IL COMPLESSO ARCHITETTONICO DELLA TORRE DEI BALIVI IN AOSTA

Lorenzo Appolonia, Corrado Avantey, Gaetano De Gattis, Roberto Domaine, Nathalie Dufour, Gianfranco Zidda, Mauro Cortelazzo*, Annie Glarey*, Anna Piccirillo*

L'intervento di restauro e rifunzionalizzazione

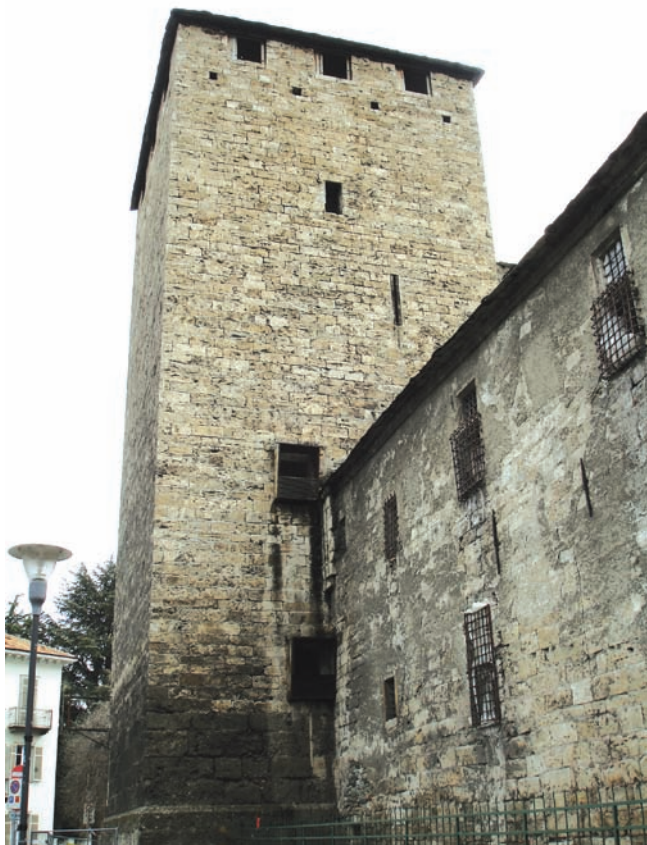
3. La Torre dei Balivi, lato ovest.
(M. Cortelazzo)

Questo importante complesso cittadino (fig. 3) è stato oggetto tra il 2002 e il 2003 di una estesa campagna di scavi archeologici, area del cortile,² e di indagini stratigrafiche sugli elevati.³ Una prima fase d'interventi però, sia di saggi archeologici che di indagini sulle apparecchiature murarie, ebbe luogo già alla fine degli anni Ottanta.⁴ Questa ulteriore campagna di studi, sull'importante aggregato architettonico denominato Torre dei Balivi, è avvenuta in seguito ad una nuova indagine stratigrafica sugli intonaci.⁵ L'esito di questa attività ha indotto ad effettuare un approfondimento d'esame, proprio alla luce dei nuovi risultati e dei nuovi elementi strutturali emersi nello studio delle superfici intonacate.

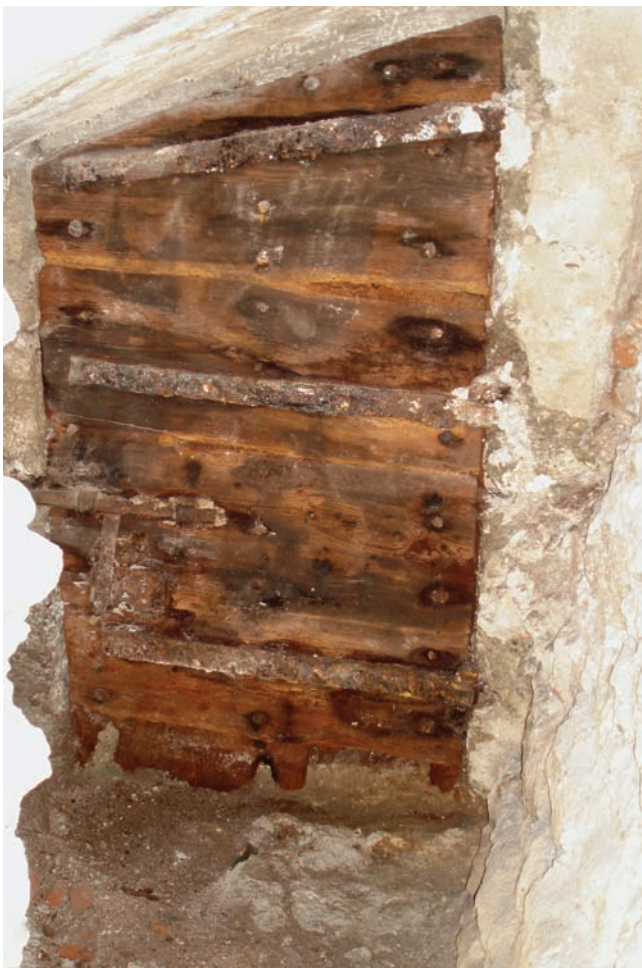
5. La porta lignea, della fine del XVII secolo, che permetteva la chiusura del passaggio aperto in rottura. (S.E. Zanelli)

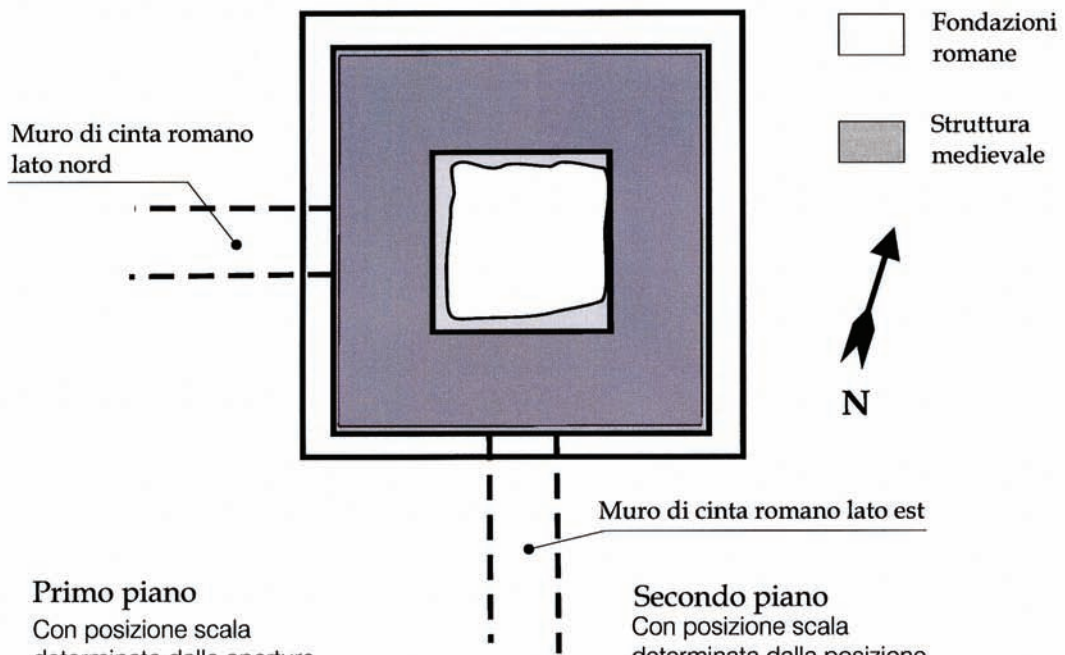
Scala ad una sola rampa
con posizione non determinabile

Con posizione scala
determinata dalle aperture
del piano superiore

Con posizione scala
determinata dalla posizione
delle aperture al piano

Con posizione scala
leggibile negli incassi dei
travi sul paramento

posizione scala non determinabile

8. Pianta dei vari livelli interni della torre con il posizionamento delle rampe di scale lignee. (M. Cortelazzo)

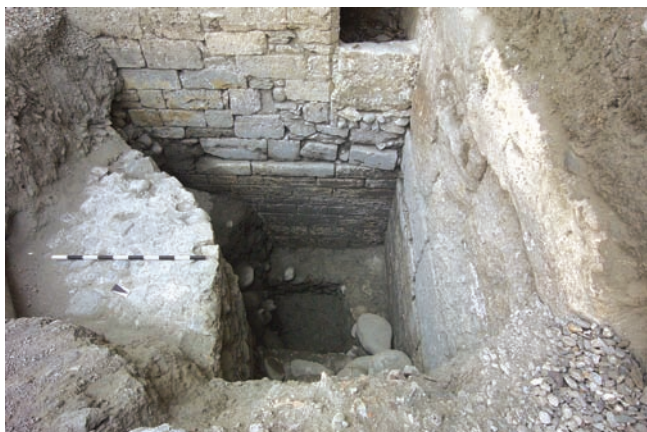
9. Il saggio esterno nell'angolo a nord-est tra la torre ed il muro di cinta. Nella parte inferiore è visibile al di sopra della risega di fondazione il paramento della cinta romana. (S.E. Zanelli)

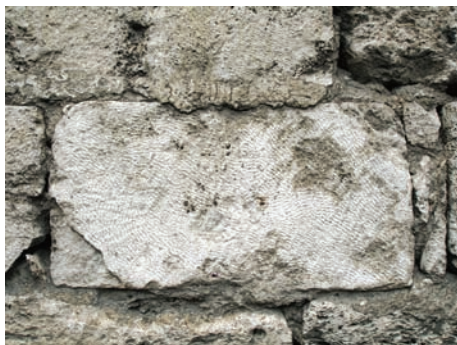
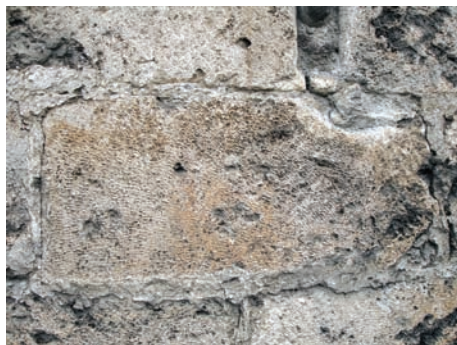
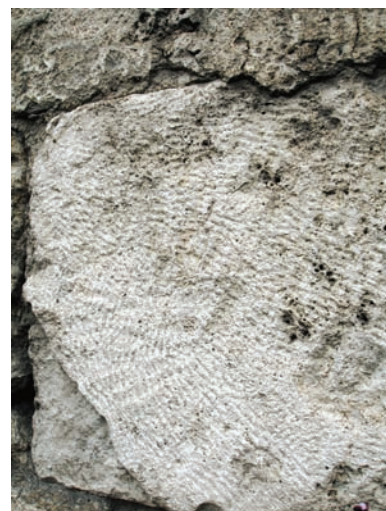
10. - 11. - 12. Particolare della lavorazione a gradina dei blocchi di travertino. (M. Cortelazzo)

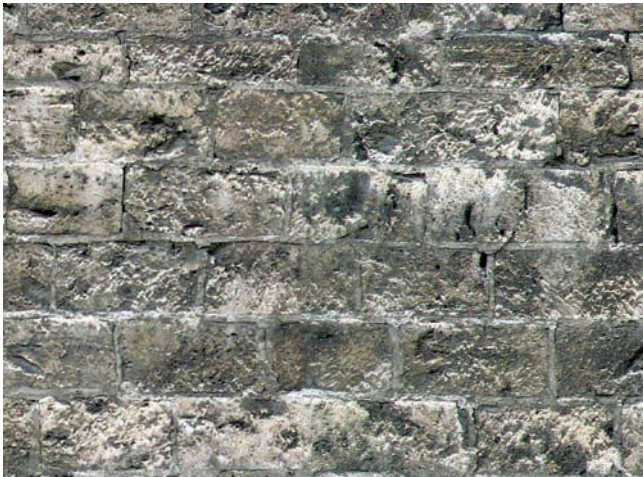
14. Particolare della stilatura "a nastrino sporgente" dei giunti sui corsi del lato nord della torre. (M. Cortelazzo)

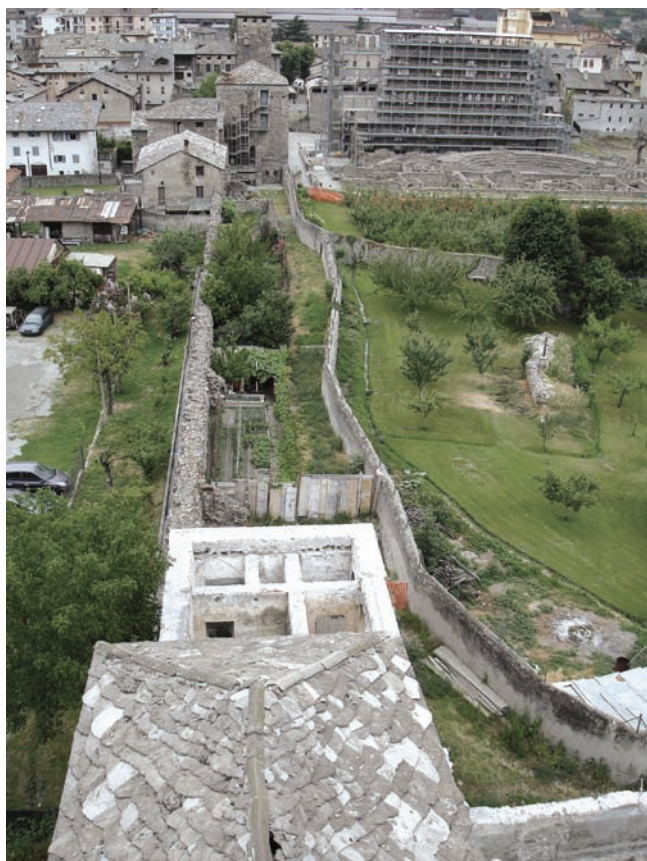
15. Tratto di cinta muraria lato est verso sud. (M. Cortelazzo)

diventa sempre più plausibile ipotizzare l'edificazione del paramento della Torre dei Balivi con l'intensivo e organizzato recupero di materiali da edifici esistenti. Ci si è posti quindi il problema di individuare da quali monumenti sarebbe stato possibile ricavare un numero così elevato di blocchi il cui smontaggio non comportasse eccessivi problemi e che, conseguentemente, potesse garantirne la ricollocazione con relativa facilità. Esclusi l'Anfiteatro ed il Teatro poiché prevalentemente edificati con l'impiego di puddinga,²⁹ si è considerata l'ipotesi dello smontaggio razionale e metodico del rivestimento esterno delle mura.³⁰ Sulla base dei resti ancora conservatisi, soprattutto nel perimetro sud, e utilizzando i dati ricavati dalle indagini e dagli studi fino ad ora effettuati sulla cinta muraria, si può desumere che questa raggiungeva l'altezza di circa 6 m.³¹ Per ottenere una quantità di blocchi di travertino sufficienti a rivestire la Torre dei Balivi, sia internamente che esternamente, occorre spoliare il lato esterno della cinta per una lunghezza compresa tra i 250 ed i 300 m considerando eventuali scarti e materiale che poteva rompersi durante le operazioni di distacco. Questa misura, 300 m, è circa lo spazio presente tra l'angolo della cinta e le due torri intermedie attestate sul lato nord e su quello est³² (figg. 15, 16).

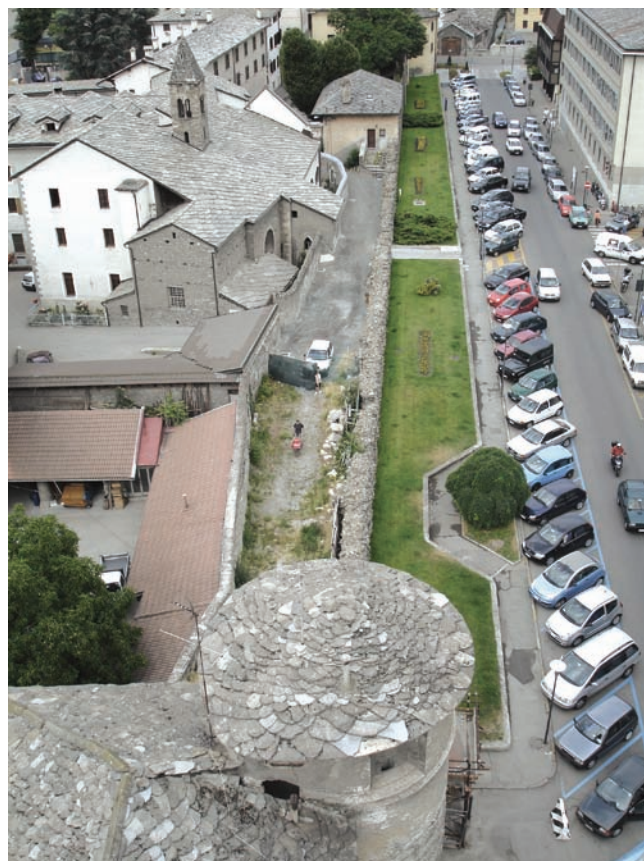
16. Tratto di cinta muraria lato nord verso ovest. (M. Cortelazzo)

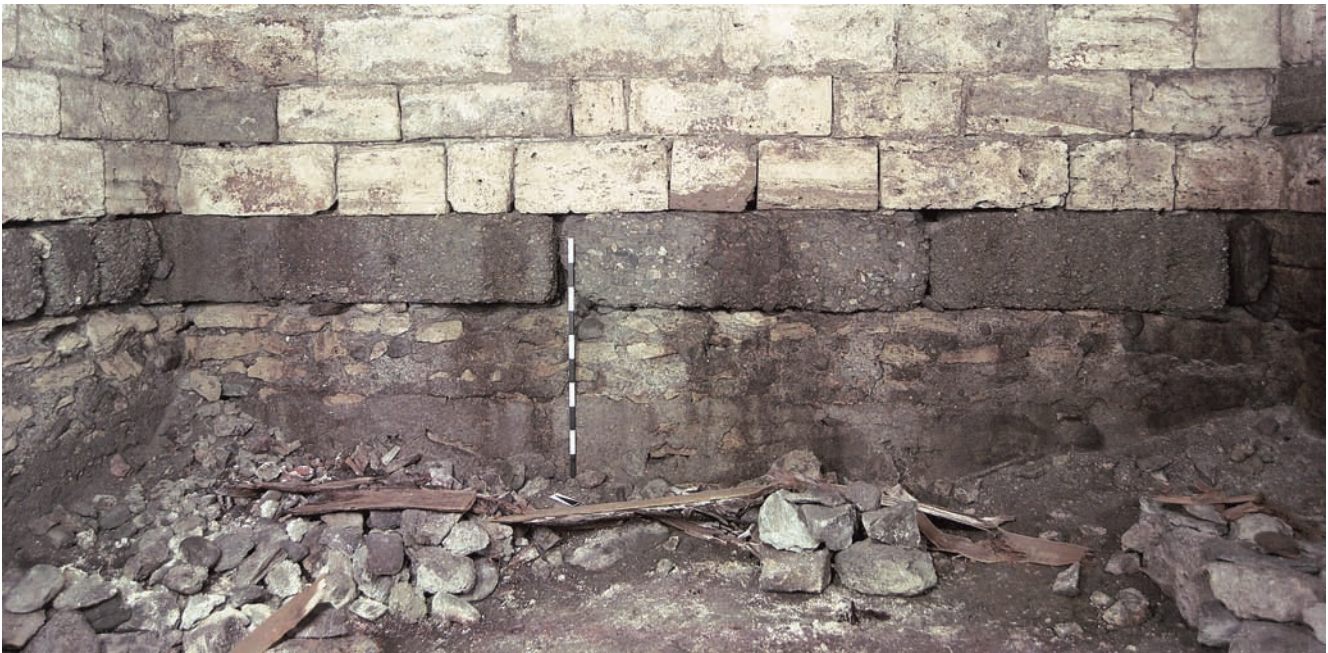
17. Il vano inferiore della torre al momento del primo ingresso con le tavole lignee ancora in situ. (M. Cortelazzo)

della centina per la costruzione della volta. Le tavole recuperate dovevano appartenere a porzioni della centina che lasciate in posto, forse perché non asportabili, si sono poi staccate in seguito, quando il legname si è parzialmente decomposto. La datazione di questa volta comporta una riconsiderazione delle date assegnate per l'esecuzione delle altre volte soprastanti. Il lavoro compiuto da Andrea Vanni Desideri nel corso del 2003,³⁸ aveva assegnato la realizzazione delle volte ad una data compresa tra il 1730 ed il 1827. Alla luce dei nuovi dati emersi è possibile anticipare almeno al secolo precedente la loro messa in opera. Di conseguenza sembra possibile associare proprio a questo momento la ristrutturazione dei piani interni, poiché la serie delle volte presenta caratteristiche costruttive equivalenti. Solo la liberazione e la completa accessibilità dei vani potranno in seguito restituire nuovi elementi utili a successivi approfondimenti e ulteriori verifiche.

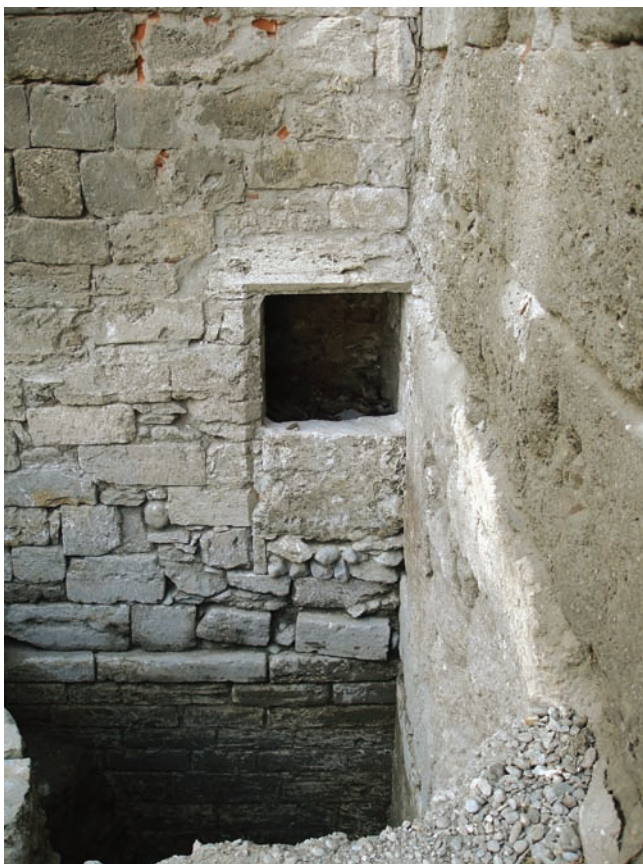
18. Il passaggio nell'angolo a nord-est che dava accesso al sottoscala ed al passaggio in rottura per l'ingresso all'interno della torre. (M. Cortelazzo)

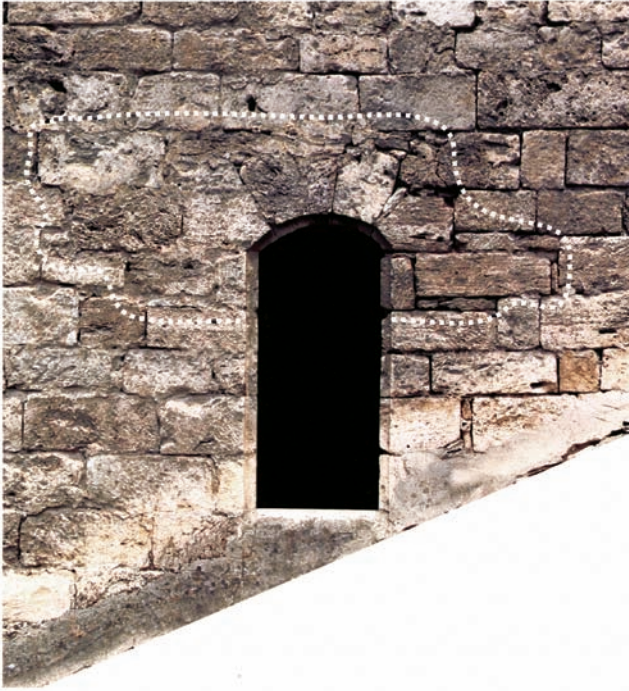
21. Apertura in alto sul lato sud con indicata la traccia della sua risistemazione. (M. Cortelazzo)

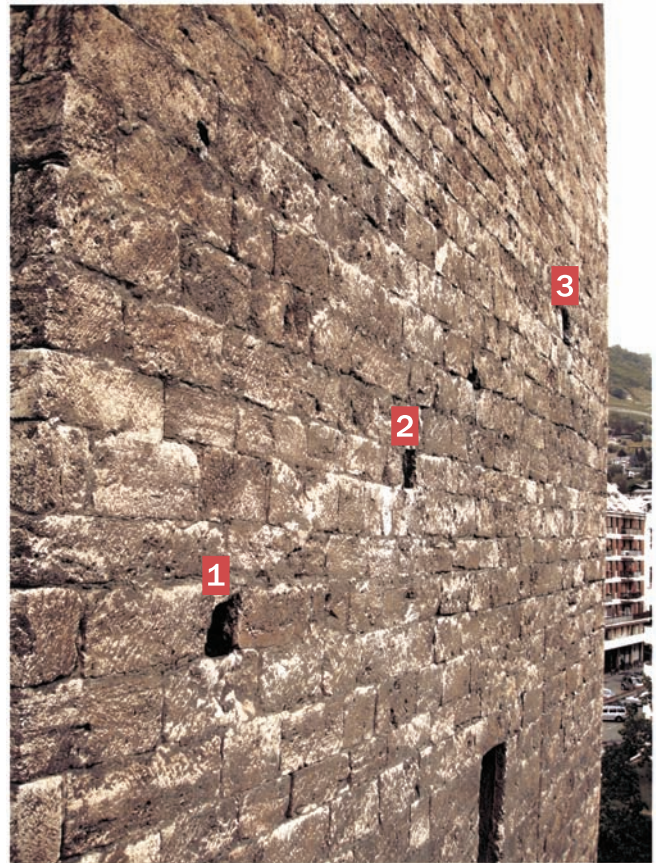
25. L'allineamento delle buche pontaias sul lato est. (M. Cortelazzo)

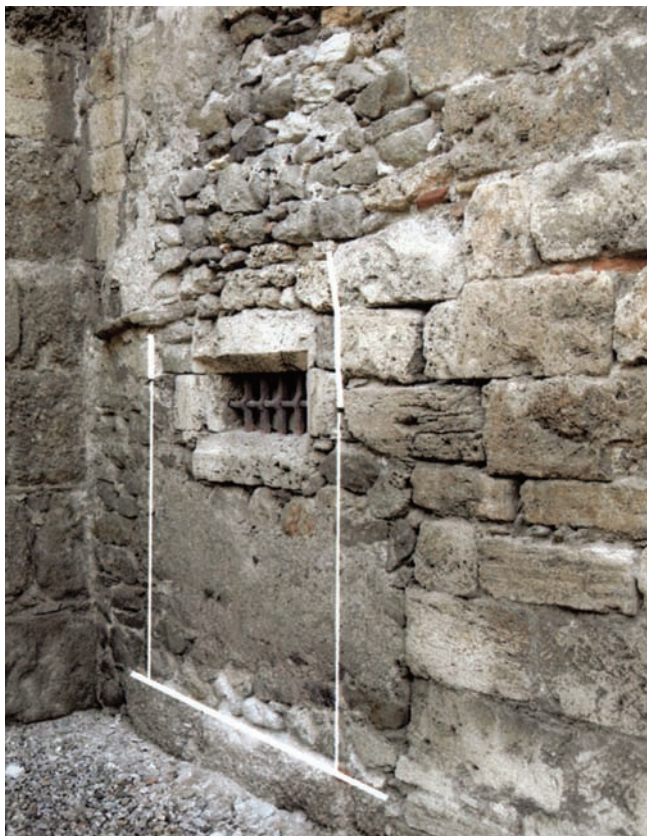
30. Tracce dell'esistenza di un portale sulla fronte nord accanto alla parete della torre. (M. Cortelazzo)

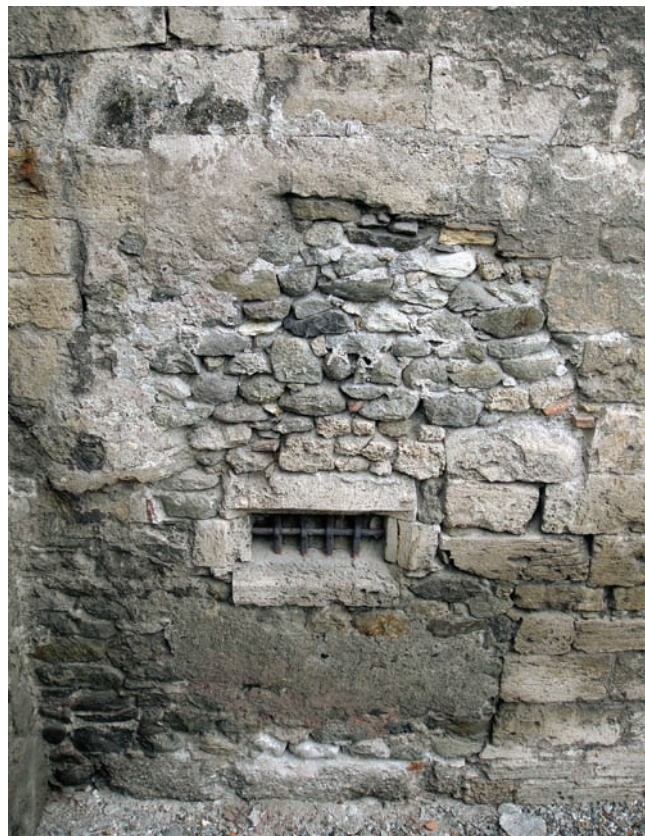
31. Traccia dell'arco d'ingresso sulla fronte nord. (M. Cortelazzo)

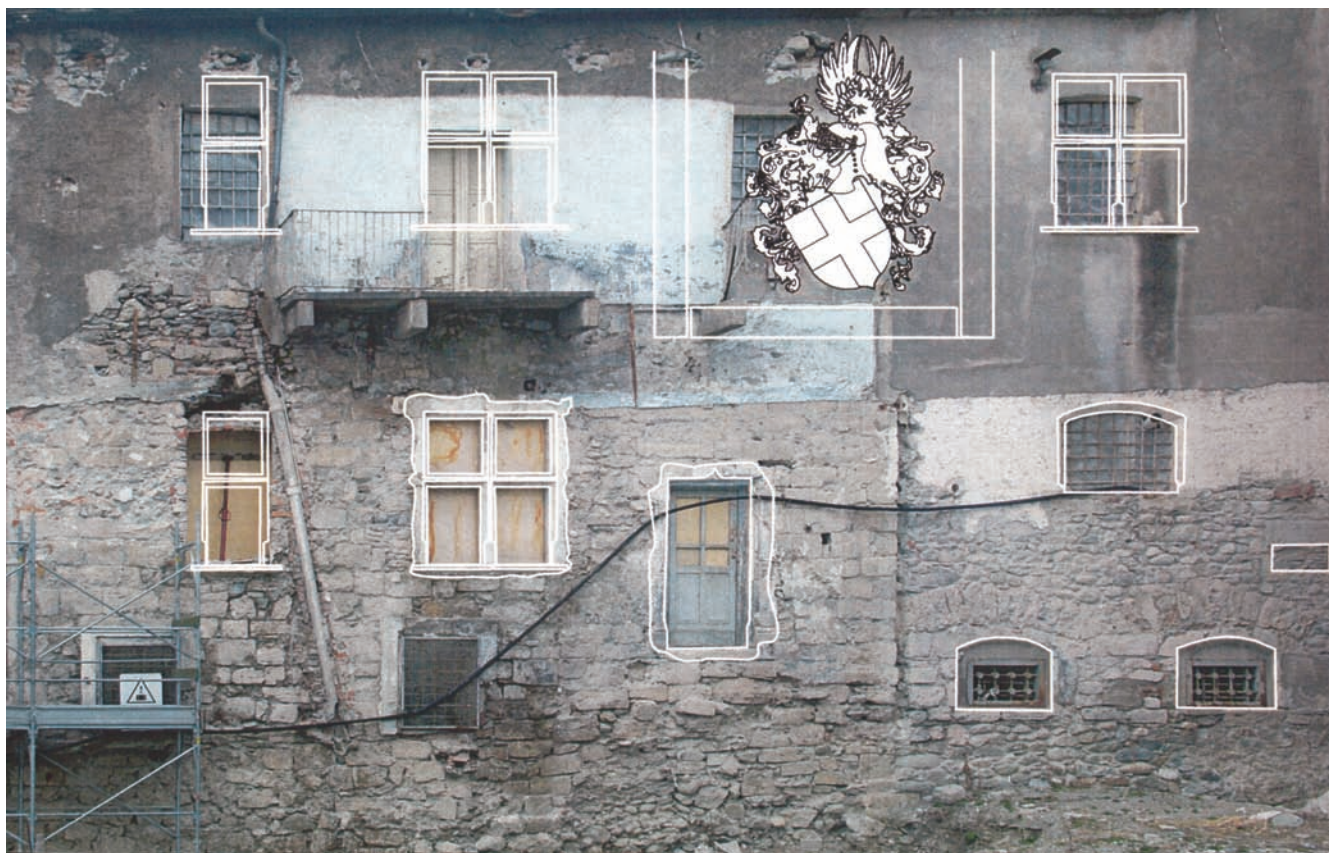
32. Ipotesi ricostruttiva dello schema delle aperture e dell'apparato decorativo, sulla fronte sud del corpo di fabbrica addossato alla cinta nord. (G. Di Carlo, elaborazione M. Cortelazzo)

Lo studio delle superfici interne ci ha permesso di portare alla luce le esatte dimensioni delle aperture finestrate che confrontate con le tracce leggibili ancora all'esterno ci autorizzano a proporre una ricostruzione della facciata verso il cortile (fig. 32). Le dimensioni delle aperture, infatti, corrispondono perfettamente all'inserimento di finestre crociate o di monofore (mezzecrociate). Con questi inserimenti la facciata acquisisce una valenza architettonica e decorativa degna del ruolo che doveva svolgere l'edificio e soprattutto dimostra il completamento di un lungo cantiere di alto valore qualitativo.

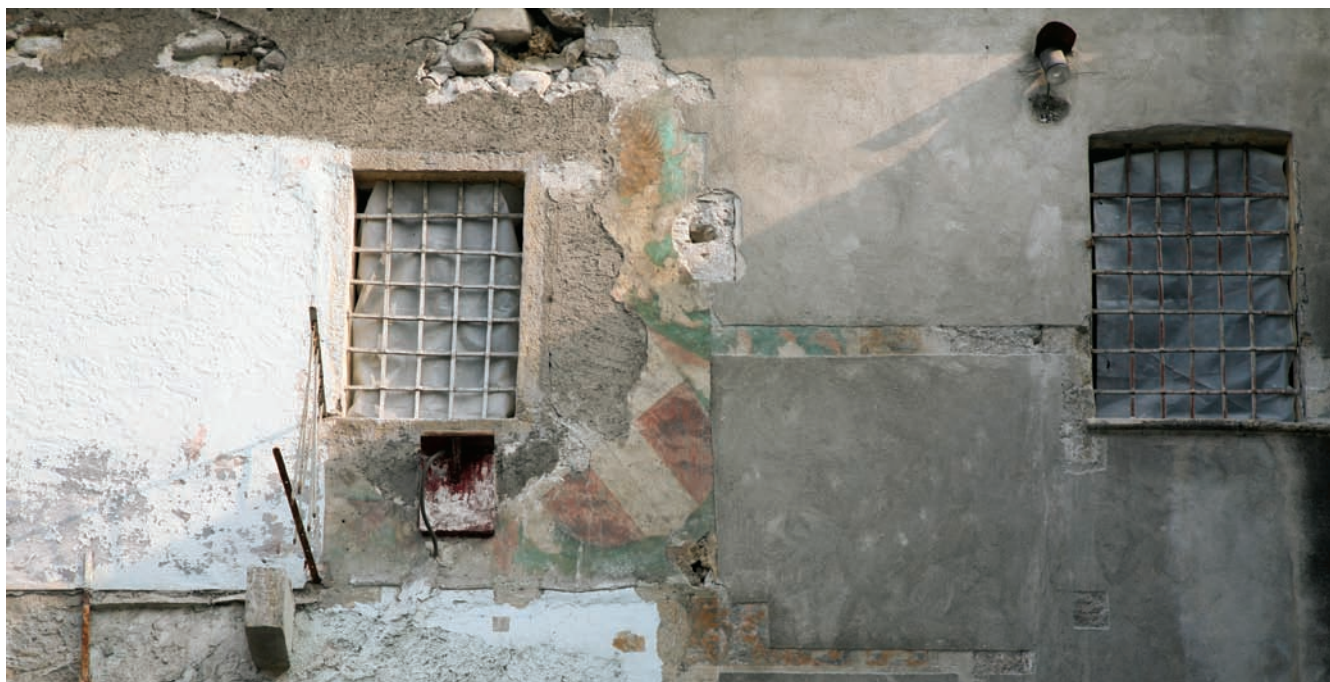
33. Facciata meridionale. Veduta generale.
(G. Di Carlo)

Nel corso delle indagini sugli elevati del complesso conosciuto come Torre dei Balivi sono emerse testimonianze di decorazioni pittoriche, di cui era stata prospettata la presenza. Sulla facciata meridionale del corpo di fabbrica nord alcuni sondaggi, condotti sotto l'intonaco superficiale recente, hanno riportato alla luce la presenza di una serie di elementi decorativi. La limitata estensione dei saggi permette di individuare solo alcune porzioni di decorazione, che tuttavia rendono possibile una prima lettura. Sono apparsi i lacerti di una grande figurazione araldica, che sul fondo di colore verde reca al centro uno scudo sabauda inclinato verso sinistra, con la croce bianca in campo rosso; sul bianco della croce sono tracciati, in bruno grigiastro, leggeri elementi riempitivi fitomorfi. Lo stemma è circondato da volute vegetali, ad ampie foglie di colore bianco dai risvolti ocra, e sormontato da un cimiero, di cui è riconoscibile un'ala piumata, color ocra giallastra, i cui contorni sono dati da rapide pennellate lineari tracciate in bruno nerastro e lueggiate di bianco. L'insieme è racchiuso in una cornice rettangolare a fascia, sul cui fondo giallo ocra sono delineati, con colore nero, elementi decorativi a racemi con palmette e volute. La presenza di stemmi sabaudi sulle facciate degli edifici appartenuti ai Savoia è documentata in varie epoche, come ad esempio nel castello di Quart;⁶⁹ per un più preciso inquadramento cronologico e stilistico si dovrà attendere la conclusione delle operazioni di liberazione dal resto dell'intonaco che attualmente copre i dipinti.

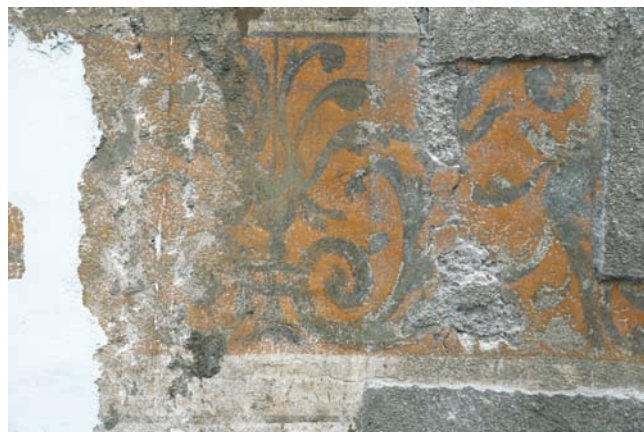
35. *Facciata meridionale.*
Particolare della cornice a racemi.
(G. Di Carlo)

La cornice fornisce invece maggiori indicazioni: il modulo rievoca partiti decorativi rivelatori di un aggiornamento alle novità pittoriche cinquecentesche, che trova applicazione

In particolare la fascia decorativa sul fronte della Torre dei Balivi richiama, con una certa insistenza, le inquadrature architettoniche presenti sulla facciata della cappella di Ecours a La Salle, realizzate dopo il 1513. D'altro canto le fonti segnalano che la Torre aostana fu oggetto di lavori di restauro e ampliamento, voluti dal balivo Antonio di Leschaux tra il 1537 e il 1540:⁷² può essere plausibile ricondurre l'esecuzione degli apparati decorativi esterni a tale momento, adducendo a ulteriore prova confronti istituibili con le altre opere affini note in Valle.

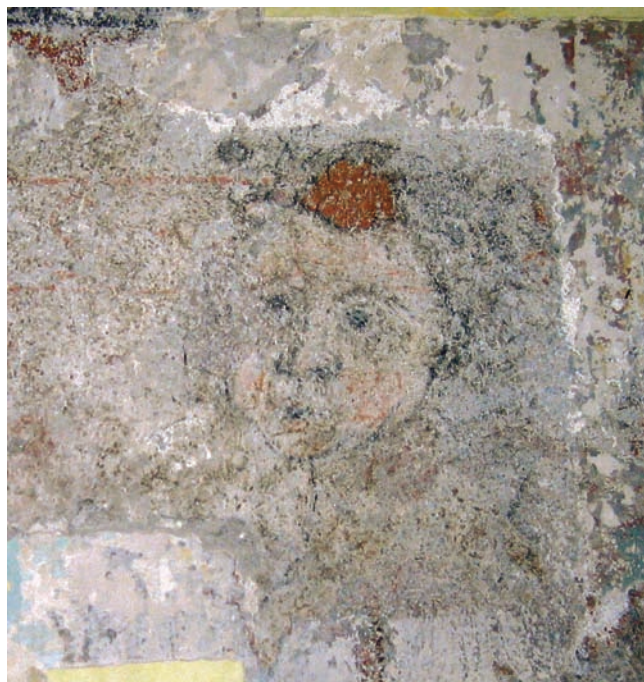
36. *Manica nord, interno.*
Volto con capigliatura a riccioli.
(G. Zidda)

Sempre nella manica nord del complesso architettonico dei Balivi, all'interno, nelle sale al piano terreno, oltre a numerosissimi graffiti di epoche comprese tra XVII e XIX secolo, sono stati rinvenuti alcuni lacerti di pitture murali di controversa interpretazione. Sono porzioni di figure realizzate a tratto, quasi illeggibili e isolate sul fondo biancastro dell'intonaco; tra esse spicca una testa

riccioluta, realizzata da una personalità capace di dare espressività e volume con pochi ma decisi e sapienti segni. Di tali resti è attualmente impossibile precisare una collocazione storica o stilistica, né tanto meno una datazione; non sembrano tuttavia di esecuzione recente. Nella sala che ospita i due grandi camini, in una sorta di piccola nicchia risparmiata al loro fianco, sono rimaste tracce di un elemento ornamentale dipinto, presumibilmente ascrivibile a una fase precedente il rifacimento quattrocentesco dell'ambiente. Quasi completamente scurite dal nerofumo, sono leggibili delle strette bande di colore rosso, come cornici superiori di un angolo della parete sulla quale va a addossarsi il pavimento attuale, ma che sembra scendesse assai più in basso. Anche in questo caso non è possibile trarre alcuna indicazione sulla decorazione: è preferibile limitarsi a segnalarne l'indecifrabile presenza.
