IL CASTELLO DI LA MOTHE IN COMUNE DI ARVIER

Gaetano De Gattis, Fulvio Bovet*, Mauro Cortelazzo**

Il castello

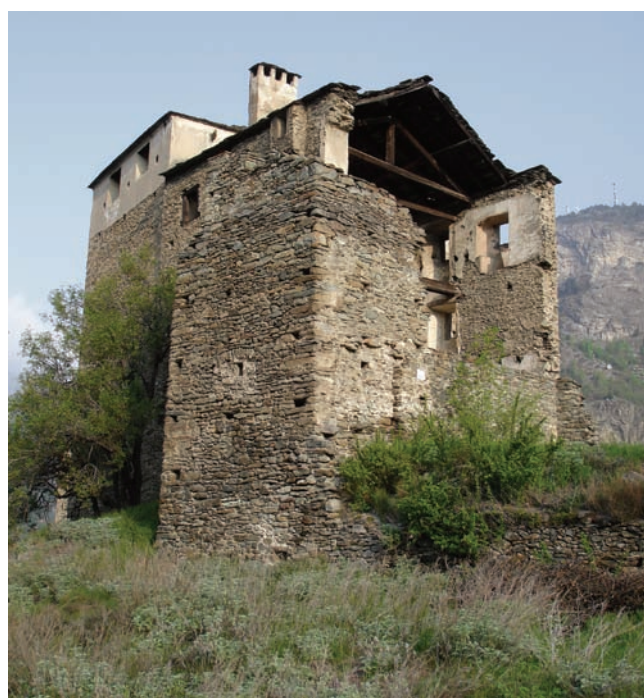
3. In primo piano la torre scalare addossata alle strutture del castello prima dell'avvio dei lavori. (M. Cortelazzo)

Attualmente l'area di pertinenza del castello, sulla sommità dell'emergenza rocciosa, si presenta delimitata da una cinta muraria ancora in buona parte conservata, con all'interno una torre localizzata nel settore occidentale, un corpo di fabbrica addossato sul lato est e una torre scalare a sud (fig. 3).

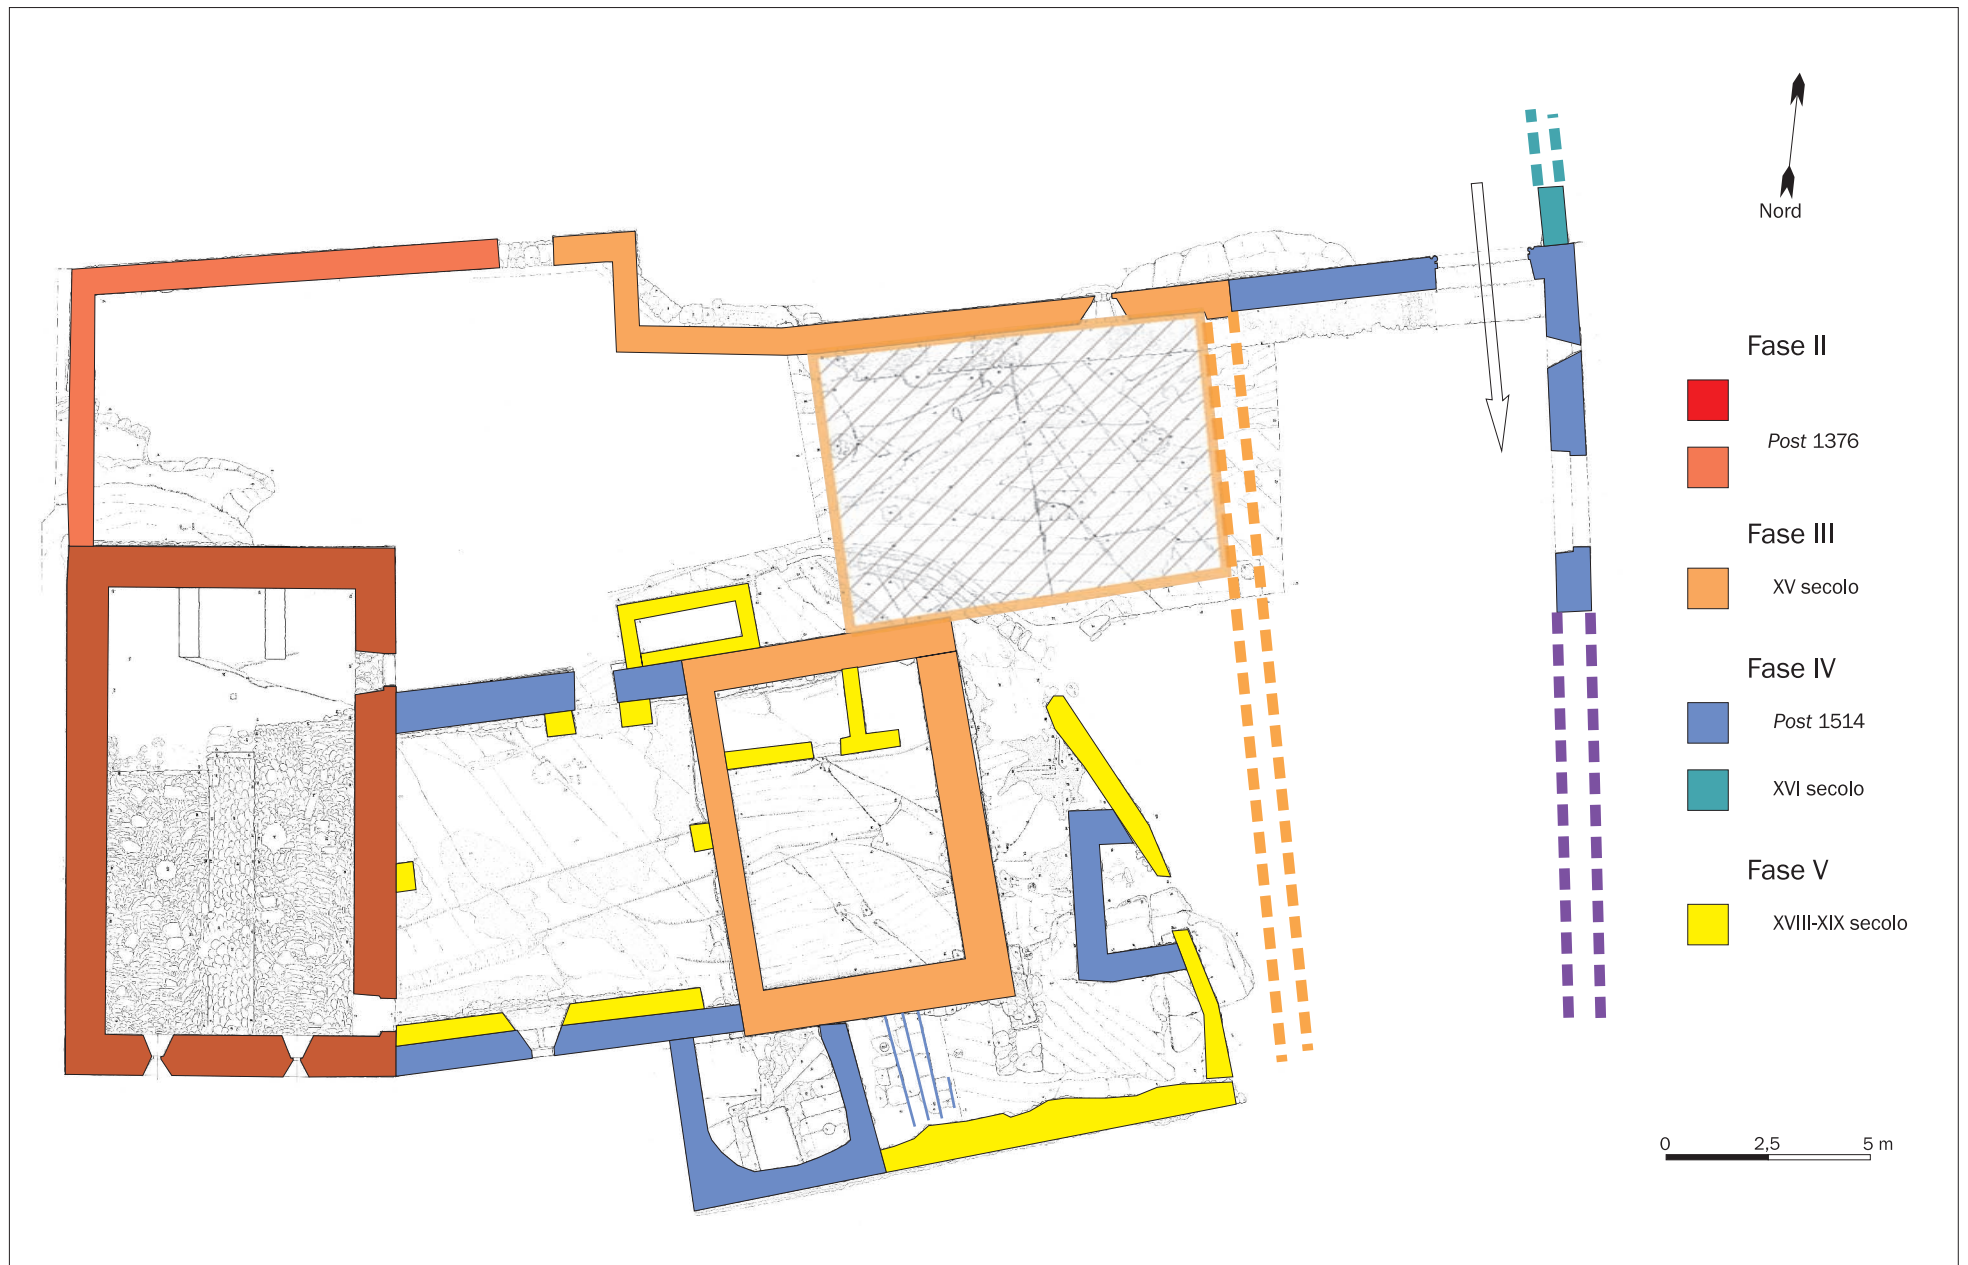
6. Pianta delle strutture con indicate le fasi costruttive.
(Disegni G. Abrardi, elaborazione M. Cortelazzo)

Il nuovo edificio (di 13x8 m), il primo in ordine cronologico rispetto alle strutture attualmente visibili, rappresenta il nucleo originario di tutto il complesso del castello (fig. 6). Costruito con le strutture di fondazione a diretto contatto con il substrato roccioso raggiunge in altezza i 14 m. Il fabbricato ancora oggi si presenta in ottimo stato di conservazione sia internamente che esternamente e gli interventi successivi non ne hanno modificato di molto il suo assetto originario. L'edificio costituiva il nucleo abitativo principale e le sue caratteristiche, architettonico-strutturali, ne facevano una costruzione di tipo residenziale più che difensivo, non a caso su tutta la superficie muraria non è stata individuata la traccia di una sola feritoia. Tale fabbricato si sviluppa per quattro piani fuori terra e presenta all'interno le tracce degli appoggi delle orditure portanti, oggi completamente scomparse, dei primitivi orizzontamenti. Coeve alla prima fase costruttiva sono le monofore presenti in tre dei quattro piani e le due aperture. La loro posizione rispetto all'estensione della parete e la loro ubicazione rispetto ai piani, segue evidentemente una logica che per il momento non è stata ancora interpretata. Al piano inferiore sono presenti un'apertura che prospetta verso est e tre monofore, una sullo stesso lato dell'apertura e due a sud. Al primo piano non si segnalano aperture ma quattro monofore, due a sud, di cui

Alcune pozioni del muro di cinta attestano parte delle importanti trasformazioni avvenute nel corso del XV secolo (fig. 6). La cinta riprofila, almeno per il lato nord e parzialmente per quello sud, lo sperone roccioso sul quale è stata edificata la torre. La cinta sembrerebbe delimitare lo spazio identificabile come *donjon*, all'interno del quale dovevano esistere oltre al torrione principale altri annessi funzionali alle necessità abitative del signore.

L'angolo a nord-est che faceva parte del muro perimetrale, doveva essere occupato da un edificio di cui si è conservata solo una parete, quella che ne identifica il limite nord (fig. 6, area tratteggiata). In questo tratto esiste una finestra con sedile, tipologicamente ascrivibile al XV secolo, di cui manca tutta la parte superiore. Di questo

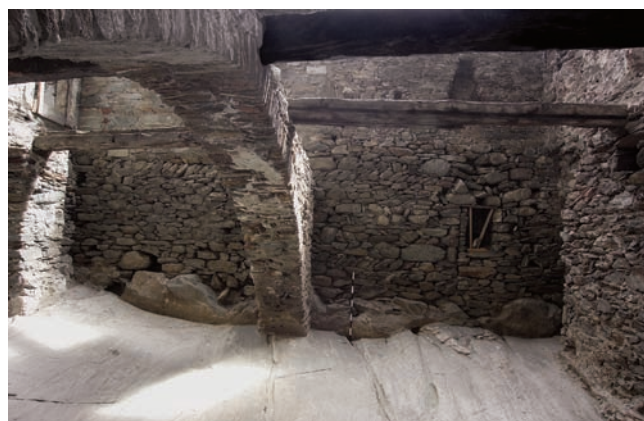
8. Alla base della struttura sullo sfondo le fondamenta del precedente edificio. (S.E. Zanelli)

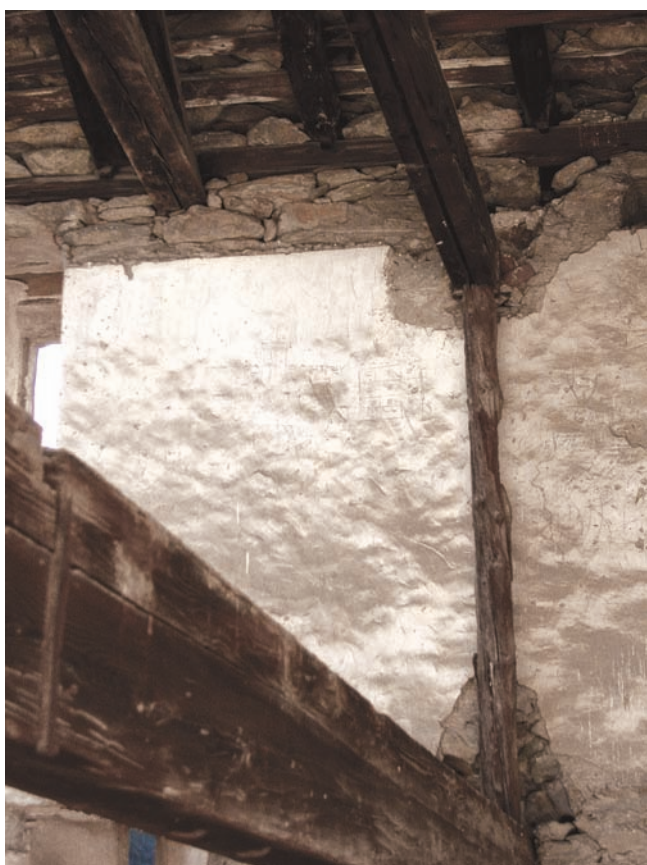
10. *Particolare di una tramezzatura lignea, di cui rimangono travi e montanti, al piano del camino. (S.E. Zanelli)*

Lo sviluppo verticale della nuova costruzione venne articolato su tre piani, ulteriormente suddivisi al loro interno da pareti lignee, create con tavole disposte verticalmente e incastrate nelle scanalature di travi dormienti (fig. 10), le cui tracce sono ancora oggi visibili sulle pareti intonacate. La presenza al primo piano di un camino di elevata qualità decorativa (fig. 11), i cui resti attualmente sono appesi nel vuoto per la mancanza dei relativi solai, ci testimonia l'attribuzione di questi spazi al piano nobile. L'importanza conferita a questi ambienti è

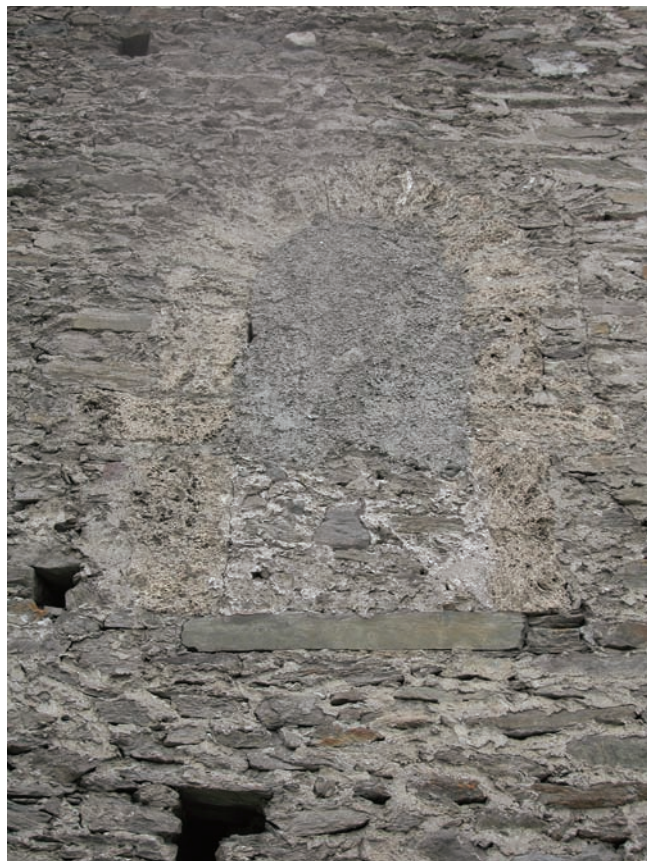
13. Porta inserita in rottura poi tamponata; in alto a destra si scorge la traccia di una precedente finestra. (S.E. Zanelli)

crociata. Inoltre sul lato nord viene aperta, sempre in rottura, una porta (fig. 13) che probabilmente si affacciava su una balconata lignea. Tutto questo insieme di aggiunte, inserimenti e trasformazioni può essere ricondotto sulla base delle analisi dendrocronologiche ad un momento relativamente preciso. I prelievi sono stati eseguiti sulla serie di travi collocate in opera per il soffitto ligneo del nuovo ambiente finestrato all'interno del torrione. Le analisi, effettuate su diverse travi, hanno restituito date di abbattimento al 1514, conseguentemente la loro messa in opera può essere se non contemporanea, di certo poco posteriore. Inoltre si deve segnalare che questa travatura, che costituiva il soffitto della sala più importante del torrione, proprio perché doveva seguire uno schema progettuale ben preciso ed essere a vista, è uniforme sia come tipo di legname impiegato sia come datazione; le travi che invece reggevano la pavimentazione, da quest'ultima occultate, sono il risultato di recuperi e di nuovi inserimenti.

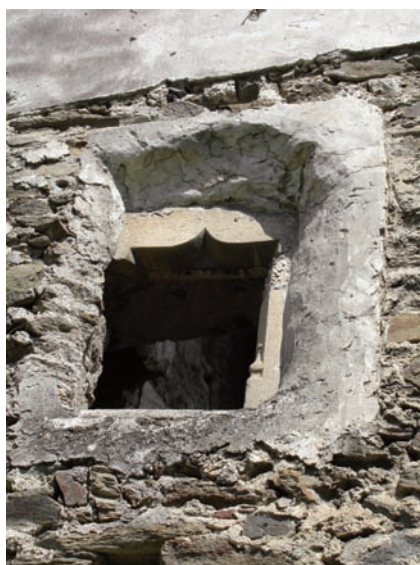
15. Finestra sulla fronte sud, con architrave a chiglia rovesciata. (S.E. Zanelli)

Le porzioni lapidee che compongono la finestra crociata, le mensole con le relative colonnine che sorreggono la cappa del camino, si accompagnano ad una serie di altri elementi decorativi ancora presenti in differenti punti del complesso ma anche ritrovati nelle indagini archeologiche (figg. 14-16). La loro quantità e soprattutto la loro omogeneità litologica, ci conferma il loro stretto legame ad un preciso programma decorativo. Sulla base dei frammenti recuperati è possibile dedurre l'esistenza sia di finestre, probabilmente a profilo superiore carenato con terminazione del piedritto a goccia, sia di portali con basi dei piedritti riccamente elaborate. A questa serie di elementi è possibile aggiungere nella zona nord-orientale, la realizza-

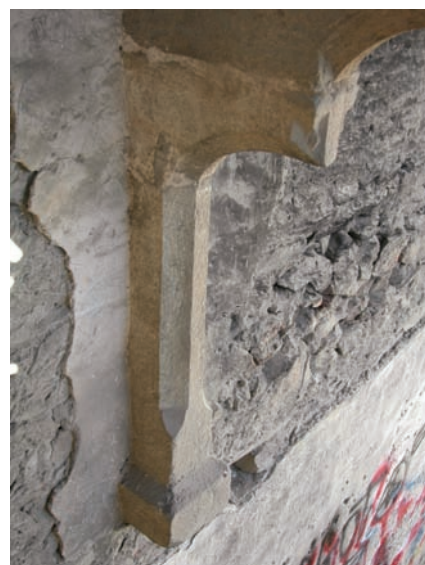
16. Colonnina e mensola del camino. (S.E. Zanelli)

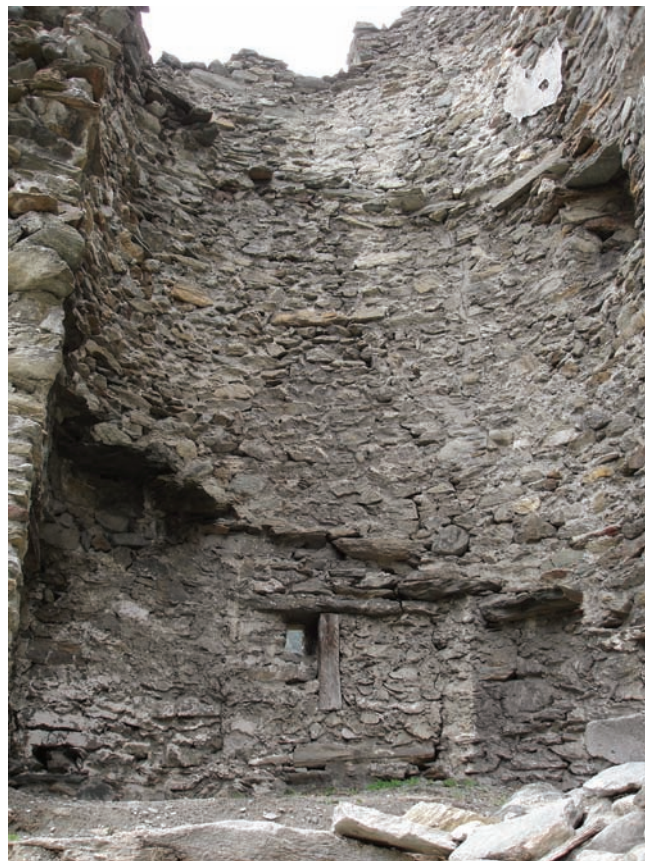
18. Tracce della scala elicoidale. (S.E. Zanelli)

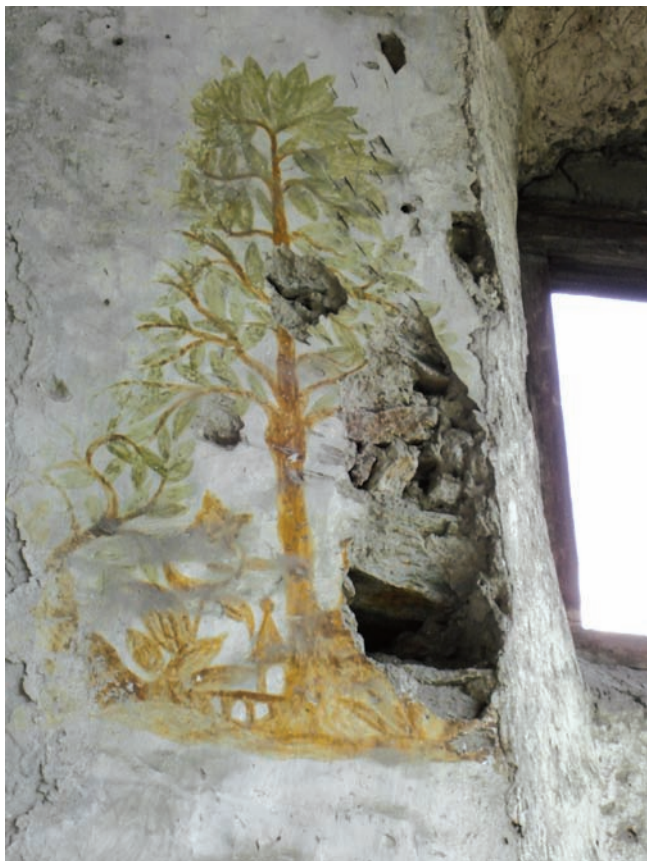
19. Particolare dei dipinti presenti al terzo piano del corpo centrale, lato a nord. (S.E. Zanelli)

La complessità e la ricchezza architettonico-decorativa espressa dall'opera costruttiva edificata poco dopo il 1514, sottolineata anche dalla presenza di alcuni affreschi a soggetto naturalistico di notevole interesse storico artistico che saranno oggetto di uno specifico studio (fig. 19), ci testimonia del notevole impegno economico che la famiglia dei d'Avise decise d'intraprendere e portare a compimento. Dal punto di vista documentario, singolarmente non sembrano esistere attestazioni in merito, ma probabilmente una ricerca archivistica più mirata, appurata l'importanza dell'iniziativa, potrebbe fornire nuove argomentazioni.
