## LA RIMOZIONE DELLE SCIALBATURE: METODI E RISULTATI

### La diagnostica

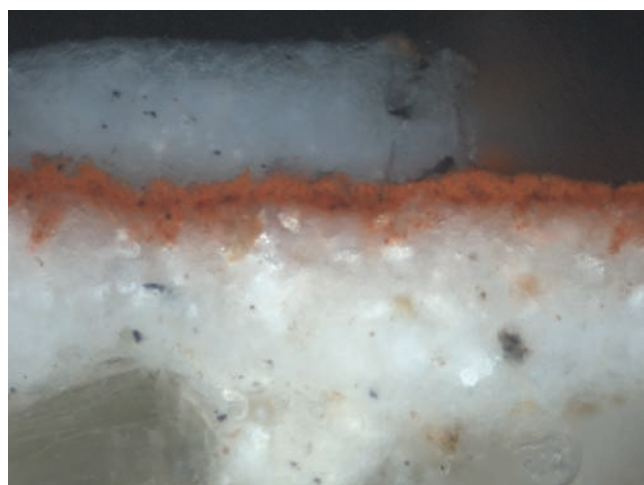
1. Sezione stratigrafica di un frammento prelevato a cavallo fra la rimozione dello scialbo con sistema Laser e una parte di scialbo non ancora rimossa. (D. Vaudan)

Le analisi su sezione stratigrafica hanno riguardato, invece, in modo specifico la valutazione delle rimozioni. È stato precisato che questa fase non è stata programmata e, pertanto, è solo indicativa e non vuole esprimere giudizi riguardo la qualità di un metodo e la sua efficacia nella rimozione della scialbatura, tuttavia la foto in figura 1, mostra un esempio di rimozione sul fregio di colore rosso. Il punto di prelievo è riportato nella figura 2, dove si vedono anche i differenti risultati ottenuti sullo stesso tipo di colore con due *Laser* differenti e con due condizioni diverse per uno dei due *Laser*. Le condizioni e le tipologie del *Laser* non sono qui riportati dato che lo studio e la sperimentazione è ancora in corso e avrà un maggiore e più dettagliato spazio nelle prossime edizioni del "Bollettino". Il dato attuale è pertanto indicativo, ma si vuole far presente che

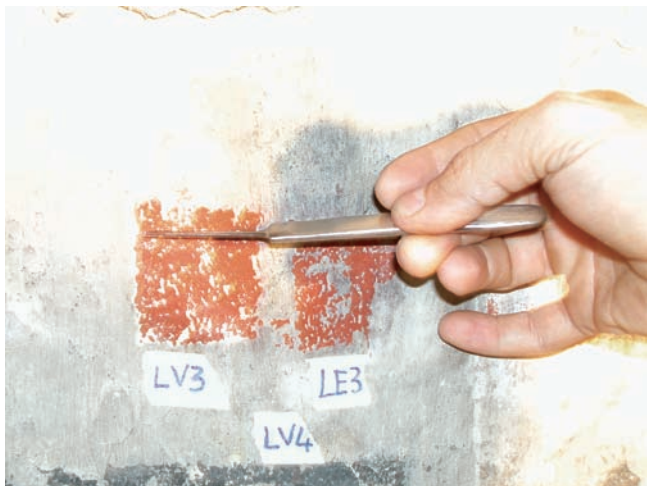
2. Immagine del punto di prelievo del campione V/O38, nella parte più interna è visibile il tassello ottenuto con un altro Laser. (D. Vandan)
