GLI ALTARI INTITOLATI A SAN SEBASTIANO E A SANT'ANNA, NELLA COLLEGIATA DEI SANTI PIETRO E ORSO IN AOSTA

Gianfranco Zidda, Novella Cuaz*

Descrizione tecnica

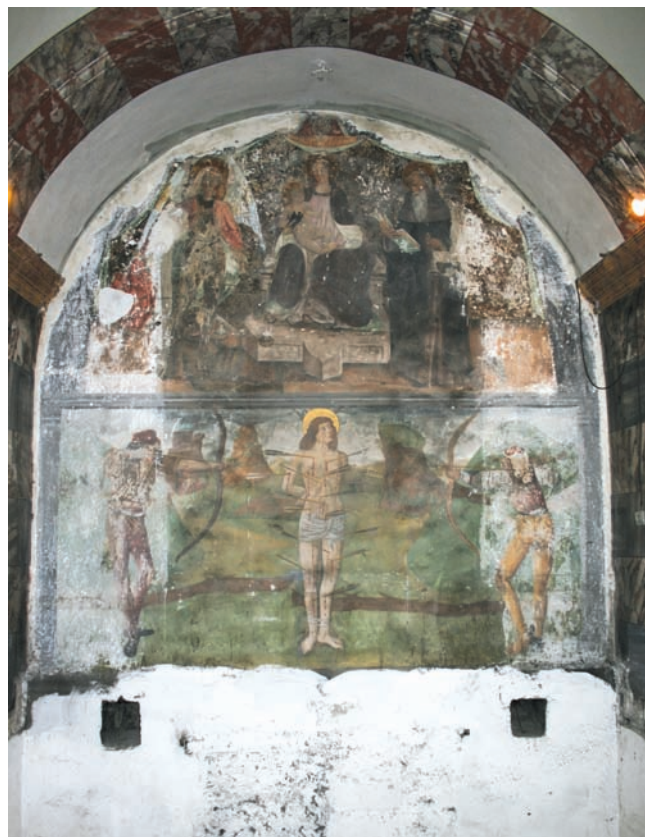
1. Altare di San Sebastiano. (N. Cuaz)

L'altare di San Sebastiano, situato sulla parete sud del grande coro, è frutto di rimaneggiamenti ed assemblaggi di diversi elementi. La composizione e il montaggio attuali risalgono verosimilmente all'inizio del '900, ma l'origine sembra doversi ascrivere al XVIII secolo.

Lo stato di conservazione è buono. Al di sotto, nascosto per secoli, si è rinvenuto l'affresco quattrocentesco. La scena, dipinta a buon fresco su un intonaco di calce e sabbia, appare in discreto stato di conservazione.

Una scialbatura, con calce aerea bianca, sopravvenuta a coprire le due ali laterali della nicchia, nascose sia parte del drappeggio damascato, che sovrasta e circonda le figure presenti nel registro superiore, sia i due arcieri che tendono l'arco, lasciando a vista solo le figure centrali. La scelta operata è difficilmente comprensibile: forse si vollero nascondere le due figure dei carnefici, troppo realistiche e grottesche.

In seguito si operò per rimuovere lo scialbo, presumibilmente in vista dell'installazione della struttura d'altare lignea. Un descialbo frettoloso e rude ha purtroppo portato alla perdita totale o alla semplice - ma non meno dannosa - abrasione della pellicola pittorica.

Al di fuori delle aree scialbate, le cromie stese a buon fresco ci pervengono in discreto stato di conservazione; si nota un generale ingiallimento, dovuto alla stesura e all'ossidazione di mani di rinvigenti oleo-resino-cerosi, i cosiddetti "beveroni" (di cui si potrà conoscere la composizione grazie alla campagna diagnostica in corso d'esecuzione da parte del Laboratorio analisi scientifiche della Soprintendenza), e un deposito di polveri atmosferiche e particellato carbonioso.

I pigmenti stesi a colla o le lamine metalliche, dorate e argentate, che impreziosivano il manto della Vergine, l'armatura del San Michele, il drappeggio in finto broccato damascato, si sono quasi completamente persi. In particolare il pigmento blu del manto della Vergine (a base di

rame) è quasi del tutto scomparso ed è visibile oramai solo la stesura della base di *morellone* (pigmento composto da ossido di ferro, resistente agli ambienti alcalini quali l'intonaco a calce, impiegato come fondo dei colori blu o verdi per esaltarne il tono e la profondità).

Nel registro inferiore, sulla scena del martirio di San Sebastiano si rilevano abbondanti colature di colle, molto spesse, che in alcune zone hanno provocato, durante la fase di evaporazione del solvente, lo strappo del colore sottostante.

La campagna di analisi dell'opera è ancora in corso, come la mappatura dettagliata dei degradi e della tecnica di esecuzione, necessarie per procedere al restauro, che prevede la pulitura ed il consolidamento minerale - quando necessario - della pellicola pittorica e la rimozione totale dello scialbo presente sulla superficie.

Si opererà inoltre al ripristino dell'unità di lettura cromatica dell'affresco, per permetterne la corretta restituzione al culto.

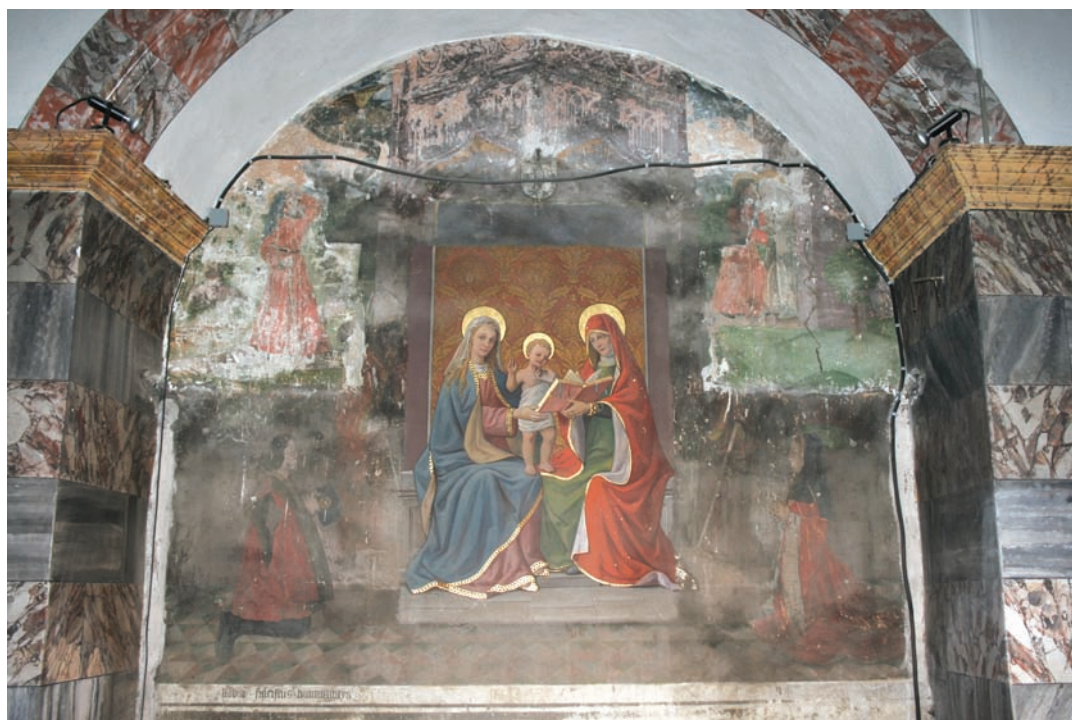
2. Altare di Sant'Anna.
(N. Cuaz)

L'altare ligneo barocco di Sant'Anna Metterza, situato sulla parete nord del coro e ricco di elementi dorati, si presenta costituito da una mensa - non coeva al resto dell'altare -, da un'alzata composta da quattro colonne tortili, a incorniciare due tele con Santi e la pala centrale a olio su muro di Carlo Morgari, e da una cimasa a timpano spezzato, che inquadra l'occhio dell'Eterno circondato da nuvole, raggi e testine d'angelo.

L'altare è completamente ridipinto (a esclusione degli elementi dorati) con una tempera grigia e verde. La sottostante policromia originale, stesa con legante proteico (colla di pelle di coniglio), risulta perfettamente conservata ed è qualitativamente migliore: alterna un intenso blu a un celeste.

Durante lo smontaggio si è constatato l'ottimo stato di conservazione dell'arredo ligneo, pur rilevando, sul retro, un enorme deposito di polvere. La presenza così massiccia di particellato, maggiore sulle due ali laterali, fa intuire che Morgari dipinse la scena centrale smontando solo il timpano e la parte mediana dell'alzata.

La pittura murale, di cui si intravedevano delle porzioni ma non esisteva alcuna descrizione, si è rivelata, dopo lo smontaggio dalla struttura e la rimozione della polvere, molto disomogenea, sia nella stratigrafia sia nella conservazione; la stessa lettura iconografica dell'opera necessita di un'analisi attenta e sorvegliata e la presenza di alcuni personaggi rimane misteriosa.

Già dall'analisi autoptica si desumono importanti informazioni: il dipinto più antico non è eseguito a buon fresco ma a tempera, con un *medium* proteico, o forse oleo-proteico. Le figure sono realizzate su una base di ocre rossa. Tale tipologia di esecuzione pittorica ricorda quella ampiamente impiegata (ma della quale rimangono poche testimonianze, a causa della fragilità conservativa) sulle pareti delle chiese di area fiamminga intorno ai secoli XV-XVI.

A causa della minore solidità dei pigmenti, si constata la presenza di numerose cadute di pellicola pittorica nell'area alta della nicchia, oltre a fenomeni sparsi di alterazione di alcuni pigmenti, come quello steso sull'apice

del trono dove siedono sant'Anna, la Vergine e il Bambino. Nella parte laterale inferiore della scena il dipinto appare molto compatto, come se sulla superficie fosse stata stesa una base resinosa o bituminosa, sulla quale furono dipinti i due committenti. Le altre due figure (completamente alterate e poco leggibili) dei Santi Vescovi, ai lati del trono, sembrano appartenere a una fase ancora successiva.

Si segnalano inoltre porzioni scialbate, aree ridipinte e figure isolate che emergono in trasparenza.

L'ultimo intervento presumibilmente risale alla prima metà del XX secolo, ad opera di Carlo Morgari, che stende una base bianca sul dipinto antico, base di cui si legge bene la presenza in illuminazione tangenziale, e ripropone, pesantemente con colori ad olio, una scena che doveva già esistere al di sotto.

Durante la fase di smontaggio si è effettuata una prima analisi valutativa delle superfici; sono in corso analisi chimiche e tasselli di pulitura utili a fornire informazioni sulla tecnica artistica e sulla stratificazione esistente, allo scopo di creare una base di dati sulla quale fondare la progettazione dell'intervento di restauro.

L'incongruità di alcuni elementi decorativi, la presenza di apparati architettonici nascosti ma svelati attraverso l'analisi multilayer della scena,⁷ l'associazione di diverse tecniche pittoriche e la loro eterogenea conservazione, richiedono attualmente uno studio attento e approfondito, per capire il travagliato percorso storico e artistico di questa "semplice" porzione di muro.
