STUDIO DI FATTIBILITÀ PER IL RECUPERO FUNZIONALE DEL PALAZZO RONCAS SITO IN AOSTA

Nathalie Dufour, Philippe Gard, Nicole Morise**

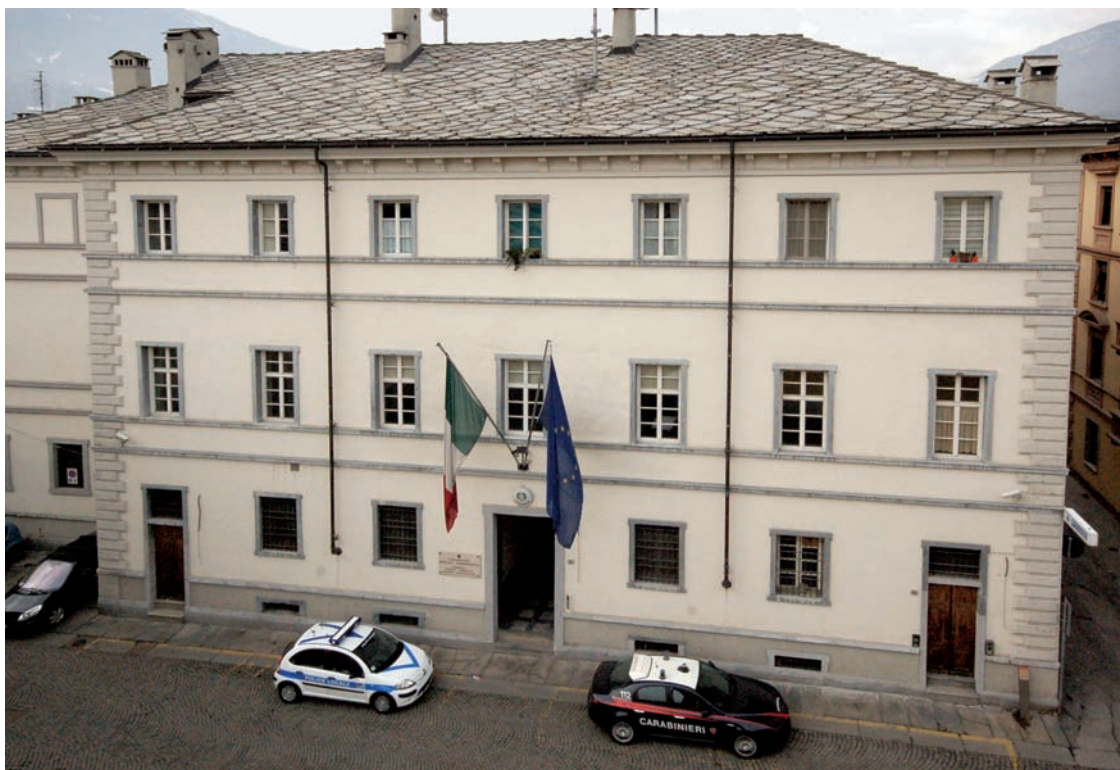
2. Palazzo Roncas: prospetto est.
(P. Fioravanti)

determinare lo stato di fatto dell'immobile per ipotizzare gli interventi necessari ad un uso compatibile, durante il 2007 l'Amministrazione regionale ha incaricato l'arch. Nicole Morise e l'ing. Philippe Gard, di redigere uno studio di fattibilità che comprendesse ed analizzasse tutti gli aspetti sopra citati (figg. 1 e 2).

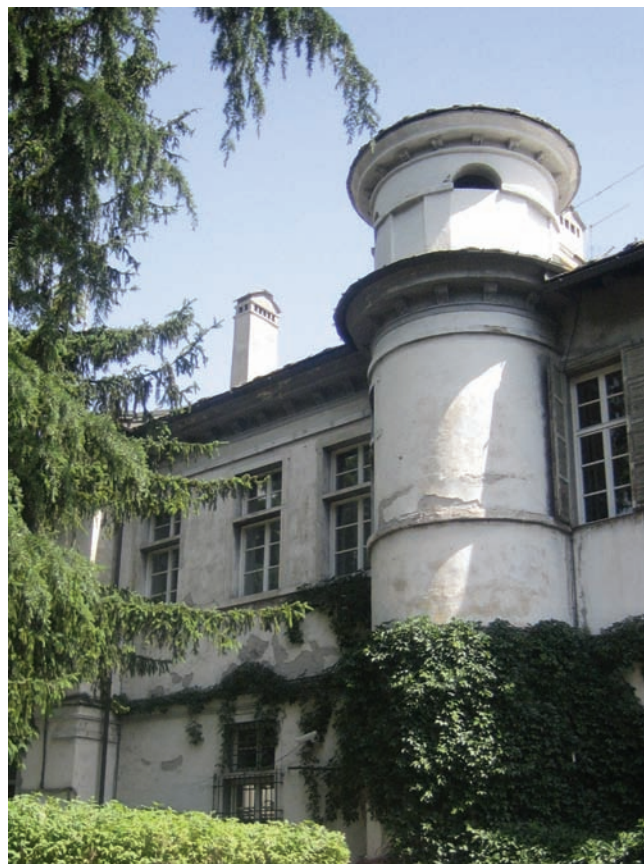
3. Il prospetto retrostante sul cortile.
(N. Morise)

ed è composto da sette aperture nella facciata, alle quali corrispondono all'interno sette campate voltate a crociera: di queste, le tre centrali formano il porticato che si affaccia sul cortile e le altre due per ogni lato formano i due corpi di manica laterali. Questi ultimi, posti quindi a nord e sud e di larghezza pari a due campate, si prolungano verso ovest dove chiudono il fabbricato incontrando la quarta manica posta ad occidente, caratterizzata dalla presenza di due torrette cilindriche situate alle sue estremità che incorniciano la facciata retrostante (fig. 3).

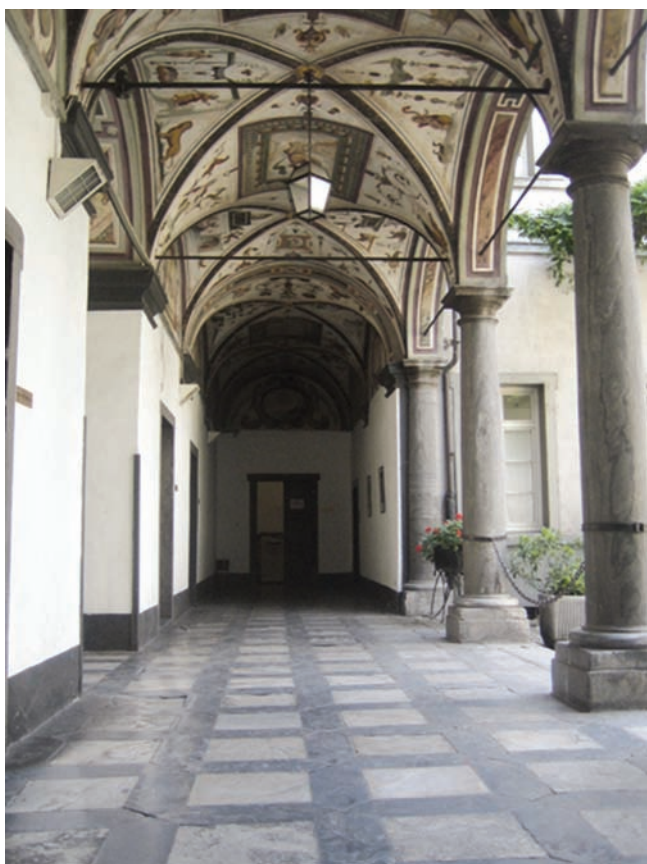
4. Il portico con le volte a crociera decorate.
(Pb. Gard)

L'ingresso ed i primi vani del piano terreno sono adibiti al controllo ed all'accoglienza dei visitatori. In particolare accanto all'ingresso è collocata la guardiola di controllo e nella manica nord, lungo il cortile, si trova la sala d'aspetto ricavata in locali caratterizzati da volte a crociera affrescate. Nel corpo a sud si trovano gli archivi ed i relativi uffici mentre nell'ala ad ovest, con affaccio sul cortile retrostante, vi sono alcuni uffici nonché la centrale operativa posta in due interessanti stanze con volta ad ombrello. Questi usi hanno permesso una discreta conservazione degli ambienti sotto gli aspetti storico-architettonici ed edili, mentre allo stesso piano i locali adibiti a servizi igienici e ad uso deposito si presentano in un peggiore stato di degrado (figg. 4 e 5).

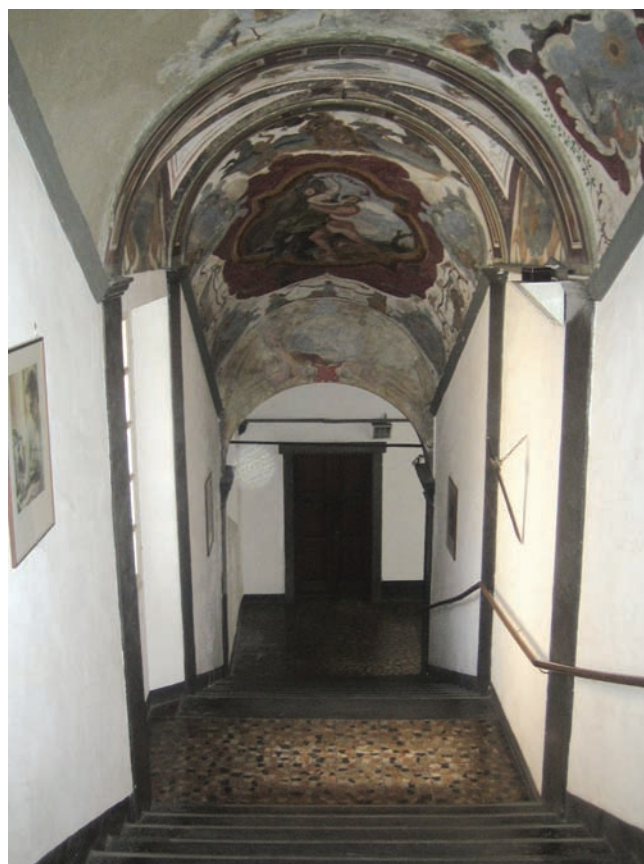
5. Lo scalone monumentale affrescato.
(N. Morise)

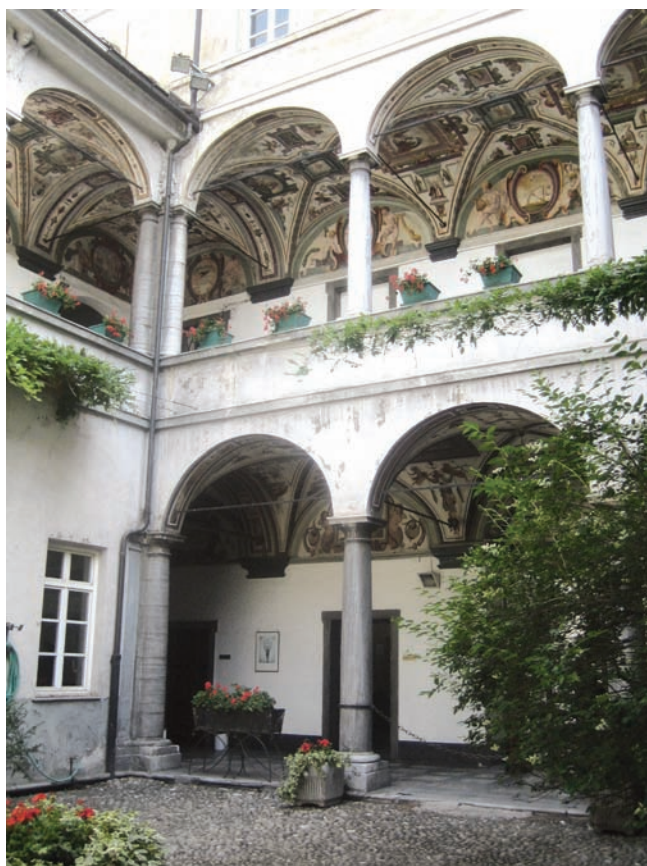
6. Il cortile interno porticato con loggiato sovrastante.
(Pb. Gard)

Particolare attenzione deve essere posta agli affreschi esistenti, le decorazioni a grottesche, caratteristica peculiare e di pregio del Palazzo Roncas che attualmente si presentano in un discreto stato di conservazione. Infatti questo edificio definito da una semplicità e sobrietà di facciata, accoglie all'interno una raffinata decorazione pittorica che impreziosisce gli spazi interni. Tuttavia se vi sono ambienti dove tale ornamento è piuttosto ben conservato, forse grazie alla posizione, vi sono altri locali, come le volte dello scalone, dove lo stato di degrado è maggiore ed è probabilmente imputabile ad infiltrazioni d'acqua e all'azione combinata di agenti inquinanti ed atmosferici che hanno provocato la formazione di efflorescenze saline, lacune, distacchi vari ed alterazione della cromia (fig. 6).

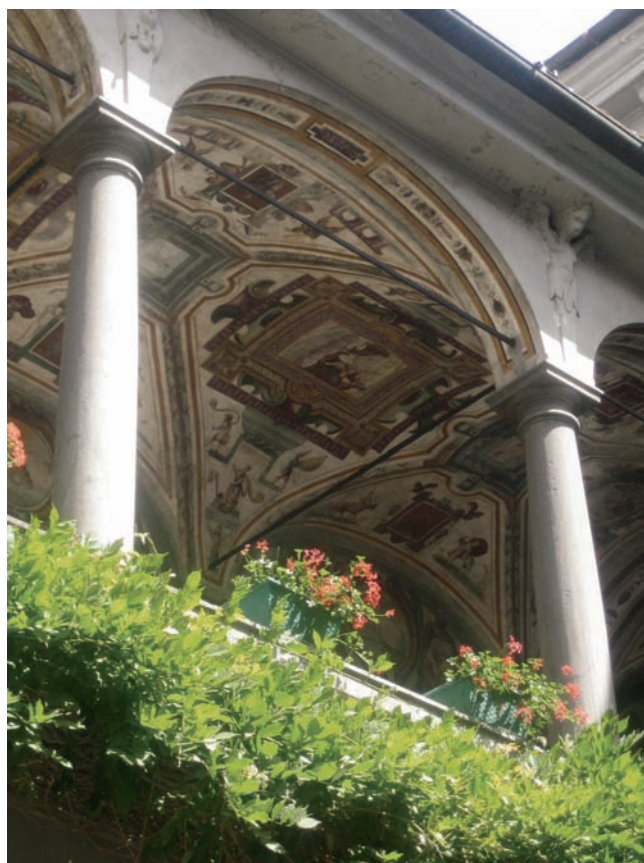
7. Particolare degli affreschi del loggiato del cortile interno.
(N. Morise)
