## LE PROJET DE RESTAURATION ET D'ENTRETIEN EXTRAORDINAIRE DES PEINTURES MURALES DE LA CHAPELLE ET DE L'ESCALIER MONUMENTAL DE LA MAISON NICOLE SITUÉE DANS LE BOURG DE BARD

MONUMENT: Maison Nicole

COMMUNE: Bard

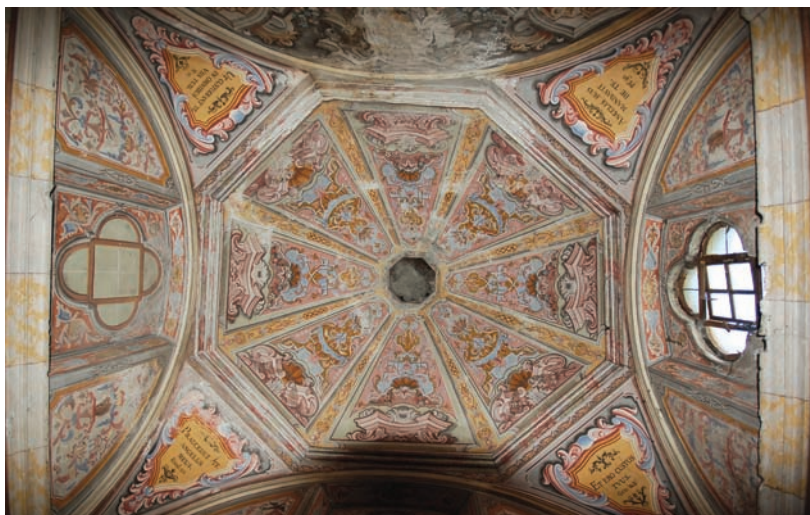
2. La coupole décorée de la chapelle.  
(N. Dufour)

Pour ce qui est de la restauration des peintures de la chapelle, l'analyse effectuée en vue de l'établissement du projet d'intervention a révélé un mauvais état de conserva-

tion: les dommages principaux ont été causés par des infiltrations d'eau; celles-ci ont donné lieu à des efflorescences localisées mais importantes ainsi qu'à la disparition de certaines parties des cadres. Nombreux sont les soulèvements et les couches de peinture disparues à cause de l'humidité et des infiltrations d'eau de pluie.

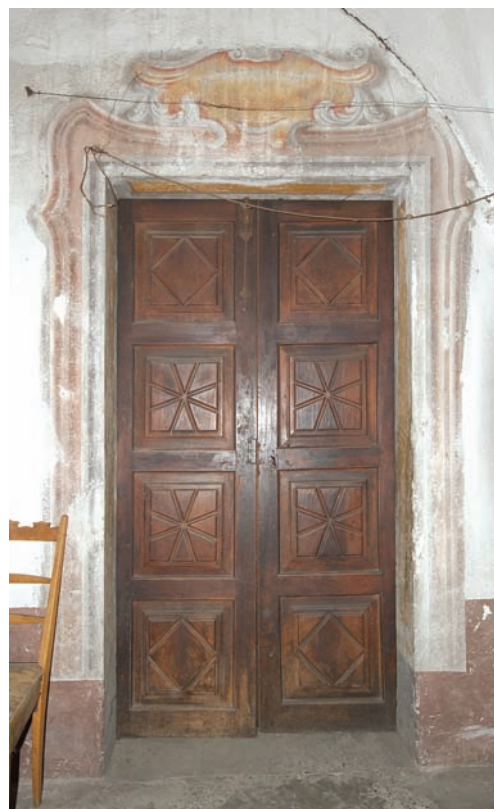
3. La porte de bois donnant accès à la chapelle,  
face extérieure. (N. Dufour)

Le projet prévoyait également le nettoyage et la restauration d'une grande partie des portes et fenêtres de bois, y compris le portail d'entrée au rez-de-chaussée. Enfin, pour valoriser la chapelle et pour assurer une bonne visibilité même dans des périodes où la lumière naturelle est insuffisante, des sources d'éclairage très discrètes seront placées, en accord avec les propriétaires, au-dessus des corniches de la chapelle de manière à créer une lumière diffuse dirigée vers la coupole (fig. 4).

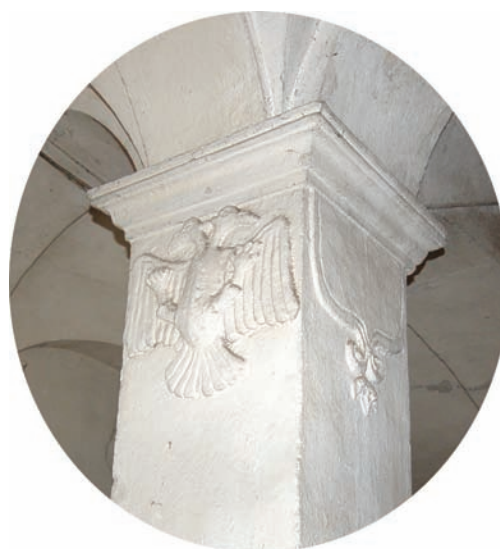
4. Détail de la décoration du petit pilier de l'escalier.  
(N. Dufour)

En ce qui concerne l'entretien extraordinaire et la restauration de l'escalier monumental, qui devra assurer l'accès du deuxième étage, le projet a dû prévoir un ensemble d'opérations destinées à valoriser les éléments architecturaux et décoratifs dans le respect des mesures de sécurité requises. En particulier, certaines actions de consolidation des voûtes, y compris celle de la chapelle, ont été jugées nécessaires tout comme la consolidation de certaines parties de maçonnerie qui présentaient des fentes, le nettoyage soigné et la restauration du dallage de l'escalier avec des intégrations de mortier de tuileaux sur les paliers et dans la chapelle, ainsi que le nettoyage et la restauration des décorations de stuc ornant le centre des voûtes et les moulures des pilastres latéraux et des piliers de l'escalier.
