IL PROGETTO DI RESTAURO DELLA CAPPELLA DEL PRIORATO DI SANT'ORSO AD AOSTA

Stato di conservazione e valutazione delle modalità di intervento di restauro

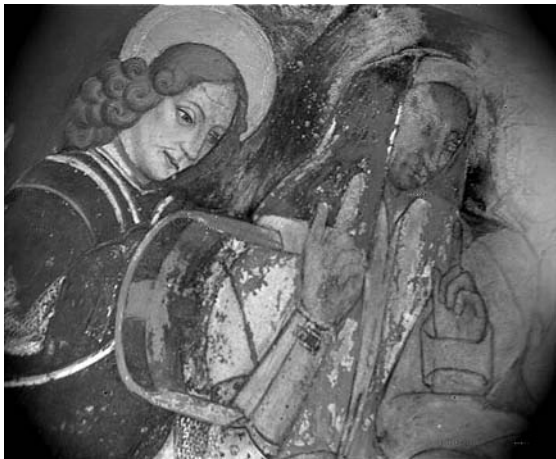
9. *San Giorgio (particolare) da foto UV.*
(D. Cesare)

semplice contorno con un tratto pulito e deciso, ad eccezione della mano destra del santo, evidentemente all'epoca già compromessa dalle cadute della pellicola pittorica che interessano la parete. Il rilievo è completato da campiture ad acquerello accompagnate da osservazioni sulle tecniche di esecuzione, sulla cromia originale dell'affresco e sul suo stato di deterioramento. A margine dei gambali è appuntato: «l'armatura è tutta argentata e l'argento è ora ossidato al punto che compare un colore come quello qui indicato», oppure «la maglia è in rilievo a gesso e colla», o ancora «il manto ha alcune righe in rilievo», informazioni preziose che è stato possibile raffrontare con i prelievi stratigrafici e il rilevamento UV e a falso colore.

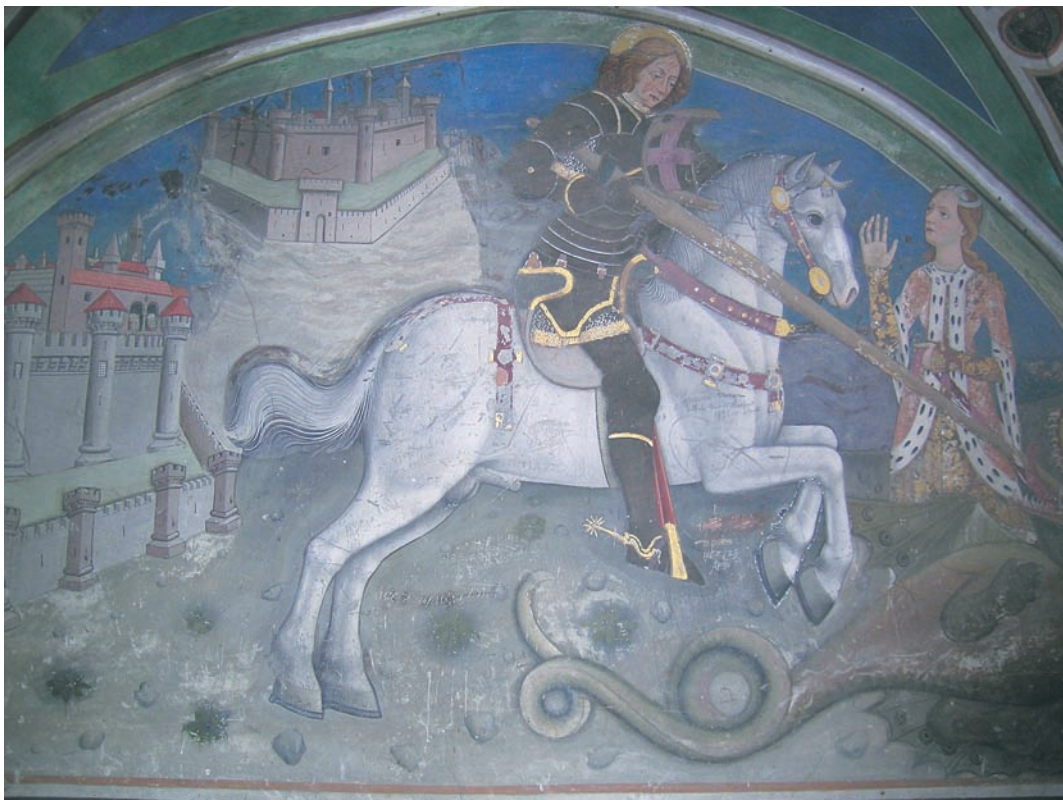
10. Scena sul lato sud, prima lunetta, raffigurante san Giorgio che uccide il drago. (S. Russo)

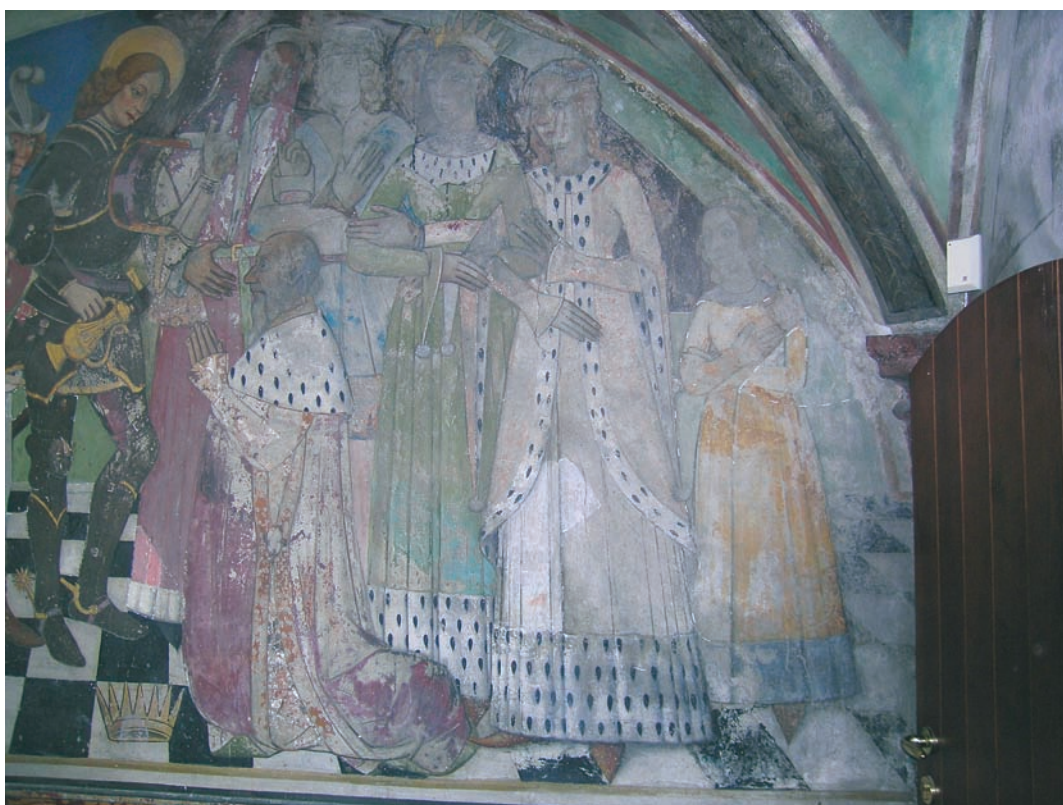
11. Scena sul lato sud, seconda lunetta, raffigurante l'incoronazione del re e i cortigiani. (S. Russo)

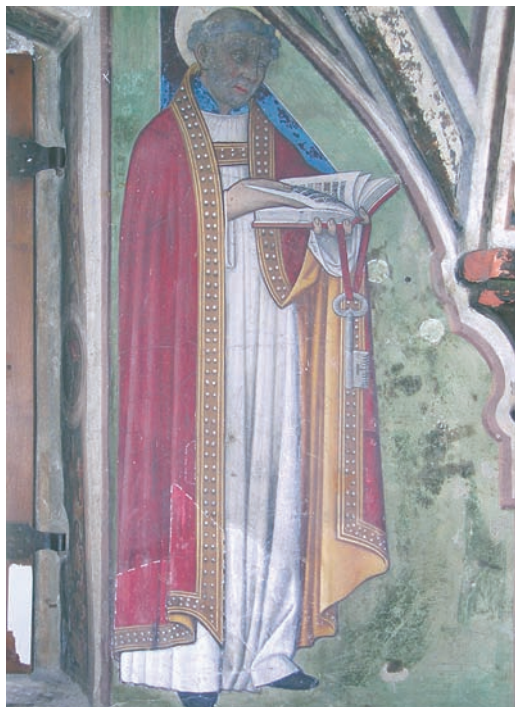
12. Particolare del santo raffigurato sul lato nord con prove localizzate di pulitura. (S. Russo)

Le prove di solubilità effettuate attraverso i saggi eseguiti dai restauratori dell'OPD, hanno dato buoni risultati per l'individuazione della metodologia, dei materiali e dei tempi più indicati per le fasi di pulitura. Altre indicazioni importanti sono derivate dai dati acquisiti tramite documentazioni fotografiche di alta specializzazione con raggi ultravioletti ed infrarossi sempre a cura dell'OPD.
