## CONSOLIDAMENTO DEL CAMINO MONUMENTALE NELLA CUCINA AL PIANO TERRENO DEL CASTELLO DI ISSOGNE

MONUMENTO: castello di Issogne

TIPO INTERVENTO: consolidamento

TEMPI D'ESECUZIONE: marzo - luglio 2003

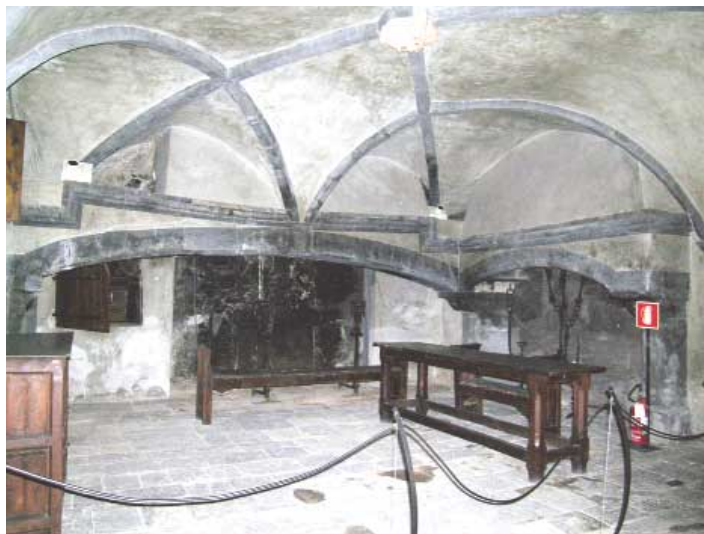
*La cucina del castello.  
Sulla sinistra, il camino ad arco  
ribassato. (N. Dufour)*

Per ristabilire le funzioni portanti dell'arco è stato ideato un sistema ingegneristico di riequilibrio delle forze che prevede la sospensione della parte in muratura in modo da scaricare sui muri laterali portanti gran parte del carico gravante. Il progetto, a cura dell'ing. Giulio Vallacqua di Aosta, si è basato sul concetto del pendino e della mensola. Dopo una puntuale pulitura della superficie interna dell'arco e un consolidamento della muratura ormai cotta dalle alte temperature che si sono sviluppate all'interno del camino, si è proceduto alla messa in opera di lastre in acciaio che dovevano seguire fedelmente l'andamento curvilineo dell'arco principale e delle spalle ortogonali poste ai due lati. Tali piastre sono state rese solidali con la muratura sottostante attraverso bulloni con cannucole a riempimento. Contemporaneamente, al piano superiore, sotto il pavimento, sono state posizionate delle travi in acciaio ancorate in profondità ai muri laterali maestri mediante delle barre *dywidag* ad alta resistenza. In punta a tali travi, due pendini metallici, con bullone di avvitamento, sono stati collegati e saldati alle piastre sottostanti; in seguito questi sono stati messi in trazione per sostenere il carico in eccesso gravante sull'arco.

Si è così potuto finalmente, al termine delle operazioni di consolidamento, eliminare i puntelli lignei che per anni hanno comunque garantito la conservazione del camino e restituire alla cucina la sua dignità di ambiente del castello.
