RESTAURO CONSERVATIVO DI ALCUNE PORZIONI DI UN OPUS TESSELLATUM

Il pronto intervento sullo scavo

Il restauro conservativo e preventivo

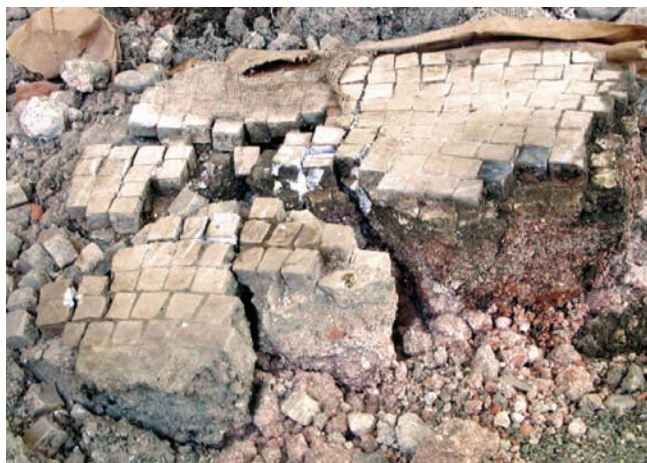
Le porzioni di mosaico sono state rinvenute completamente rivoltate all'interno di un «... crollo spianato (US 40) ...».² Esse si presentavano fortemente deteriorate ed estremamente fragili: erano meccanicamente compromesse da fratture che interessavano l'intera struttura verticale (fig. 1); inoltre, la malta di allettamento che in origine legava il *tessellatum* al *nucleo* era molto decoesa e, rispetto ad esso, esercitava solo in minima parte funzioni adesive. Queste erano provvisoriamente "svolte" da uno strato di limo, infiltratosi nel corso dell'interramento, il quale, una volta disidratandosi, non avrebbe più assicurato l'ancoraggio di gran parte delle tessere al substrato.

1. Particolare delle fratture.
(K. Gianotti)

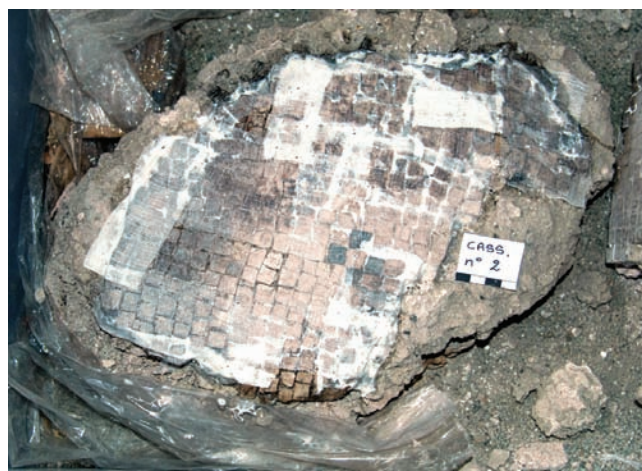
2. Garzatura e bendaggio di contenimento. (K. Gianotti)

La prima fase di pronto intervento conservativo *in situ* ha previsto la *stabilizzazione* del *tessellatum* mediante una *garzatura (facing)*, fatta aderire alla superficie con una resina vinilica in soluzione alcolica, compatibile con l'acqua che impregnava le porzioni di mosaico. Questa operazione ha consentito di mantenere unite ed in posizione le tessere, soprattutto in corrispondenza dei profili del *tessellatum*. La forte presenza di acqua di im p r e g n a z i o n e n o n c o n s e n t i v a a l c u n t i p o d i consolidamento dello strato musivo rispetto al substrato di malta. Pertanto, ad ogni porzione è stato applicato un *bendaggio di contenimento* (fig. 2).

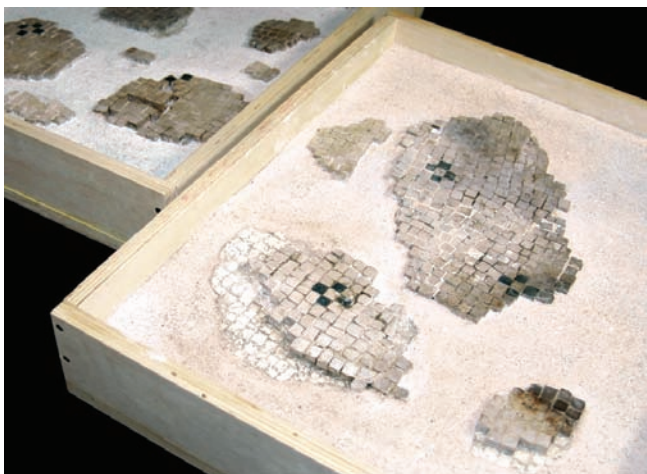
4. Presentazione finale delle porzioni di mosaico. (K. Gianotti)

Sul lato a vista, la finitura è stata realizzata sovrapponendo uno strato di malta compatta, composta da una miscela di sabbie di granulometria e colore diversi + calce idraulica. La finitura estetica è stata realizzata ad un livello ribassato rispetto a quello del *tessellatum* e talvolta a quello degli strati preparatori che conservano l'impronta negativa delle tessere (fig. 4).

In assenza di precisi riferimenti ci si è limitati a ricondurre le porzioni di mosaico ad un unico ipotetico piano pavimentale. Tuttavia, laddove gli stessi motivi decorativi hanno suggerito una disposizione geometrica, è stata proposta una ricomposizione ragionata. L'intervento,
