INDAGINI ARCHEOLOGICHE IN PIAZZA SAN FRANCESCO AD AOSTA (I LOTTO 2008-2009)

Il contesto stratigrafico

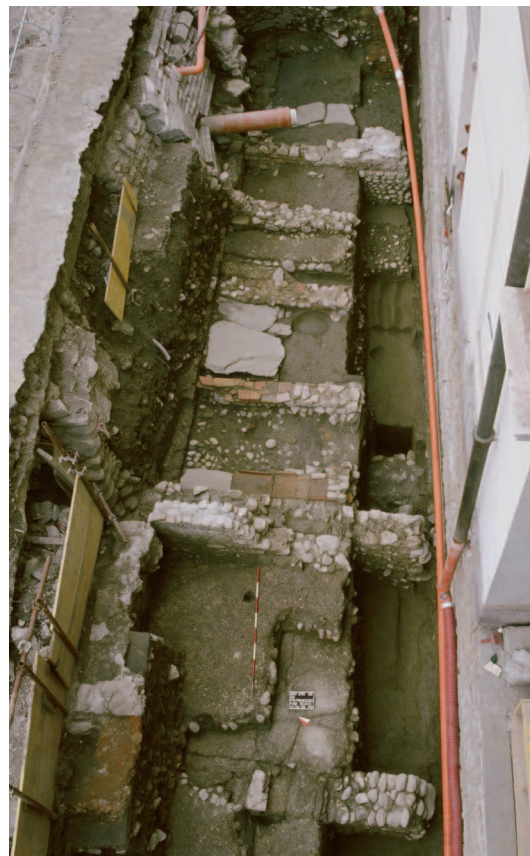
2. Veduta generale della fase I.
(P. Gabriele)

All'interno dell'area di scavo sono stati identificati, da est verso ovest, una serie di ambienti divisi da muri paralleli nord-sud (fig. 2).¹³

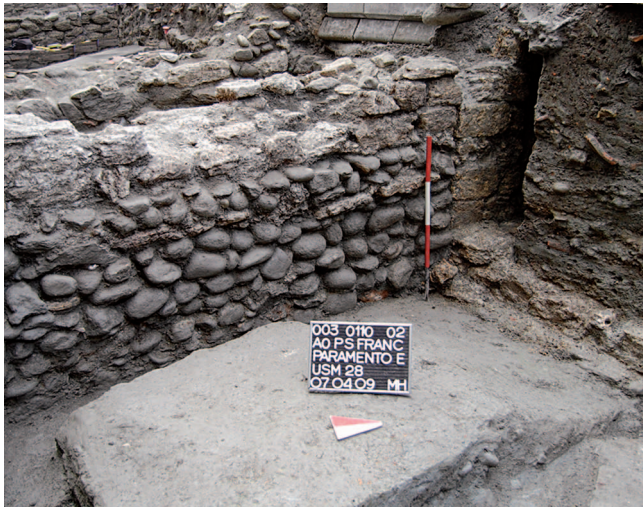
4. Stipite occidentale dell'apertura lungo il decumano dell'ambiente B.
(M. Hirose)

L'ambiente B, un vano rettangolare (3,50 m di larghezza per 2,10 m di lunghezza conservata) è ubicato in corrispondenza dell'accesso originario che si apre lungo il perimetro settentrionale dell'*insula*, descritto in precedenza. In questo punto un taglio di asportazione e una traccia sullo stipite occidentale indicano la probabile presenza di una soglia successivamente asportata. A sud di essa è presente un'altra apertura (larghezza 3,15 m) inquadrata da stipiti in blocchetti di travertino poco sporgenti; tra di essi è conservato un piano in cocchiopesto, posto ad una quota simile a quella del vano a est, che probabilmente proseguiva verso sud. La presenza della soglia lungo il decumano a nord e il restringimento poco più a sud consentono di riconoscere in questo vano un passaggio verso l'interno dell'*insula*, essendo stato realizzato contestualmente all'impianto originario (fig. 4).¹⁵

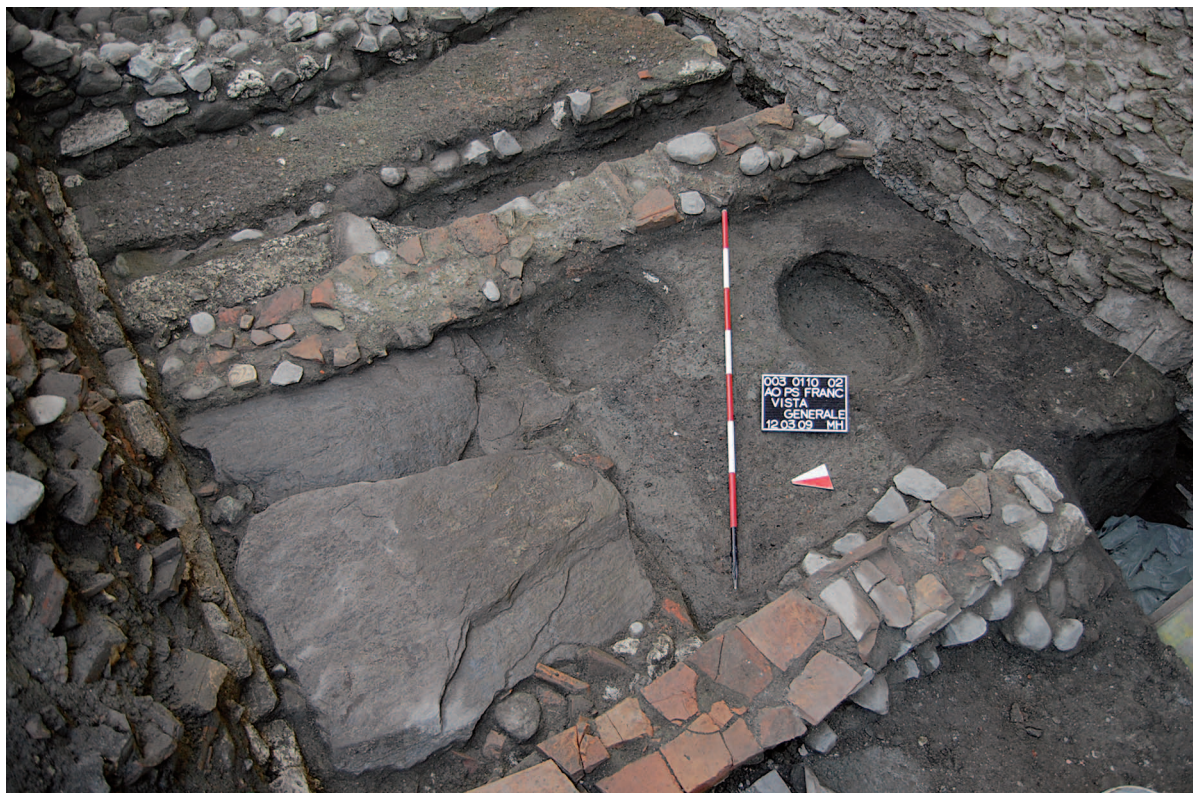
5. Pavimenti all'interno dell'ambiente C.
(M. Hirose)

L'ambiente C rappresenta quello più ampio del nucleo edilizio occidentale (6,70 m di larghezza per oltre 3,40 m di lunghezza). Si notano due differenti tipologie di pavimento, a quote analoghe, suddivise da un'ipotetica struttura minore quasi interamente asportata ad eccezione della porzione settentrionale dove è riconoscibile una gettata di malta mista a piccoli frammenti di calcare, forse la preparazione per una soglia. In tal modo si creano due ambienti comunicanti tramite un passaggio a nord: nel vano C1 a est (larghezza 2,50 m) si trova un piano battuto posto su un vespaio in ciottoli, mentre nel vano C2 a ovest (larghezza 3,80 m) si conservano accanto al muro settentrionale tre grandi lastre pavimentali in pietra (fig. 5).

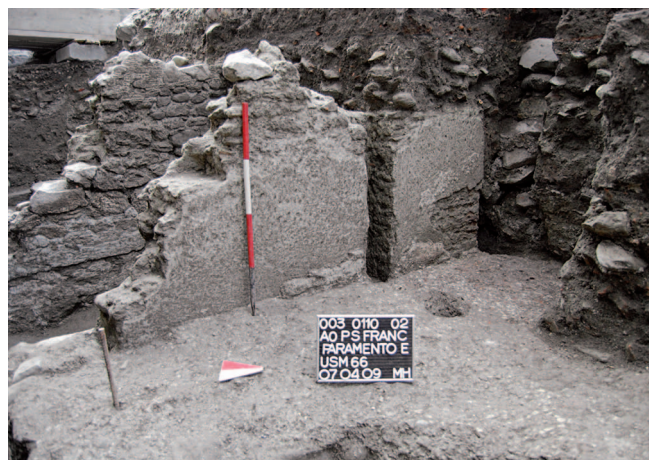
7. Incassi verticali nel paramento del muro occidentale dell'ambiente E nella fase II. (M. Hirose)

Nell'ambiente D si nota una continuità di utilizzo del pavimento originario, ma verso la fine della fase è documentato un notevole cedimento nella parte centrale, mentre nell'ambiente E è riconoscibile la spoliazione del pavimento originario e la contemporanea costruzione di un nuovo muro divisorio nord-sud. Molto differente per tecnica edilizia rispetto alle strutture precedenti, il nuovo tramezzo ha poca fondazione, elevato di larghezza inferiore (0,30 m) con filari di basso spessore costruiti in opera incerta di ciottoli, pietre e calcari spezzati legati con malta giallastra. Il paramento orientale si presenta meglio rifinito rispetto a quello ovest, grazie all'applicazione di un intonaco di rivestimento. Si riconoscono inoltre due nicchie verticali di sezione quadrata (0,15 m di lato), probabili alloggiamenti per travi lignee appartenenti ad una sovrastruttura di incerta natura (fig. 7).

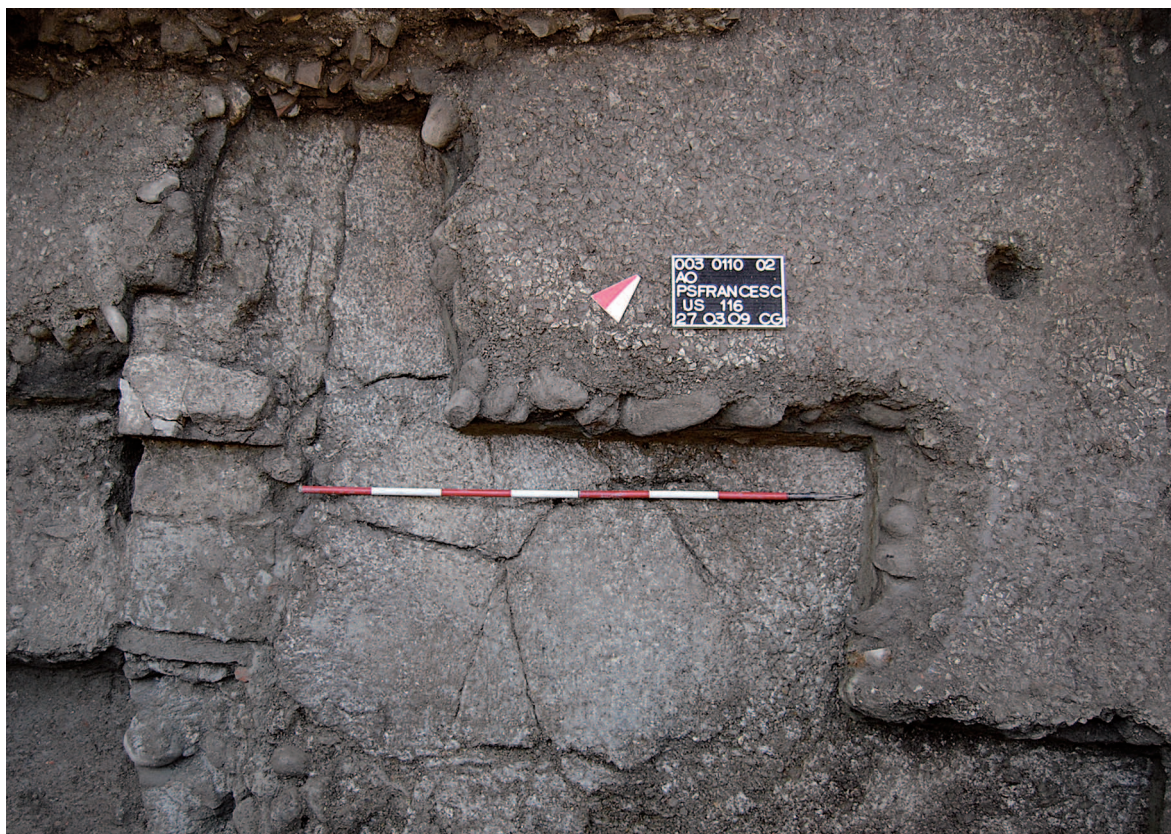
8. Sequenza di piani pavimentali all'interno dell'ambiente J.
(C. Gaburri)

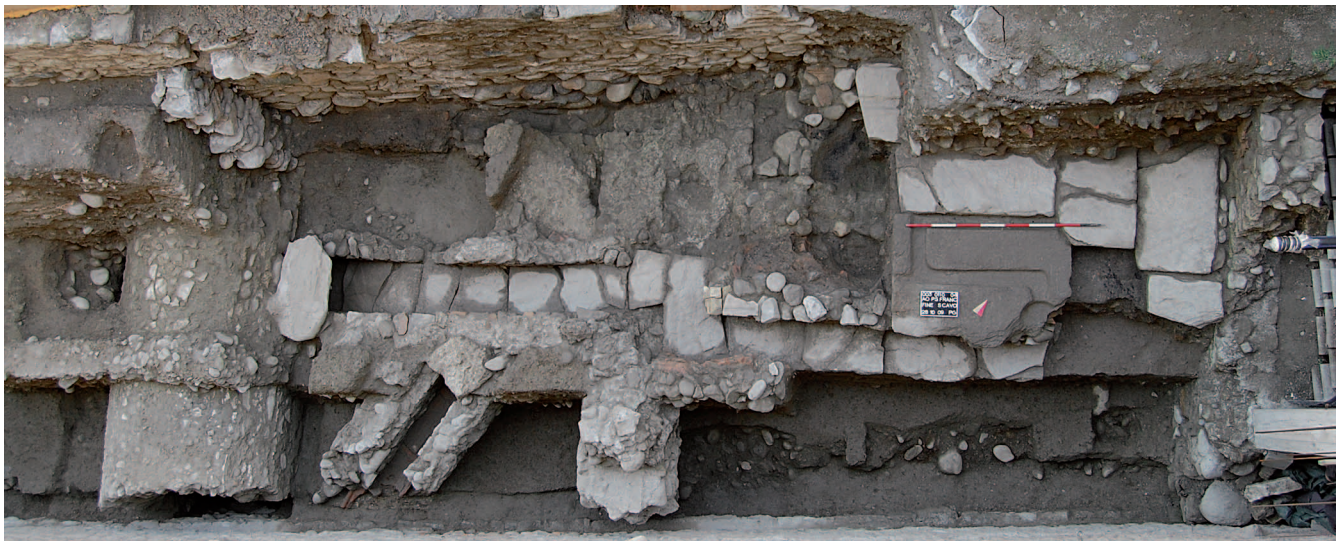
9. Veduta generale delle canalette di scarico dell'ambiente F e della cloaca.
(P. Gabriele)

Infine nell'**ambiente F** il muro perimetrale occidentale, in corrispondenza dell'ipotizzata apertura originaria sul *cardo*, è stato restaurato almeno in parte a circa 3,15 m a sud dell'angolo nord-ovest dell'isolato, forse per la necessità di ricostruire lo stipite meridionale di una porta. A questo si addossa un nuovo tramezzo, costruito con materiale di reimpiego legato da argilla giallo-verdastra, che chiude l'ambiente a sud creando un vano rettangolare lungo 3 m, accanto al quale sembra possibile ipotizzare la presenza di un ambiente meridionale non ben definito e forse comunicante verso est. Viene inoltre costruito un nuovo condotto fognario con andamento est-ovest, che si allaccia alla cloaca del *cardo* tramite un'apertura secondaria e mette fuori uso la conduttura della fase precedente. La porzione interna all'isolato, situata sul lato meridionale del vano, è formata da una spalletta nord, legata con malta sabbiosa giallastra, e da una spalletta sud, creata rivestendo la fondazione del tramezzo meridionale con uno strato di fine cocchiopesto; la porzione esterna, parallela ma leggermente spostata verso nord e raccordata tramite un angolo, ha spallette legate con malta biancastra, mentre il fondo è costituito in entrambi i casi da grandi lastre in pietra (fig. 9).

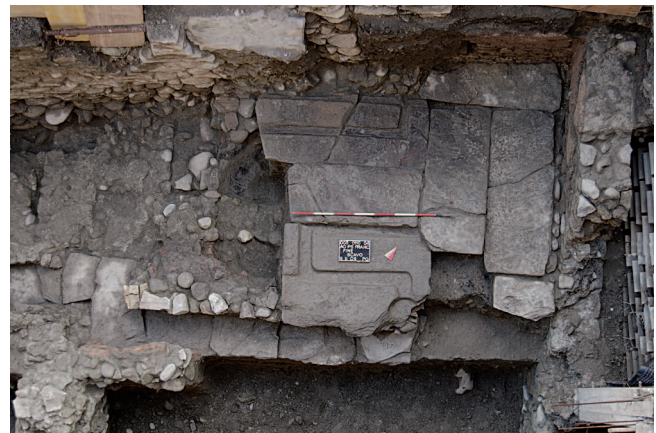
10. Pavimentazione in lastre della latrina, ambiente F.
(P. Gabriele)

Successivamente il piano dell'ambiente viene rialzato di circa 0,25 m, prima di allettare una nuova pavimentazione in grandi lastre lapidee di reimpiego. Due di queste sono contraddistinte da una scanalatura superficiale: a "U" quella della lastra a nord-ovest, a "T" terminante con un incavo a semicerchio del diametro di 0,30 m, quella della lastra a sud-ovest (fig. 10). Sui paramenti settentrionale ed orientale dell'ambiente F si conserva uno strato impermeabilizzante di cocchiopesto, probabile preparazione della finitura muraria, forse nuovamente a lastre lapidee.³⁰ La presenza nel pavimento di scanalature unitamente alla posizione di una canaletta fognaria, consentono di identificare in questo ambiente una latrina forse per uso pubblico, date le dimensioni e la posizione all'angolo dell'isolato. Da sottolineare comunque come le scanalature sulle lastre non sembrano combaciare, forse a causa di interventi di restauro e risistemazione del lastricato originario (fig. 11).

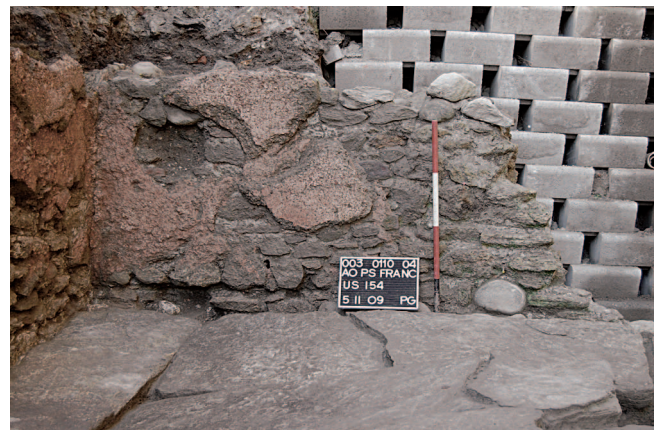
11. Particolare del rivestimento parietale dell'ambiente F.
(P. Gabriele)

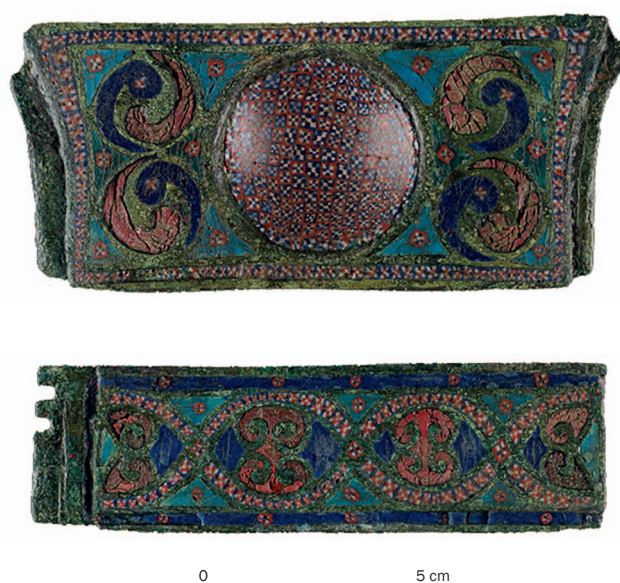
12. Placche in bronzo decorate a smalto millefiori.
(P. Gabriele)

prima dell'arrivo degli abbondanti materiali che indicano la demolizione delle coperture. In questo contesto è da inquadrare il rinvenimento nell'angolo nord-orientale dell'ambiente, a livello dell'interfaccia tra il pavimento e i depositi che lo obliterano, di due pregevoli placche in bronzo riccamente decorate (fig. 12). Si apre una breve parentesi per descrivere sommariamente questi reperti, certo particolari per foggia e per rarità di attestazione. La superficie superiore, trattata secondo la tecnica "a *champlevé*", riproduce con l'impiego della pasta vitrea e con il ricorso a inserti di vetro millefiori una decorazione complessa. Nella più grande delle placche è presente un'ombelicatura completamente rivestita da sezioni di canne a minuti scacchi bianchi e blu profilati di rosso, fiancheggiata da 4 motivi "a vortice"; nella seconda il motivo a scacchiera forma una treccia che contiene due pelte affrontate; in entrambe le placche le sezioni di canne a scacchi ritornano con diversa densità nelle cornici presenti sui bordi o all'interno di campiture di color turchese. La placca ombelicata (14,5x6,4 cm) ha terminazioni laterali arcuate e di spessore appena decrescente che ne consentivano la connessione ad altri elementi; la placca di forma più regolare (13x3,5 cm) presenta tre lati finiti e un'appendice con due dentelli, che potrebbero essere relativi all'incastro del pezzo con altro elemento simile. Le decorazioni in pasta di vetro, applicate per lo più su fibule, sono particolarmente diffuse nella Gallia del nord,³³ nelle regioni renane e in Britannia, dove questa tecnica di fabbricazione è perdurata dall'Età del Ferro fin oltre l'epoca romana.³⁴ Altri rilevanti esemplari di tale artigianato sono le pissidi, per le quali esiste un'area di produzione gallo-renana ed una pannonica.³⁵ A titolo preliminare possono essere rilevate molte affinità tra gli oggetti descritti ed una serie di placche da cintura pertinenti all'abbigliamento militare, riportate tra i rinvenimenti effettuati in Britannia e datati fra II e III secolo d.C.,³⁶ periodo a cui si riportano per la complessità delle decorazioni, ma finora non è stato possibile individuare per i reperti aostani confronti più precisi, sia per la forma che per lo stile della decorazione.

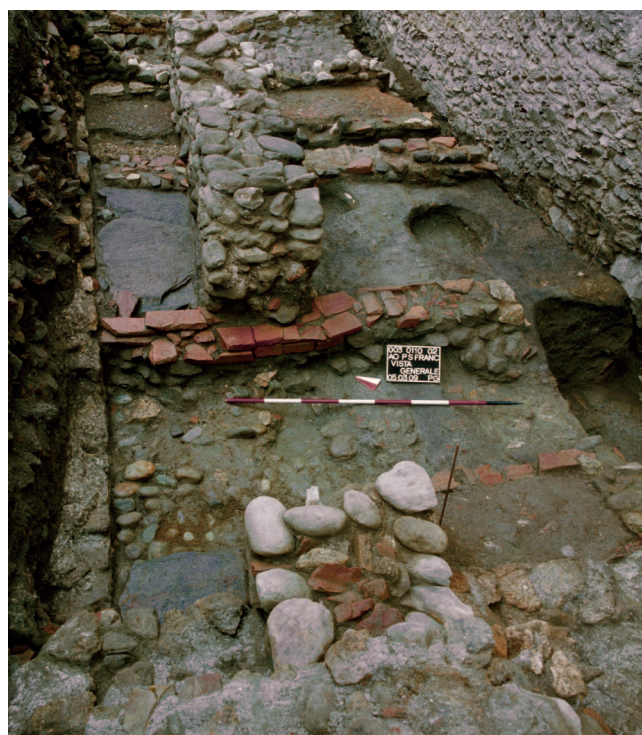
13. Struttura in ciottoli con andamento est-ovest della fase IV.
(P. Gabriele)

Nell'area a est, le cui strutture sono state rasate nel corso della precedente fase di spoliazione e quindi al momento aperta sul decumano a nord, viene steso uno strato di livellamento; al di sopra è documentata una nuova fase costruttiva rappresentata dalla realizzazione di due muri perpendicolari. La struttura con andamento nord-sud, distante 5,70 m dal lato orientale dell'ambiente J, ha un'altezza larga circa 0,36 m costruito a secco in opera incerta con materiali derivanti dalla demolizione di strutture precedenti quali ciottoli, frammenti di travertino e di laterizio. La fondazione e il primo filare dell'elevato sono legati con una malta sabbiosa verdastra. Questa struttura prosegue a nord oltrepassando il precedente limite dell'isolato 30 e sul lato orientale si nota la costruzione di un angolo leggermente avanzato verso nord rispetto al perimetro settentrionale originario, in parte riutilizzato come fondazione. Nell'area diventata momentaneamente esterna tra il nuovo edificio orientale e un riutilizzato ma modificato edificio occidentale, rappresentato dagli ambienti J, K e F, viene costruito un nuovo muro maestro est-ovest con tecnica edilizia più rustica. Questa struttura è prevalentemente in ciottoli a secco con rare tracce di un legante di malta bianca; ha una larghezza di ben 0,60 m ed è priva di risega (fig. 13).³⁸ La costruzione di questi due muri comporta comunque una nuova divisione dello spazio e crea tre nuovi ambienti. A est s'individua l'**ambiente L**, di difficile lettura a causa di disturbi moderni; non è infatti evidente quale fosse il muro di delimitazione, anche se in base alle quote delle rasature sembrerebbe probabile che si tratti del muro originario orientale dell'ambiente B rimasto in piedi, da cui deriva una larghezza del vano di
