IL RITRATTO DEL COMMITTENTE SULLA FACCIATA DELLA COLLEGIATA DEI SANTI PIETRO E ORSO DI AOSTA

Gianfranco Zidda

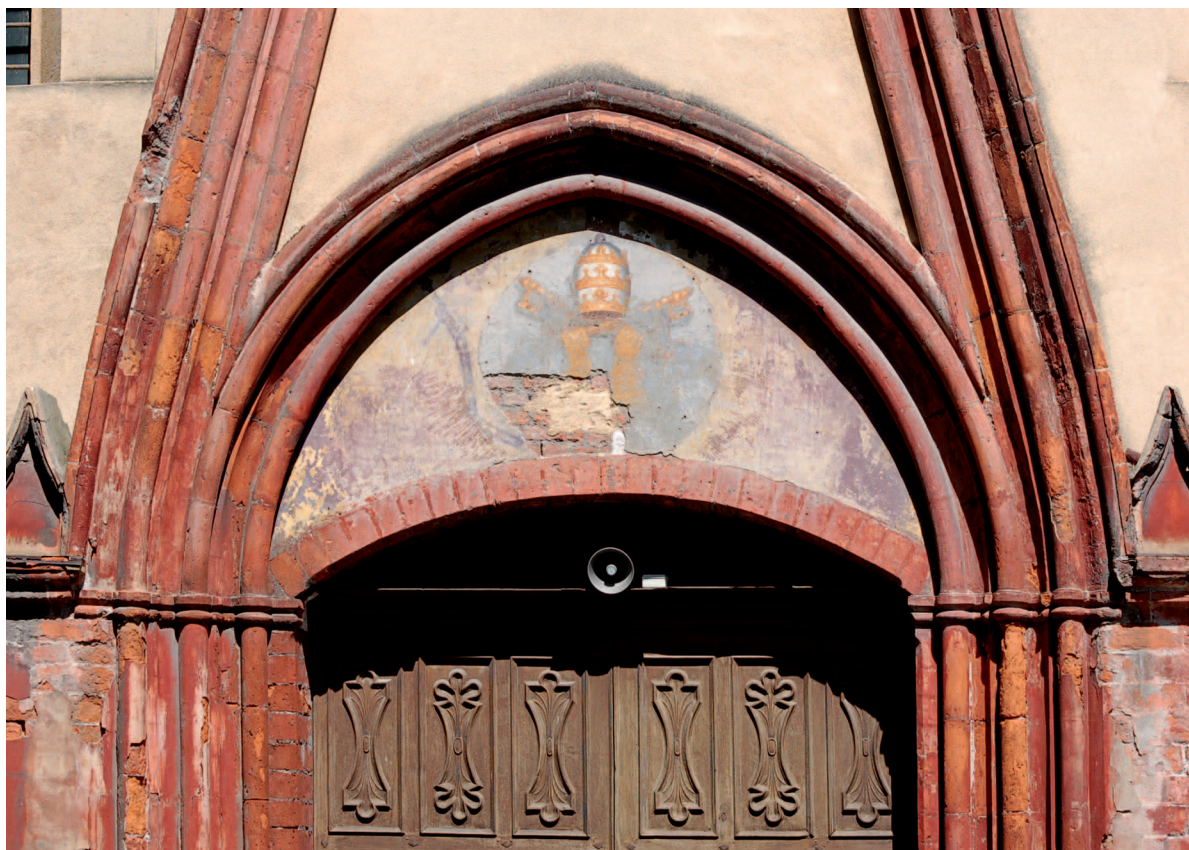
1. La lunetta della ghimberga.
(P. Fioravanti)

Il degrado materico delle componenti in cotto sulla facciata della Collegiata dei Santi Pietro e Orso (ghimberga e pinnacoli) aveva ridotto tali decorazioni in assai precario assetto statico, tanto da far sorgere la necessità di provvedere ad un restauro d'urgenza, per garantirne la conservazione e prevenire rischi sia per il monumento stesso che per i frequentatori dell'edificio sacro, dovuti allo stacco e conseguente caduta di frammenti. La Soprintendenza per i beni e le attività culturali della Valle d'Aosta, riunendo le competenze dei tecnici afferenti alla Direzione restauro e valorizzazione e alla Direzione ricerca e progetti cofinanziati, ha redatto uno specifico progetto di restauro, affidato per l'esecuzione alla ditta CO.RE. S.n.c. di Aosta, riconosciuta come una delle più competenti in materia, per le numerose esperienze maturate sul territorio italiano nell'ambito specifico delle terrecotte architettoniche. In tale progetto sono state dettagliatamente previste le differenti fasi di intervento, quali la pulitura delle superfici - comprese quelle pittoriche presenti sia sulle due piccole nicchie laterali, sia nella lunetta centrale -, il consolidamento delle parti in cotto e la loro integrazione, dove mancanti, sia sulla ghimberga che sui pinnacoli, con componenti fabbricate appositamente sul modello degli elementi originali. Inoltre si è programmata la rimozione delle parti aggiunte, rifatte con materiali non congrui rispetto

La scelta di integrare le parti mancanti ricostruendole con nuovi elementi, realizzati appositamente, è stata dettata dalla necessità di ridare ferma stabilità alle parti che nel tempo erano andate via via ammalorandosi, sino alla loro caduta; oltre ciò si è voluto restituire un assetto visivamente congruente che non stridesse con i criteri di presentazione estetica già adottati nel resto del complesso ursino, in particolare nelle strutture esterne del priorato. Si è inoltre tenuto conto della presenza di numerosi restauri dell'insieme, avvicendatisi nel corso del tempo, rispettando quanto più possibile gli interventi ormai storicizzati e intervenendo solo nei casi di palese degrado o di perdita o di mancanza. In particolare una pulitura accurata delle parti in cotto della ghimberga ha rivelato la presenza di cromie, non dissimili da quelle rilevate sulla facciata del priorato. La malta dei giunti degli elementi in cotto è stata riproposta con colorazione e composizione fisica simili agli esempi rinvenuti e databili al momento della loro posa, al volgere del XV secolo o ai primissimi anni del XVI.

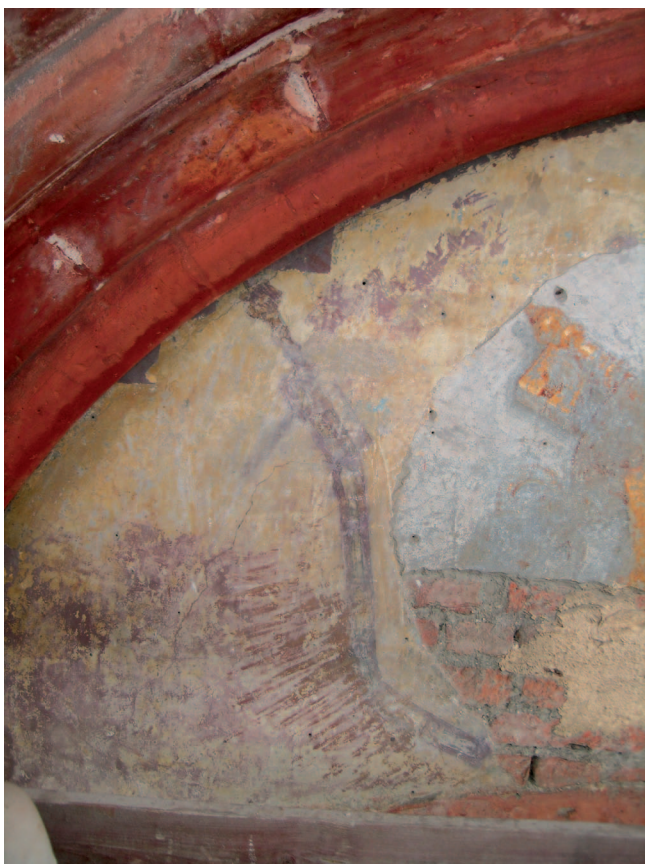
2. Particolare della lunetta con tracce di cromia.
(G. Zidda)

L'attuale restauro ha permesso di leggere con precisione quanto era solo intuibile nella lunetta rappresentata sull'*ex voto*. Si è potuto rilevare che l'intervento degli anni '60 del secolo scorso, dovuto a Gabriella Beneyton, aveva asportato pesantemente ampie zone della pellicola pittorica posta in opera con il restauro di Cesare Bertea,

lasciandone sparsi sulla superficie alcuni testimoni senza un criterio omogeneo di procedura; tale azione si può ritenere dovuta alla durezza del materiale pittorico usato ai primi del '900. La lunetta risulta così scompartita a metà dal tondo con il triregno, mentre lateralmente, nelle parti che furono lasciate scoperte, è rimasto un colore di fondo dal tono ocra. Alla sinistra dell'osservatore si può leggere una sorta di fascia scura dall'andamento discontinuo, che va obliquamente dalla parte bassa del triregno sino alla cornice di cotto. In un primo momento sembrava un elemento da collegare al simbolo papale, ma ad un'osservazione più attenta si notava che la fascia era ripartita in riquadri, che richiamavano la struttura degli stoloni di piviale. A confermare tale lettura si è potuto riconoscere il bordo del cappuccio di cui è dotato il paramento, quindi l'infiorescenza terminale del bastone priorale. La caduta del colore, probabilmente una tempera, ha lasciato comunque visibili le incisioni che costituivano il disegno dell'intera scena, rivelando la presenza di due mani giunte in preghiera, che spuntano da una lunga manica. A questo punto non è difficile ricostruire l'immagine completa di un personaggio inginocchiato - dagli attributi si presume sia un priore - vestito di un ampio piviale, che si rivolge a una figura centrale, oggi perduta ma della quale resta un piccolissimo lacerto caratterizzato da tracce di doratura, visibile al di sopra della circonferenza che contiene il triregno.

La colorazione rossa che uniformava, appiattendoli, i conci modanati, stratigraficamente posteriore all'intervento di restauro riferibile a Cesare Bertea, intorno al primo decennio del XX secolo, è stata abbassata di tono per restituire l'aspetto ritmato linearmente che la facciata doveva aver avuto sin dall'origine, di cui si trovano confronti, per citare qualche esempio, oltre che con lo stesso priorato ursino, con le ghimberghe presenti sulle facciate del duomo di Chivasso o di Sant'Antonio di Ranverso. Il lavoro si è basato su testimonianze iconografiche, pittoriche, grafiche, fotografiche partendo dalla figurazione più antica conosciuta, il cosiddetto *ex voto* di Wuillerine, datato al 1514. Pur essendo una raffigurazione topograficamente non fedelissima alla situazione reale, esso è servito per individuare alcune trasformazioni avvenute nel corso del tempo (che, si deve riconoscere, sono assai limitate) dell'aspetto della facciata che, agli albori del XVI secolo non risulta dissimile da quello attuale. Purtroppo non sono visibili i pinnacoli e il coronamento della cuspide della ghimberga, tuttavia si ha l'indicazione della decorazione pittorica originaria nelle due piccole nicchie - lo stemma del priore Challant - e della lunetta centrale, in cui si percepisce la presenza della figura della Vergine con il Bambino, attorniata da personaggi, presumibilmente inginocchiati.

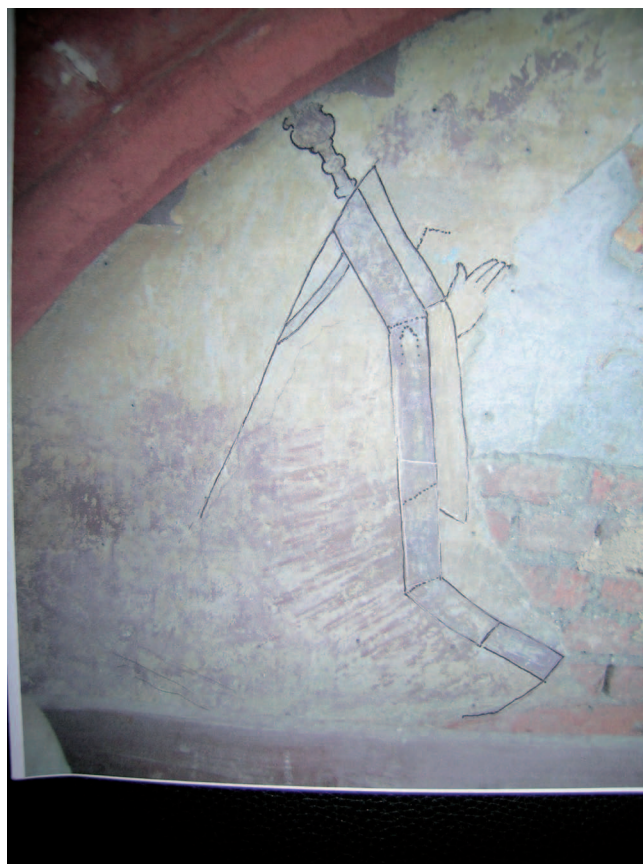
3. Ricostruzione della figura inginocchiata.
(G. Zidda)

priorale, che spunta dal colletto del piviale; purtroppo non è possibile, per ora, cogliere alcuna indicazione di carattere stilistico, dato che il colore è andato completamente distrutto, cancellando irrimediabilmente i tratti del volto. Se la figura centrale della Vergine con il Bambino è andata perduta per l'invadente tondo centrale, sulla destra dell'osservatore restano tracce che lasciano intuire la presenza di altri quattro personaggi inginocchiati oranti. Di essi è visibile l'incisione che delinea le mani giunte e, di una testa prospetticamente arretrata, l'orecchio, oltre alla forma dei piccoli colletti delle vesti, coperti da una lamina metallica grigia, e al ricadere dei panneggi. Si può dunque ritenere plausibile di trovarsi di fronte a quanto rimane della scena originariamente posta a decorare la facciata di Sant'Orso, quantomeno al tempo di Carlo di Challant: senza voler abbandonare il campo delle ipotesi, è sicuramente affascinante immaginare che si possa dare un nome al pittore che la realizzò. Potrebbe essere quel *Magister Stephano Pictor*, con i suoi servi, di cui i *computa Sancti Ursi* dicono che «*depingebant ante magnam portam Sancti Ursi*»?
