STUDIO MICROCLIMATICO SULL'ARCO DI AUGUSTO DI AOSTA

Lorenzo Appolonia, Simonetta Migliorini, Denise Ponziani*

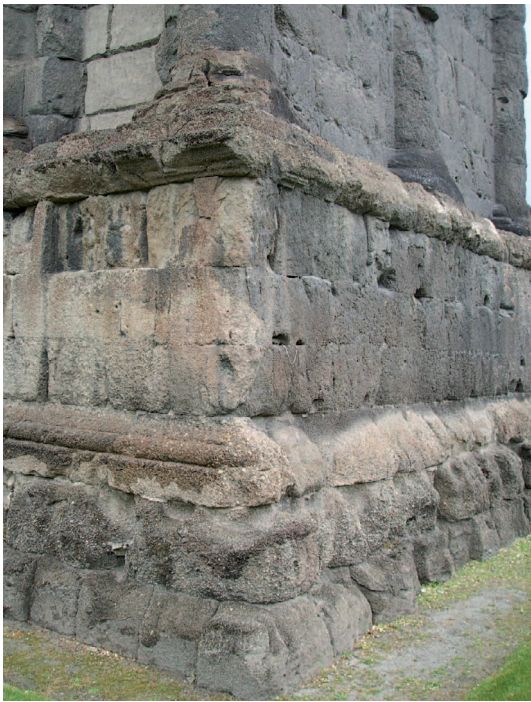
2. Particolare del degrado delle facciate ovest e sud.
(S. Migliorini)

Dall'esame preliminare dello stato di conservazione del monumento sono emerse le diverse tipologie e intensità di degrado, presenti sulle quattro facciate e sulle pareti della volta interna, riconducibili probabilmente al grado di interazione del monumento con le condizioni ambientali sia storiche sia attuali. Allo scopo di verificare l'entità di questa interazione è stato avviato uno studio che permetta di comprendere la relazione monumento-ambiente

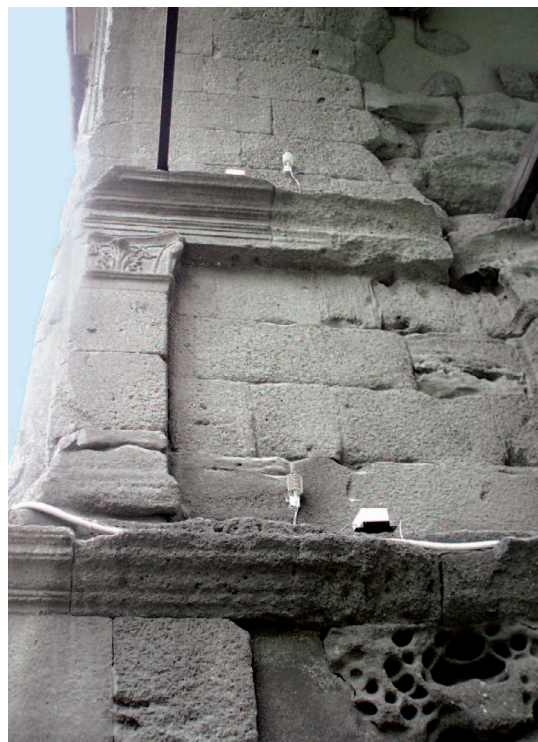
3. Sensori per l'acquisizione di temperatura e umidità posizionati sotto la volta del monumento. (D. Ponziani)

In questa seconda fase sono stati pertanto aggiunti, al di sotto della volta stessa, quattro nuovi gruppi di sonde di tipo temperatura e umidità e un anemometro sonico. Inoltre, sul tetto, sono stati posizionati un ulteriore anemometro sonico e un anemometro a coppette² associato ad un termoigrometro. Quest'ultimo è stato posizionato sul tetto ad un'altezza tale da ottenere delle misure, per quanto possibile, non perturbate dalla presenza degli edifici circostanti.

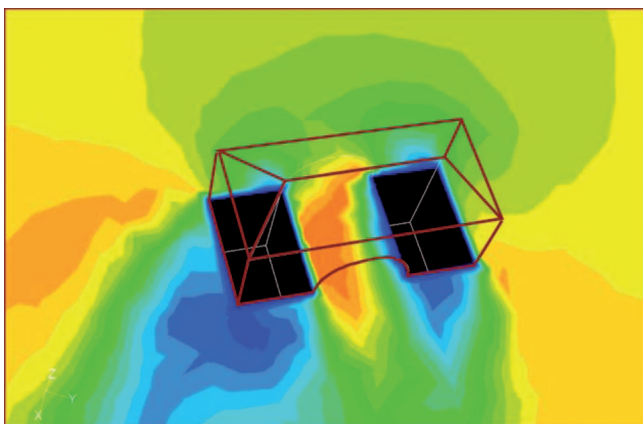
4. Campo dell'intensità del vento elaborato mediante un software di fluidodinamica computazionale di tipo commerciale. Le zone corrispondenti ad una maggiore intensità del vento sono colorate in giallo-arancio. (P. Semprini)

L'elaborazione dei dati raccolti dagli anemometri sonici viene effettuata in collaborazione con il Centro di Modellistica Ambientale dell'Università di Urbino che, con l'ausilio di un codice computazionale, ha messo a punto un modello numerico di simulazione del campo di vento che si genera in un intorno del monumento. I dati sperimentali hanno avuto una duplice funzione: confrontati con i dati meteorologici sul territorio, hanno consentito di verificare quanto la circolazione delle masse d'aria nell'arcata interna fosse influenzata dalla stessa geometria e, inoltre, hanno permesso di validare il modello di simulazione delle turbolenze che interessano zone limitrofe alla superficie. Le turbolenze che si generano dall'impatto delle masse d'aria con il monumento sono state ricostruite dal modello, permettendo di verificare l'importanza che questi fenomeni hanno nella genesi di alcune tipologie di degrado presenti principalmente sotto la volta, come l'alveolizzazione di numerosi conci.
