« AVER. ANCIENS VESTIGES EN RUINE. DES MONTAGNES DE CHÂTEAUX » ENQUÊTES ET ENTRETIENS EXTRAORDINAIRES : LES TRAVAUX À BRUSSON ET À SAINT-MARCEL

Gabriele Sartorio, Antonio Sergi

Observation sur la méthode et analyse des premiers résultats

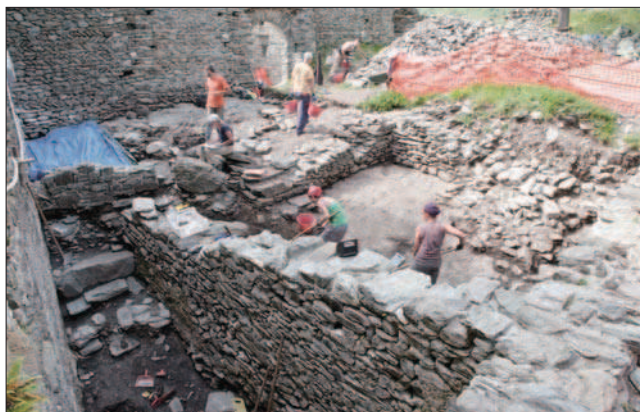
4. Château de Graines, l'aire de fouilles vue du Sud-Est.
(G. Crivellari)

Les investigations conduites en 2011 au château de Graines à Brusson (fig. 3) concernaient l'aire des « bâtiments Sud-Ouest » (fig. 4), située au Sud de l'entrée du *castrum*. Cette portion de site a été choisie sur la base de facteurs non seulement scientifiques mais également contingents : sa proximité par rapport à l'entrée ; sa mitoyenneté avec la courtine méridionale, objet de restauration et d'entretien sur l'escarpe ; la présence évidente de fouilles précédentes (même en l'absence de toute documentation scientifique) qui avaient révélé un substrat archéologique intéressant ; les traces de la présence d'un bâtiment s'appuyant sur la courtine, lisibles tant à partir de l'examen des murs que dans les maçonneries affleurant à la surface du sol.

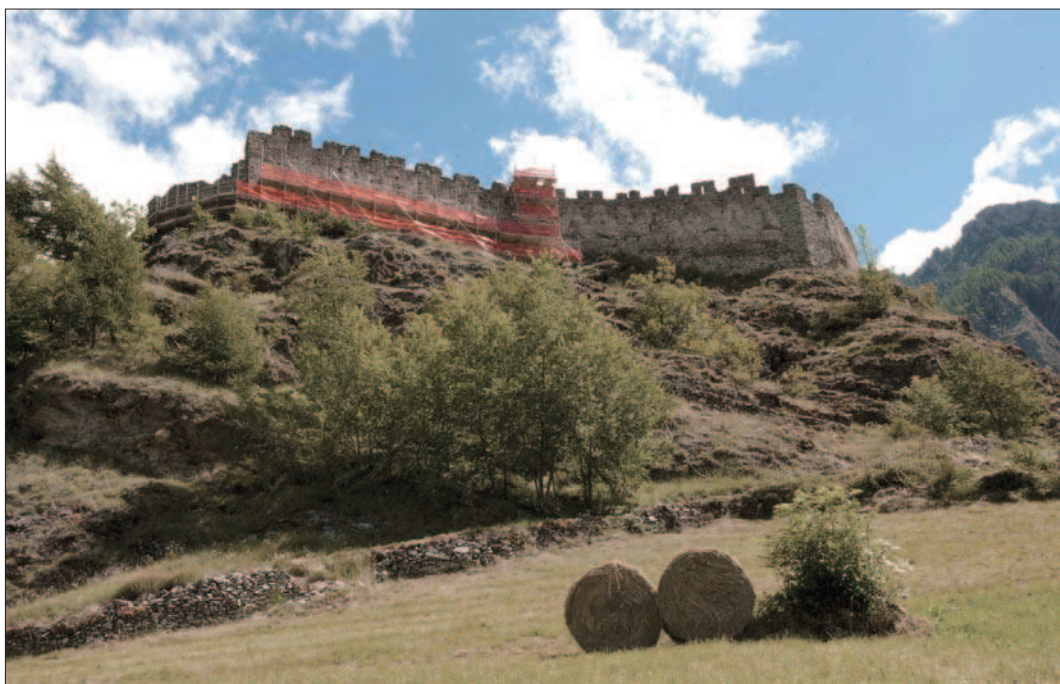
3. Château de Graines, chantier sur l'escarpe méridionale.
(G. Crivellari)

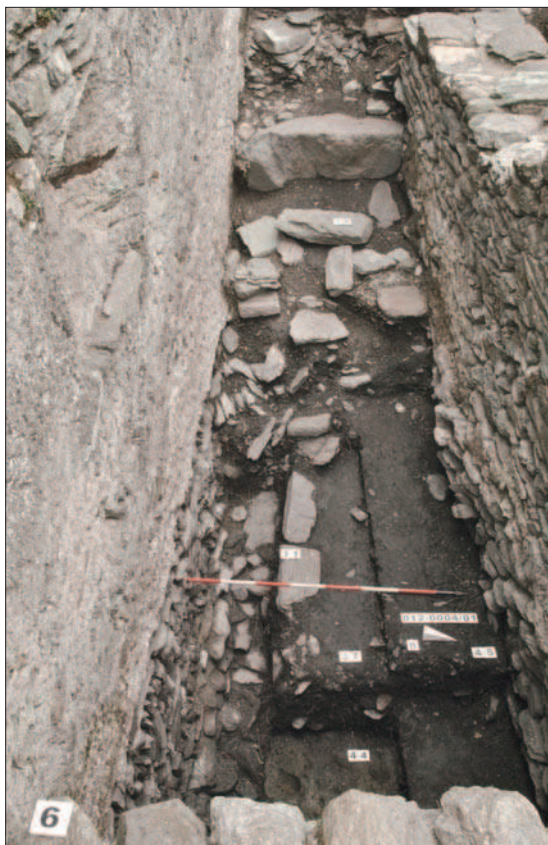
7. Château de Graines, l'étude d'approfondissement pratiquée à l'intérieur de l'espace B. (F.T. Studio S.r.l.)

Le local portant la lettre B, situé dans l'espace vide entre le mur méridional du secteur A (US7), la suite de US6 et la courtine (US11), s'avère lui aussi lourdement compromis par les fouilles modernes, qui ont tout particulièrement concerné la portion Est du secteur. Toutefois, dans ce cas, il a été possible de repérer un niveau de piétement en dalles de pierre, relié à quelques marches également de pierre dans la portion Ouest du local, à la suite du même escalier d'accès extérieur au local A. La profondeur de l'aménagement du sol, environ 90 cm plus bas que le niveau hypothétique du secteur A et environ 140 cm plus bas par rapport au niveau extérieur du secteur D, permet de reconstruire un local fortement enterré, dont l'utilisation est encore une fois à l'étude.¹⁰ Il faut noter toutefois l'éclairage du local par une meurtrière placée plus ou moins au centre du mur au Sud (le mur d'enceinte, US11), ainsi que la présence d'une bande recouverte d'un mortier grossier, d'environ 250 cm de hauteur, très visible particulièrement du côté Sud et du côté Est (US11 et US7), qui concourt à déterminer le niveau de piétement et le plafond, sans doute en bois, qui délimitaient en haut et en bas le local en question. Ici, les fouilles ont été approfondies au moyen d'un sondage dans la portion au centre et à l'Est du local, pour atteindre la stratigraphie non interceptée par les interventions modernes, révélant la base de la courtine du périmètre du *castrum*, appuyée sur la roche et caractérisée par un constant recours à des rangées de pierres disposées « en arête de poisson », avec une cavité de fondations correspondante (fig. 7).¹¹ La découverte de niveaux stratigraphiques précédents à la réalisation du mur d'enceinte est particulièrement intéressante : il s'agit de terrains très organiques, de près d'un mètre d'épaisseur, directement au contact du substrat rocheux, contenant des matériaux dont la typologie et l'époque diffèrent.¹²

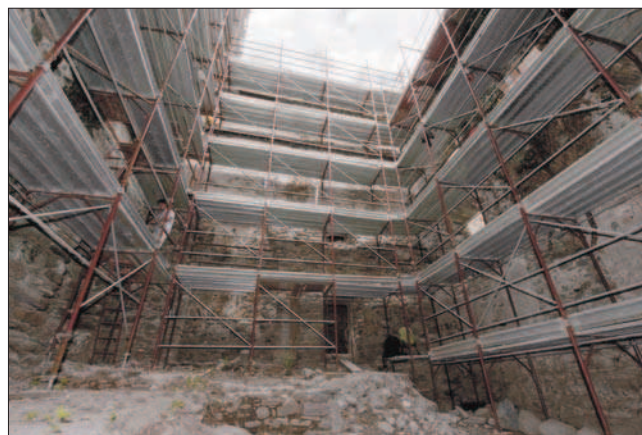
8. Château de Saint-Marcel, les échafaudages pour la mise en sécurité de l'aire de fouilles. (G. Crivellari)

L'élimination de ces végétaux qui, en phase de projet, avait empêché une évaluation précise de l'état de dégradation des murs, a démontré dans un cas au moins (côté Est) la gravité de l'état de conservation des structures. Ces dernières présentaient, en effet, d'évidentes rotations et des pertes d'aplomb sûrement liées à l'évolution historique complexe du bâtiment (principalement des murs successifs en appui et des interventions « modernes »). Les fouilles à peine entreprises ont donc immédiatement été interrompues afin de sécuriser la zone de travail. Cette opération a, malheureusement, ralenti l'investigation et obligé à reformuler les caractéristiques de l'intervention archéologique (fig. 8).

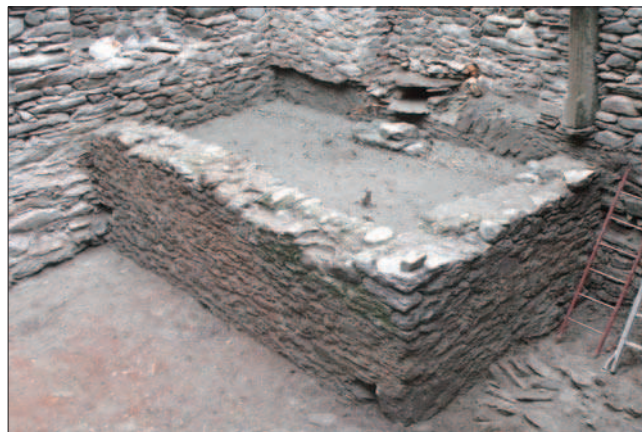
10. Château de Saint-Marcel, structure carrée retrouvée à l'angle Nord-Est de l'aire de fouilles. (Archeos S.a.s)

Vu la pauvreté de données sur les sols et les matériaux, les informations les plus intéressantes proviennent de la lecture attentive des murs, ainsi que de la découverte d'une structure rectangulaire à l'angle Nord-Est de l'aire de fouilles, conservée sur 2,50 m de haut (fig. 10). À ce sujet, il faut souligner que cette structure est sûrement postérieure par rapport à la tour septentrionale et au corps de bâtiment central, qu'elle ne possède aucune ouverture (accès par le

haut ?) et qu'elle ne présente pas de traces d'enduit sur les murs, qu'ils soient intérieurs ou extérieurs, ni même un véritable plancher. La position, à la hauteur d'une cheminée située au rez-de-chaussée,¹⁸ ainsi que la présence d'une gouttière, dont les fouilles ont établi le caractère postérieur au point de vue chronologique par rapport à la structure en question, ne permettent d'avoir aucune certitude sur son utilisation.

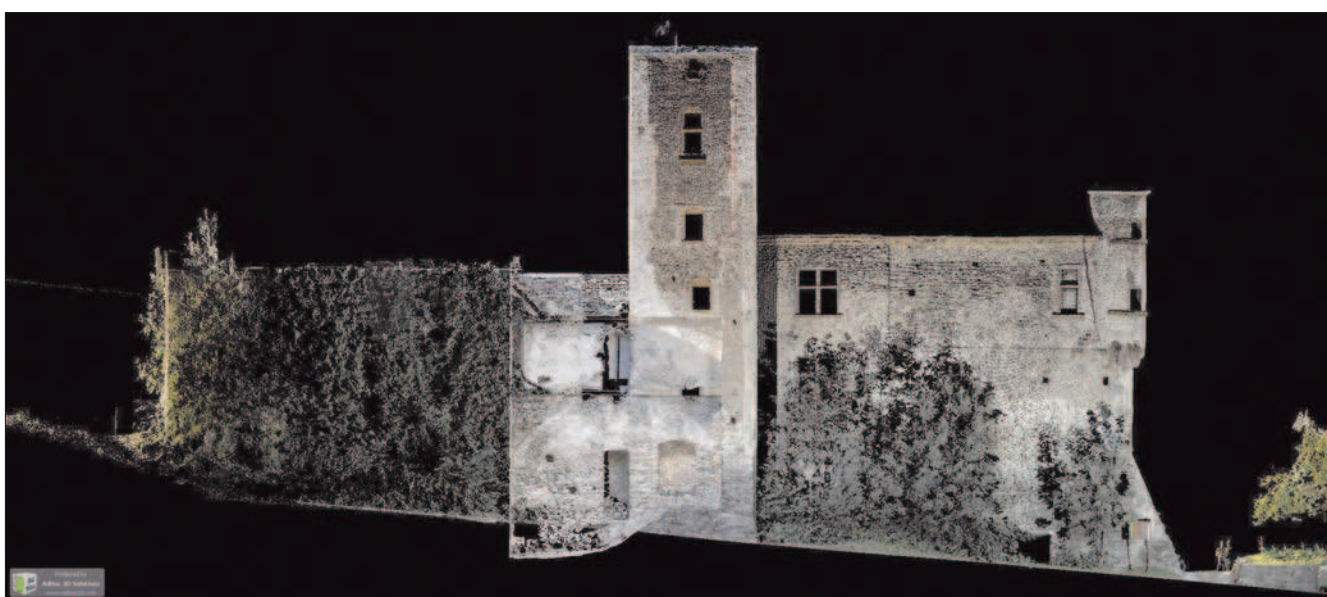
11. Château de Saint-Marcel, élaboration au laser-scanner de la façade Sud avec section partielle de l'aire de fouilles. (Élaboration Ad Hoc 3D Solutions S.r.L)

En phase d'investigation, une attention particulière a été réservée à la tour Nord, dont les fondations sur le côté Sud ont été trouvées lors des fouilles. La tour, également en mauvais état de conservation, traversée par des fissures longitudinales évidentes, a été sécurisée avec un cerclage interne. L'observation rapprochée de la structure a permis d'examiner des détails de construction qui ont révolutionné l'idée que l'on avait de l'aspect original du côté Sud, aujourd'hui écroulé. Sur la base de l'observation des trois murs conservés, l'hypothèse de reconstruction était celle d'une maçonnerie pleine, peut-être dotée de fenêtres, ininterrompue jusqu'au toit. La réalisation d'un relevé au *laser-scanner*¹⁹ (fig. 11) et, comme il a été dit, l'observation directe grâce aux échafaudages, a permis de démontrer que cette paroi croulée

n'était pas un mur plein mais qu'elle se développait probablement sur de grands arcs de briques (sans doute deux) qui éclairaient un escalier étroit construit en partie dans l'épaisseur du mur, lequel servait de communication entre les étages intérieurs de la construction, pourvus réciproquement d'une pièce autonome avec une fenêtre côté Sud. Là aussi les données sont en phase d'élaboration, mais, si l'on réunit l'étrange configuration de cet édifice avec les résultats des analyses dendrochronologiques effectuées sur certaines pièces de bois, conservées dans les murs qui ont fourni une datation autour de 1466 après J.-C.,²⁰ on comprend combien l'étude de ce simple élément du château s'avère particulièrement intéressante.
