### Il restauro

## Compendio barocco da un'opera lignea

### Relazione iniziale

## Intervento di restauro

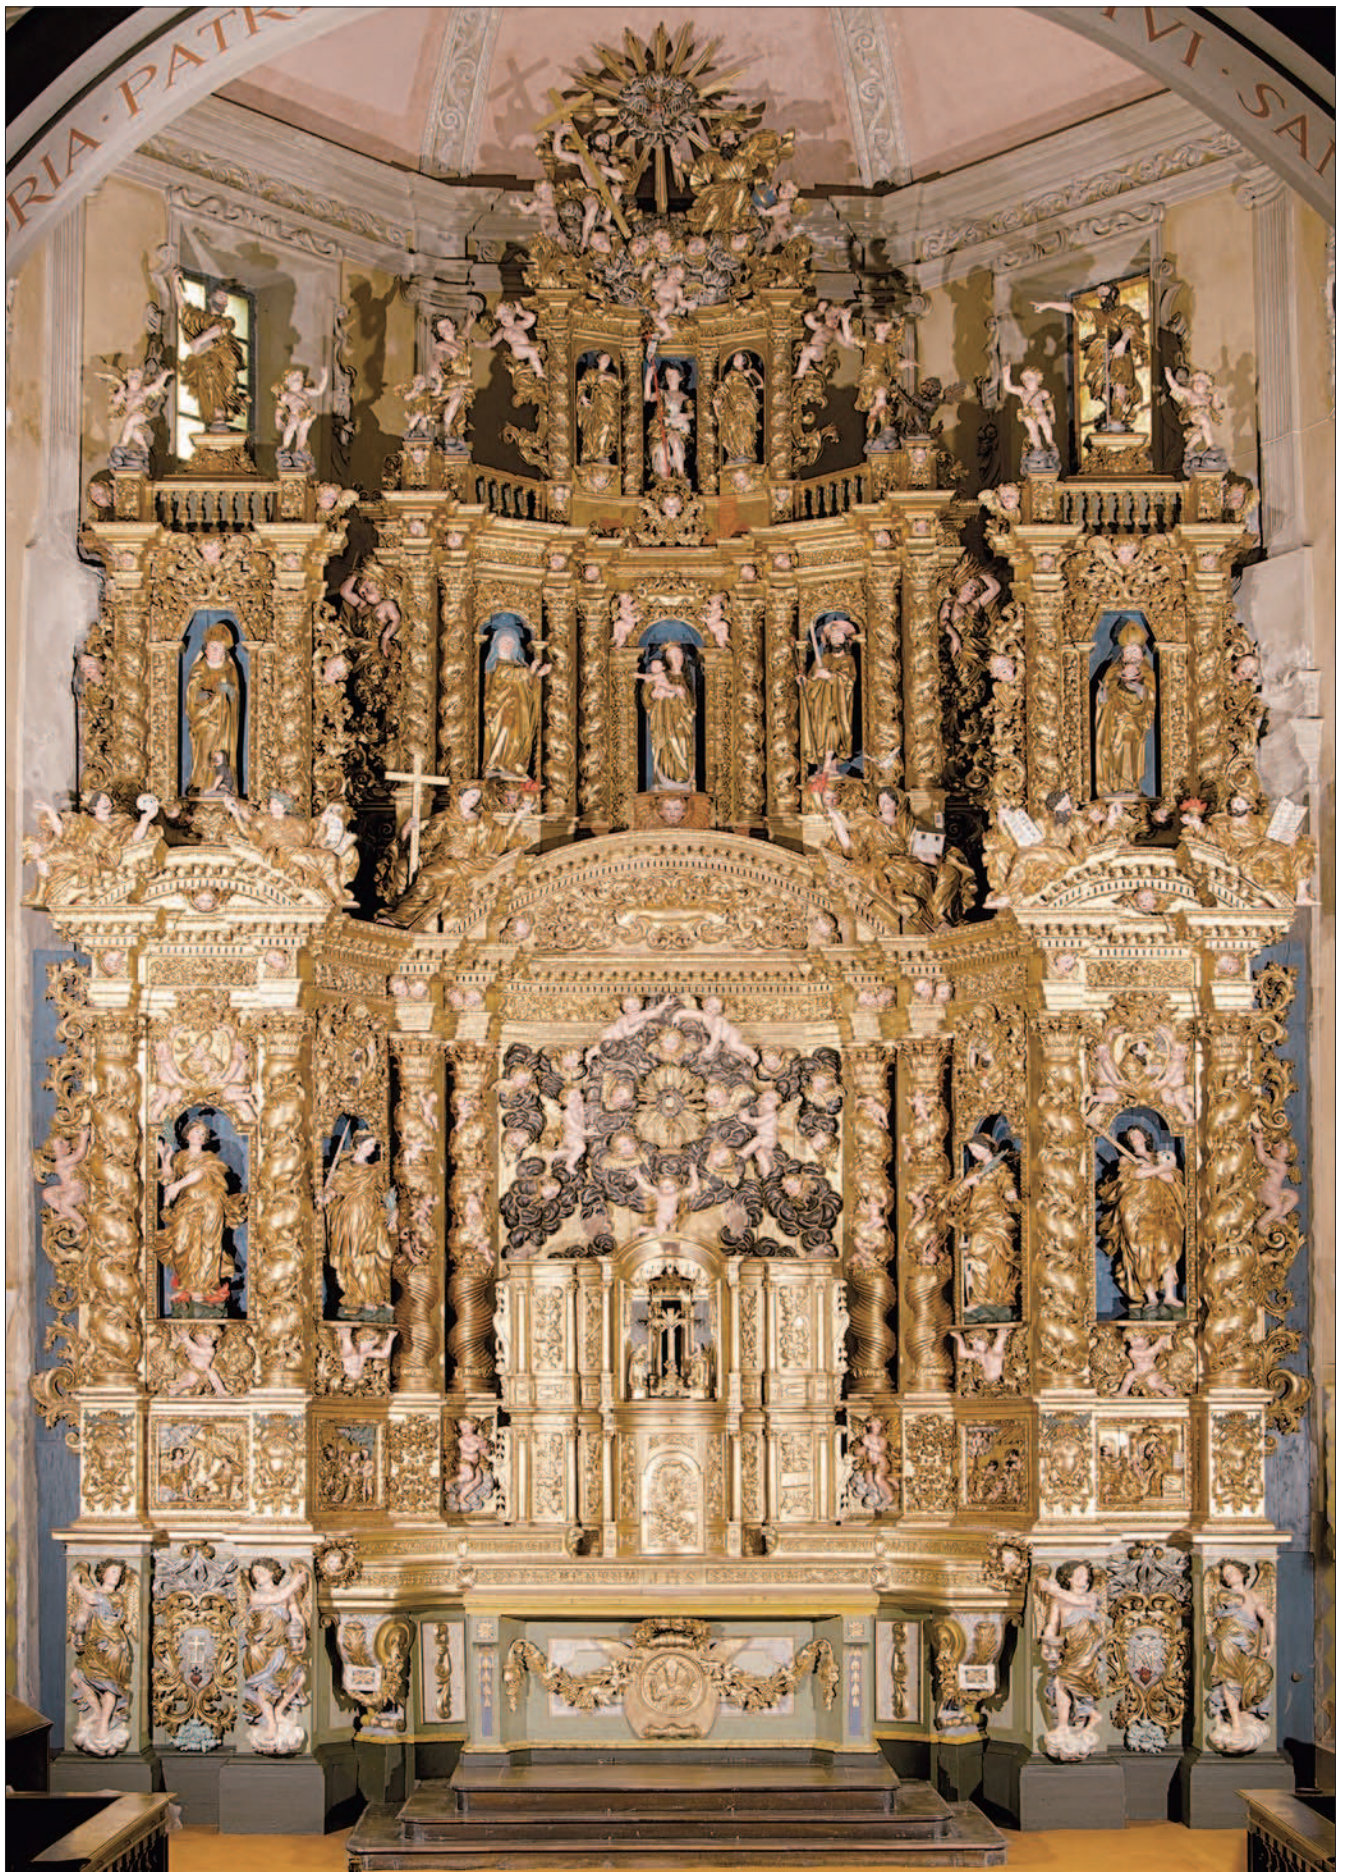
1. Vista generale dell'altare.  
(Pm. Reboulaz)

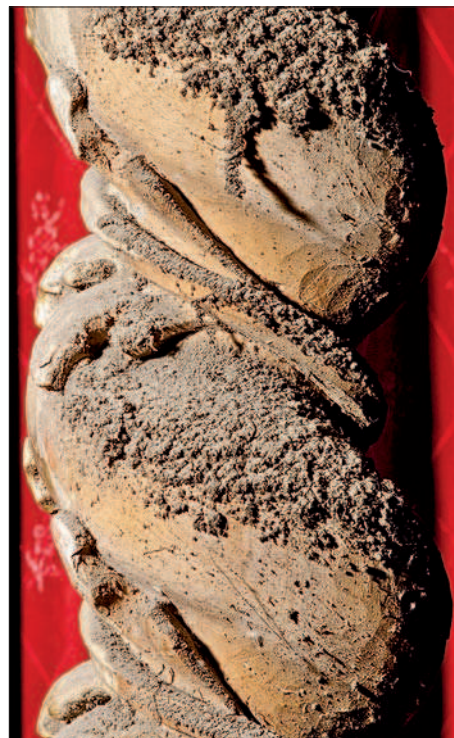
Tutta l'opera è ovviamente interessata da forti depositi di polvere e sporco, particolarmente ingenti sul retro della struttura, sulle parti architettoniche orizzontali e sul modellato delle sculture (fig. 2).

2. Ingenti depositi di polvere su una colonna del primo ordine. (Pm. Reboulaz)

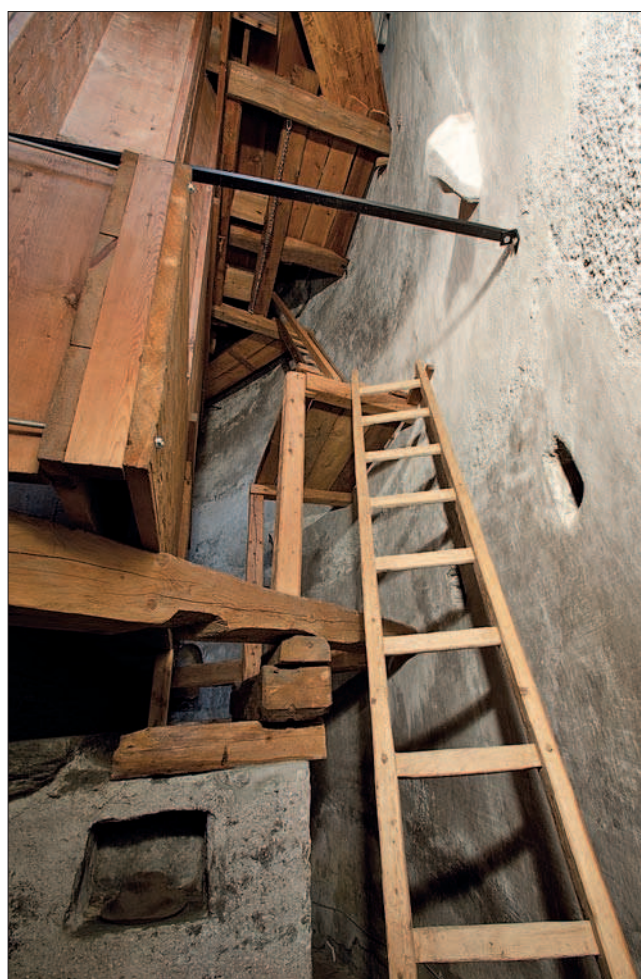
3. Una vera e propria costruzione scenografica anche sul retro della struttura. (Pm. Reboulaz)

Molto interessanti sono gli aspetti costruttivi visibili anche sul retro, organizzato con una serie di scale e tavolati sospesi che permettono di raggiungere gli ordini superiori (fig. 3). Il legno è perfettamente conservato, anche per la probabile manutenzione effettuata in passato, ma la stabilità di alcune passerelle lascia abbastanza a desiderare. Qualche lieve assestamento è presente nella pedana anteriore al paliotto, ma soprattutto si rilevano più evidenti flessioni strutturali nella fascia di base che poggia sul pavimento e sulla mensa in pietra. Gli attacchi di insetti xilofagi non sono di particolare rilievo sugli elementi portanti e non interessano in modo significativo nemmeno l'insieme scultoreo.

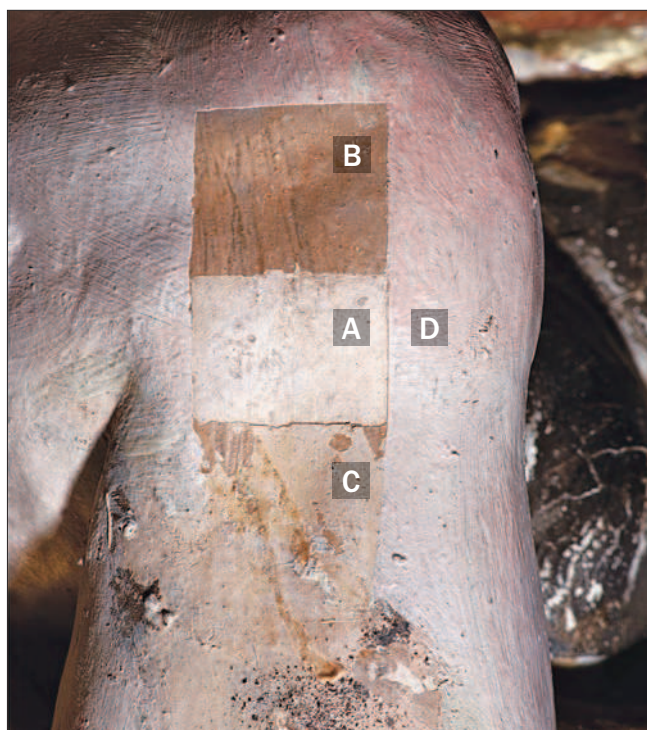
**Pellicola pittorica:** l'aspetto superficiale delle parti policrome evidenzia chiaramente la presenza di ridipinture decise sul colore originale degli incarnati. Ad una prima indagine gli strati successivi alla pellicola antica sembrerebbero almeno tre, tutti stesi abbastanza uniformemente ed il primo di essi particolarmente adeso all'originale. Da quanto si può dedurre attualmente, l'incarnato di fondo è con tutta probabilità piuttosto delicato, sebbene dovrebbe essere ancora sufficientemente integro (fig. 4).

4. Tassello di ricerca degli strati effettuato durante il restauro sul Cristo Redentore:  
 A) incarnato originale  
 B) prima ridipintura (seconda metà XVIII secolo?)  
 C) seconda ridipintura (inizi 1800?)  
 D) terza ridipintura (1857).  
 (Pm. Rebolaz)

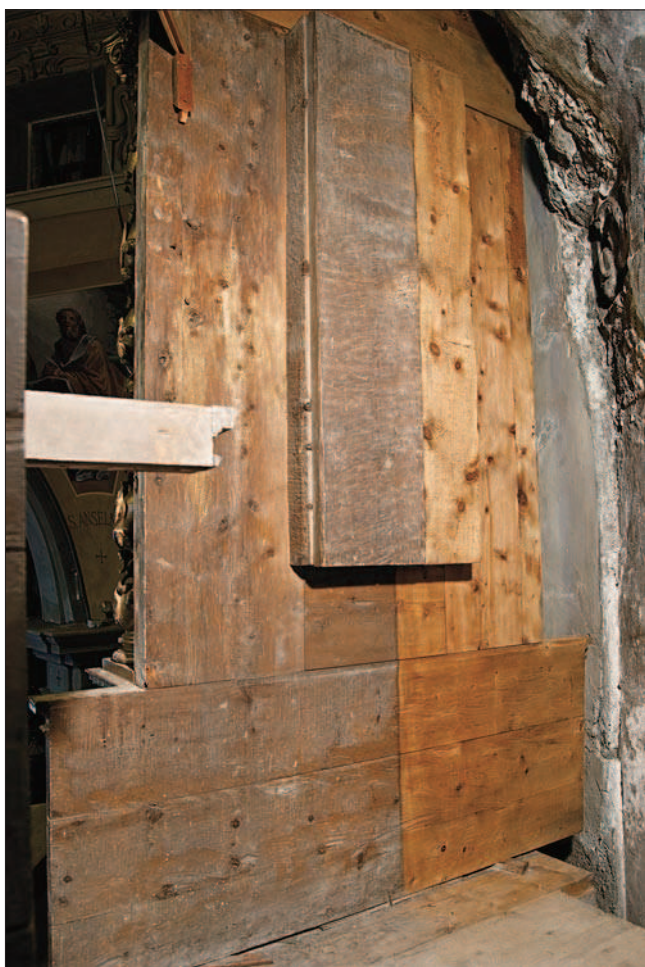
7. *Fase di lavaggio della struttura posteriore.*  
(Pm. Reboulaz)

Non è apprezzabile frontalmente, come ovvio, ma il completo lavaggio delle parti a legno del retro consente ora un chiaro colpo d'occhio su quella che è l'impostazione architettonica (fig. 7); in alcuni casi, come vedremo più avanti, ha pure fornito risposte sui particolari costruttivi meno evidenti. La revisione passo passo di tutte le componenti per effettuare l'asportazione di spessi depositi di polvere e l'annerimento delle superfici ha permesso di intervenire in quei sporadici casi di flessioni strutturali, rinforzando ovvero integrando, ove necessario, ancoraggi e sostegni (fig. 8); per rendere più sicuro l'accesso alle zone alte si è intervenuti per sostituire le passerelle relative al secondo e terzo ordine, formate in origine da assi sottodimensionate e prive di fissaggio. Nel contempo si è proceduto all'eliminazione di alcune aggiunte strutturali avvenute abbastanza di recente, aleatori rinforzi applicati per ovviare ai cedimenti summenzionati ma che non avevano più ragione di essere dopo i consolidamenti predisposti. Ed infine, non certo ultimo per importanza quanto piuttosto per cronologia d'intervento, il sollevamento completo della struttura per recuperare l'orizzontalità del primo ordine e consentire la messa in opera di un appoggio di notevoli dimensioni che integra le travature originali nel sostegno degli ordini architettonici superiori.

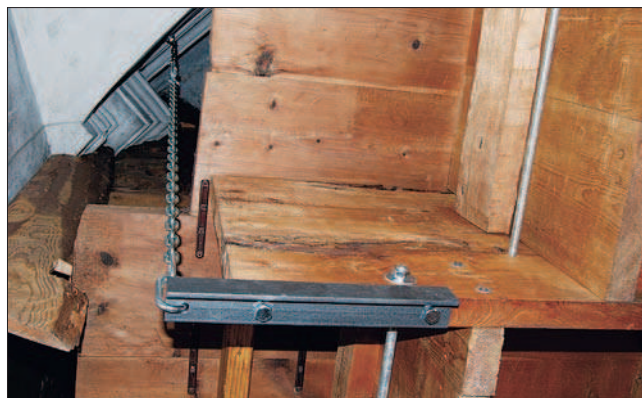
8. *Dettaglio sulle parti metalliche applicate a rinforzo e sostegno della struttura lignea.* (Pm. Reboulaz)

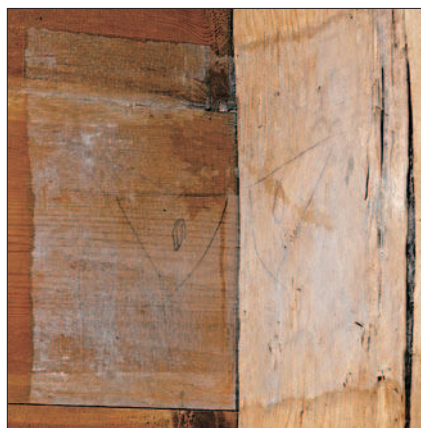
Le opere più contenute potevano certamente essere realizzate in laboratorio e poi trasportate sul luogo di collocazione grazie alla loro composizione in più elementi da assemblare.<sup>16</sup> Non è sempre chiaro se gli altari fossero montati già con la finitura policroma, anche se si immagina l'azione comunque complicata dal rischio di rovinare il colore durante le varie operazioni. In casi particolari, quando le dimensioni dell'edificio richiedevano un certo adattamento del manufatto, che poteva assumere forme imponenti, o ancora erano necessarie integrazioni con elementi esistenti, si può ritenere che buona parte dei lavori sia stata eseguita direttamente nella chiesa.<sup>17</sup> E nel caso di Ayas, di primo acchito tutto farebbe supporre che questo sia avvenuto, se non fosse che durante le operazioni di lavaggio del retro si sono rinvenuti alcuni simboli molto interessanti, tipicamente utilizzati in falegnameria per contrassegnare i punti di giunzione di elementi diversi (fig. 9)

9. Simboli di assemblaggio delle parti rinvenuti nei punti di giunzione.  
(Pm. Reboulaz)

La presenza di questi segni, fatti a matita, certifica che la struttura portante è stata totalmente realizzata in un luogo diverso, quasi certamente ha visto un primo assemblaggio delle parti principali per verificarne giustapposizione e stabilità ed è stata montata in un secondo tempo *in loco*.

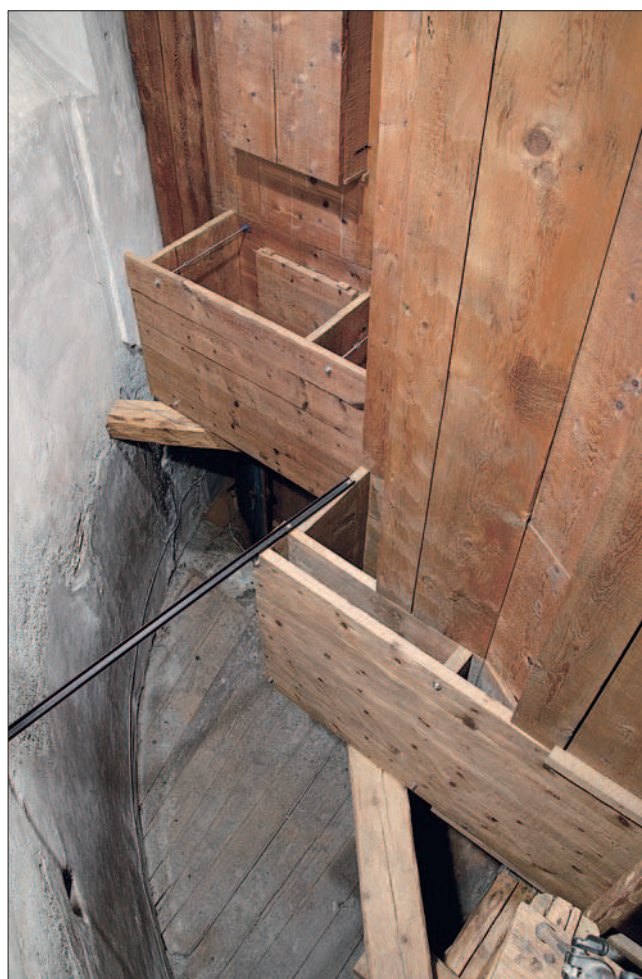
- la fascia dello zoccolo inferiore, posta a raccordo tra pavimento e base del primo ordine: nonostante l'apparente composizione massiccia e slanciata dei plinti corrispondenti alle colonne tortili, essa svolge esclusivamente funzione di mascheratura in quanto il sostegno della struttura superiore è demandato a travi e puntoni posti sul retro;
- la zona centrale, composta dal paliotto con le volute laterali, dalla predella istoriata e dal tabernacolo ottocentesco: è soprattutto in questo insieme che si sono concentrati i maggiori e reiterati interventi successivi sulla struttura;
- una grossa cassaforma orizzontale corrispondente alla base del primo ordine, ottenuta con due parti simmetriche collegate al centro. Questa è sorretta da due travi sul retro che poggiano al centro sulla muratura della mensa ed ai lati su due pilastri in legno che arrivano fino a terra (fig. 10);

10. Parte destra della cassaforma di base.  
(Pm. Reboulaz)

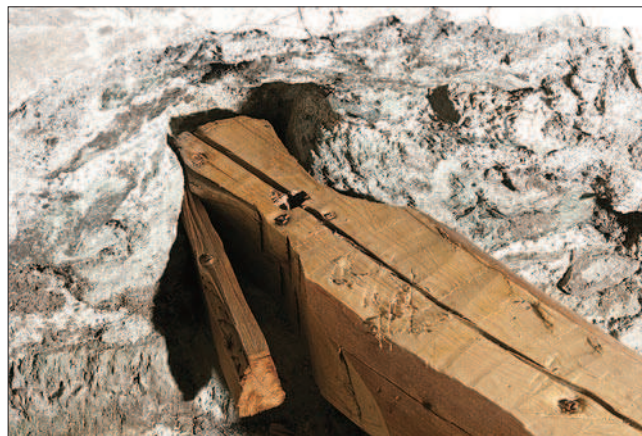
- i due tempietti posti ai fianchi a completare il secondo ordine, quasi fossero altarini laterali, e che accolgono le due statue di Santi vescovi; nella loro struttura troviamo ripetuta la disposizione delle parti con base, colonne e trabeazione a circoscrivere le nicchie; interessante notare come le ancone di questa fascia abbiano una profondità contenuta, dovendo accogliere statue quattrocentesche realizzate a mezzorilievo e non a tutto tondo. Appoggiati sul piano della cassaforma del primo ordine, questi elementi presentano un interessante ancoraggio alla parete mediante travetti bloccati da cunei e con una sorta di incastro a coda di rondine (fig. 12);

12. L'ancoraggio va ad incastrarsi tra le pietre dell'abside.  
(Pm. Reboulaz)

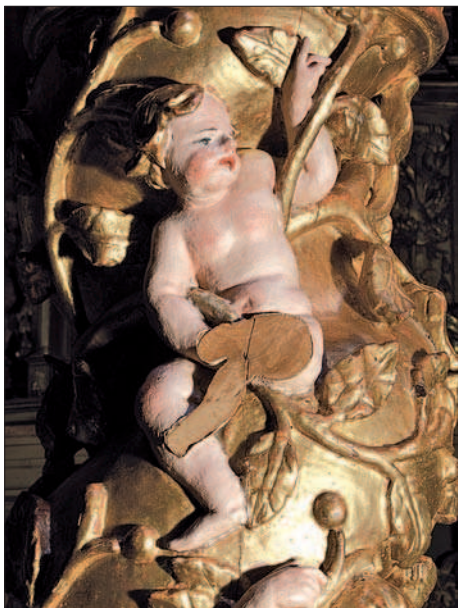
**Elementi architettonici e decorativi:** terminata la fase di montaggio della struttura, gli autori hanno proceduto con la collocazione di tutte le parti architettoniche e decorative quali colonne e capitelli, modanature, bassorilievi, sculture, fregi e decorazioni varie. Anche in questi elementi troviamo interessanti particolarità costruttive, alcune anche abbastanza ovvie una volta riscontrate: ad esempio l'uso di piccole aggiunte di tasselli di legno fissati con colla e perni in corrispondenza delle parti aggettanti delle colonne (fig. 13) o dei capitelli, o la composizione

13. In questo caso l'insero era privo di perni e di conseguenza si è staccato nel tempo.  
(Pm. Reboulaz)

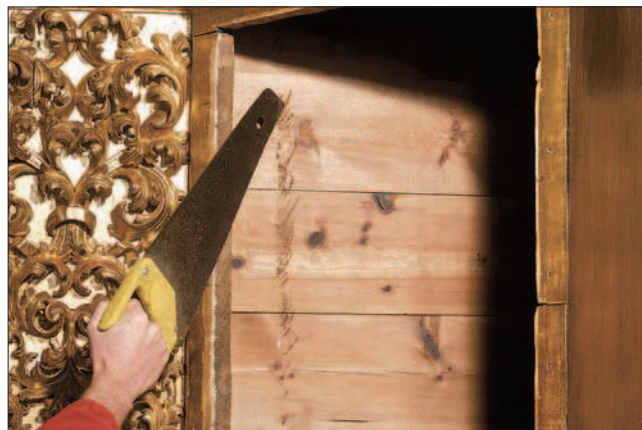
Per i quattro altorilievi che arricchiscono la base, poi, è da segnalare come la prima costruzione di quest'ultima tra i dadi delle colonne sia avvenuta con assi piene; solo in un secondo tempo è stata segata l'apertura per accogliere le scene (fig. 14), e questo giustifica la numerazione di cui sopra.

14. Esempio di lavorazione nella creazione degli sfondati per inserire le scene ad altorilievo.  
(Pm. Reboulaz)

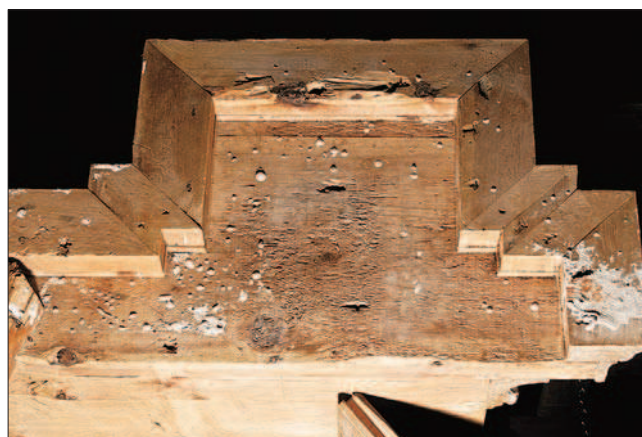
Dopo il lasso di tempo trascorso per la costruzione del manufatto, che possiamo intuire non breve, arrivò il momento della finitura cromatica e delle dorature che dovevano completare l'opera e far dimenticare la natura di materiale "povero" del legno. E dunque, con tutti gli elementi al loro posto (rimanevano ancora da piazzare solo le statue principali previste all'interno delle nicchie dei vari ordini), ecco che lo strato preparatorio di gesso e colla è stato applicato con sapienti pennellate su architettura ed intagli, uniformando così la superficie a vista frontale; possiamo avere conferma di ciò osservando le impronte dei vari elementi staccati per consentire l'intervento di restauro, o ancora nel rilevare le gocciolature di gesso presenti sulle parti orizzontali della struttura (fig. 15).

15. Le colature di gesso sono presenti su tutta la struttura: nell'immagine, la parte superiore della trabeazione del tempietto destro.  
(Pm. Reboulaz)

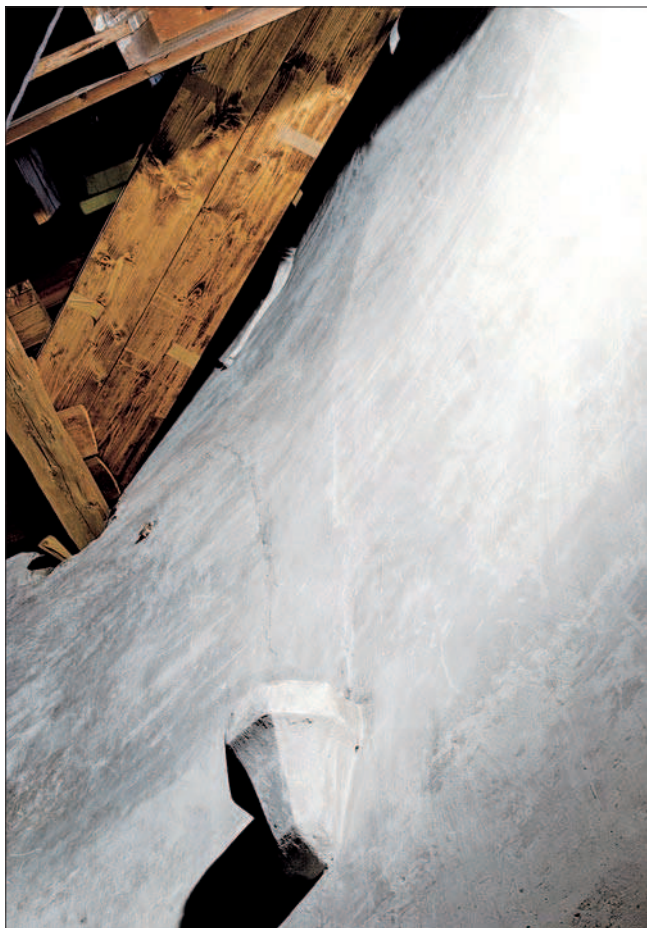
**Fine XV secolo:** l'abside della parrocchiale si suppone occupato da un altare ligneo di ispirazione nordica, con un'impostazione di tipo *Flügelaltar* con nicchie, statue e pannelli dipinti a chiusura della macchina scenica;<sup>21</sup> in questo momento la volta è di parecchio più bassa e possiamo immaginare l'atmosfera raccolta tipicamente medievale (fig. 16).

16. L'imposta della volta antica è ancora ben visibile sopra il capitello pensile in pietra.  
(Pm. Reboulaz)

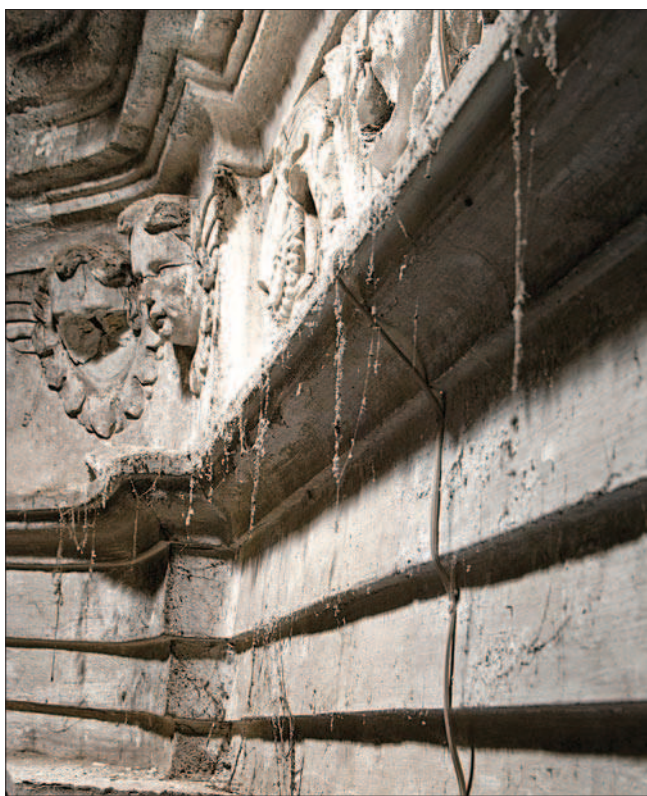
**Inizi XVII secolo:** la volta a costoloni dell'abside originale viene demolita e le pareti sopraelevate per sorreggere una nuova cupola. Nello stesso tempo è realizzato il prezioso cornicione in stucco arricchito da testine di putti, fregi a rilievo e decorazioni dipinte (fig. 17); interessante notare come i capitelli in pietra da cui salivano i costoloni siano tutt'ora *in loco*. Probabilmente, l'altare ligneo quattrocentesco rimane al suo posto.

17. Scorcio sul cornicione seicentesco posto dietro all'altare ligneo.  
(Pm. Reboulaz)

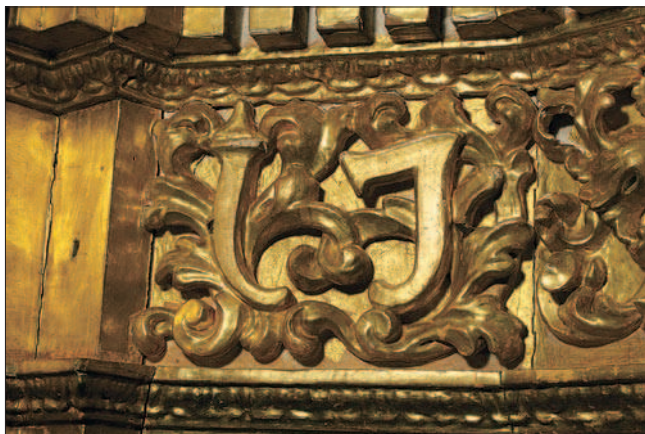
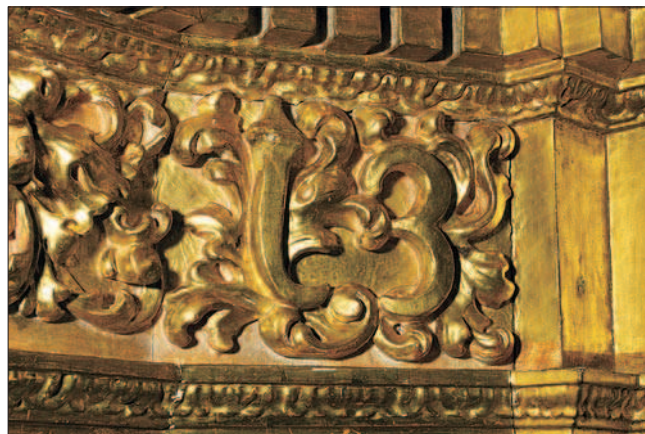
19.-20. La data 1713 è mimetizzata nel fregio floreale a bassorilievo. (Pm. Reboulaz)
