## Recupero energetico di edifici tradizionali

## La metodologia del "Quaderno per il recupero energetico" applicata ad un caso-studio

**EDIFICIO TRADIZIONALE IN PIETRA E LEGNO**

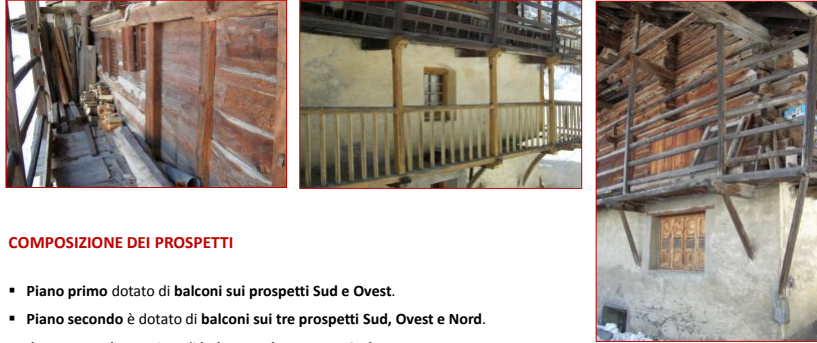
#### COMPOSIZIONE DEI PROSPETTI

- Piano primo dotato di balconi sui prospetti Sud e Ovest.
- Piano secondo è dotato di balconi sui tre prospetti Sud, Ovest e Nord.
- Il sottotetto è provvisto di balcone sul prospetto Sud.
- Il fabbricato era in origine libero su quattro lati, successivamente un altro edificio rurale è stato costruito in aderenza sul prospetto Est.
- La struttura è costituita fino al secondo orizzontamento in muratura di pietrame, al di sopra la struttura è a blockbau.
- Il tetto è a capanna, con struttura in legno e manto di lose in pietra, con colmo orientato Nord-Sud.
- Il fabbricato ha subito nel tempo alcune variazioni sui prospetti ed all'interno degli ambienti.

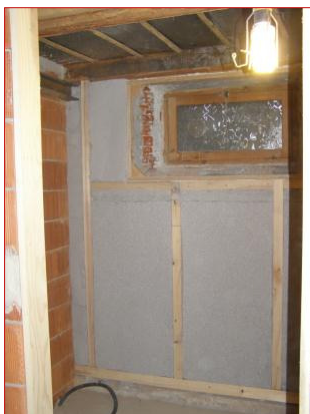
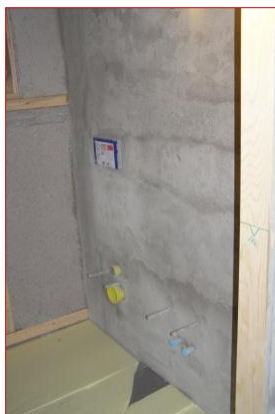
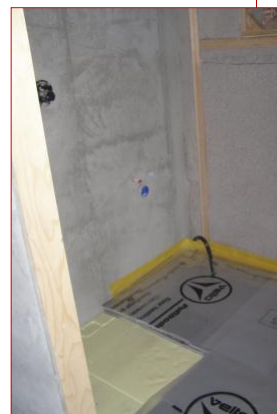
L'isolamento della muratura in pietra e del solaio contro terra nel bagno\_PT

- **Cappotto interno** in fibra di cellulosa.
- **Isolamento a insufflaggio** con fiocchi di cellulosa nel solaio intermedio in legno con intercapedine.
- **Isolamento dei solai contro terra** con creazione di un vespaio aerato con iglù.
- **Isolamento dei solai intermedi in legno** con inserimento nell'intercapedine di pannelli isolanti in fibra di cellulosa.
- Sostituzione dei **serramenti esistenti** e, in alcuni casi, **integrazione di un serramento nuovo combinato al serramento esistente** con la creazione di un doppio serramento.

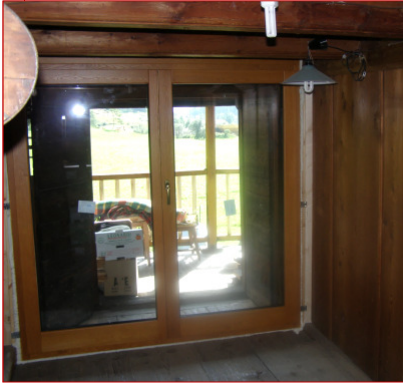
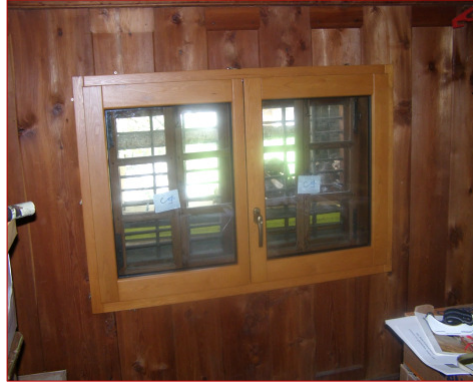
La sostituzione dei serramenti al secondo piano e il doppio serramento nuovo-esistente\_PP

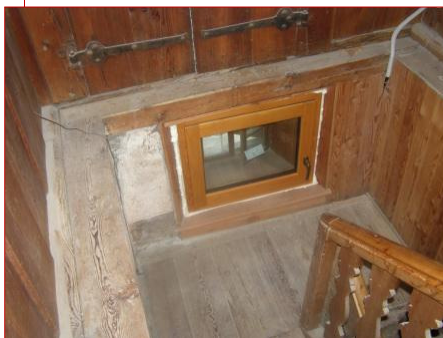
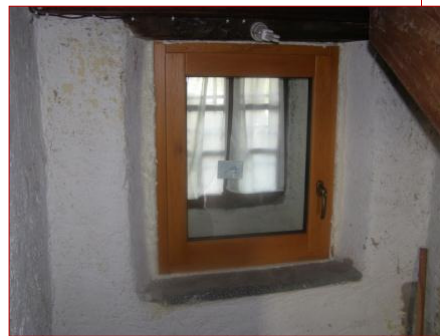
La sostituzione dei serramenti nel vano scala e il doppio serramento nuovo-esistente

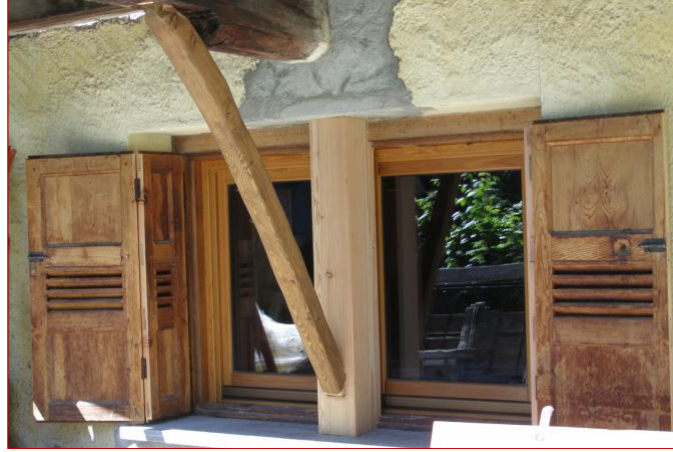
La sostituzione dei serramenti al piano terra

Risultato
