## IL RECUPERO DEL COMPLESSO ARCHITETTONICO DE 'L CASTEL A PONT-SAINT-MARTIN

### Il ruolo della Soprintendenza negli interventi d'indagine scientifica e di restauro

### Ricerche su una casaforte valdostana

#### I caratteri del complesso e i risultati delle indagini

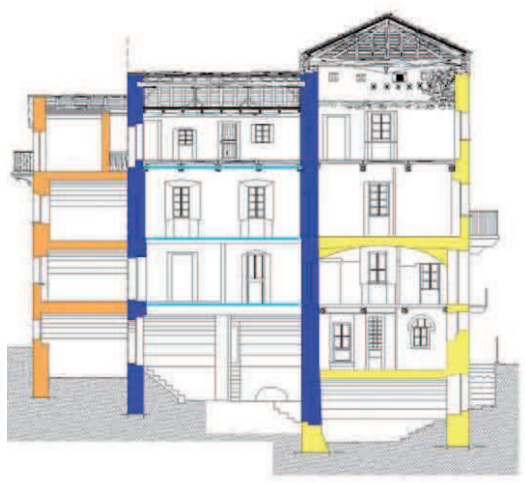
3. Fasi del complesso: planimetrie e sezioni. (Rilievo G. Grosso, S. Stroppa, elaborazione M. Cortelazzo)

Lo studio stratigrafico strutturale del complesso ha determinato per i corpi di fabbrica collocati a ovest e nell'angolo a sud-est, un rapporto di posteriorità rispetto al blocco centrale e le datazioni dendrocronologiche lo hanno confermato (fig. 3). Se per la porzione a ovest mancano elementi che possano essere datati con precisione, diversamente all'ultimo piano del corpo a sud-est un soffitto ligneo costituito da un considerevole numero di travetti, per la maggior parte realizzati con legname di larice a eccezione di un elemento di castagno e uno di pino silvestre, ha fornito una cospicua serie di datazioni tutte riconducibili a un'unica data: 1603. Le sequenze ottenute misurando gli elementi in larice hanno stabilito che gli alberi abbattuti, da cui furono prelevate le varie parti del soffitto ligneo, avevano un'età media di ottantacinque anni e che tale sequenza poteva essere datata in assoluto tra gli anni 1516 e 1600.

L'impianto primitivo del 'I Castel, databile su base dendrocronologica, come abbiamo visto, alla metà degli anni Sessanta del Quattrocento (1464-1466), è riconoscibile nel poderoso blocco centrale di forma rettangolare (fig. 3). Il suo sviluppo verticale è rilevabile tramite la chiara evidenza dei conci di maggiori dimensioni leggibili su ognuno dei quattro angoli (fig. 5). L'edificio doveva svilupparsi su più piani, almeno quattro se si comprende quello che a suo tempo doveva essere un vano seminterrato. Questo spazio, servito da un'ampia apertura a tutto sesto e da una scala in pietra che portava all'interno, doveva essere utilizzato come magazzino o locale per la lavorazione di prodotti agricoli. L'ingresso posto sul lato est era quello che presentava maggiori dimensioni rispetto all'intero edificio proprio per facilitare il passaggio di derrate o attrezzi. Il varco era collocato alla quota di calpestio esterna all'edificio e per raggiungere il livello pavimentale interno occorreva scendere una serie di gradini. Si trattava, quindi, di un ambiente seminterrato che prendeva luce da piccole finestrelle aventi profonda strombatura all'interno come quella ancora oggi visibile al centro della parete ovest. La volta a botte in blocchetti di pietrame determinava un'altezza interna del vano di circa quattro metri. Lo sviluppo dei piani superiori ci permette di comprendere come questo edificio venne a suo tempo progettato prevedendo per alcune sue parti un carattere residenziale. Lo dimostra l'articolazione dei piani pavimentali che vedono la presenza di un camino con relative cappe fumarie, presenti sia al primo

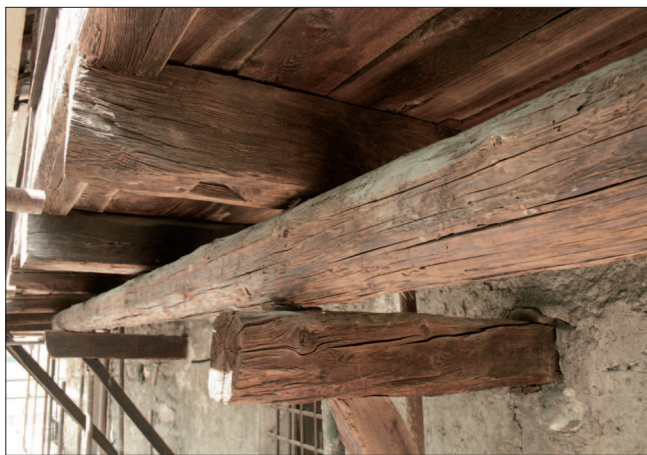
4. Particolare delle travi e delle saette di sostegno della balconata lignea al terzo piano. (M. Cortelazzo)

Un ulteriore elemento riconducibile alla prima fase costruttiva dell'edificio è il ballatoio che prospetta sul lato sud (fig. 4). Anche in questo caso le analisi dendrocronologiche hanno permesso di stabilire che il legname utilizzato per la sua messa in opera appartiene a larici abbattuti nel 1464. Le travi che reggono l'assito sono perfettamente inglobate nella muratura e recano traccia, nella parte inferiore, di intagli nei quali si innestavano le saette, inserite inferiormente nella muratura, che garantivano una maggiore robustezza all'insieme e una migliore tolleranza di carico.

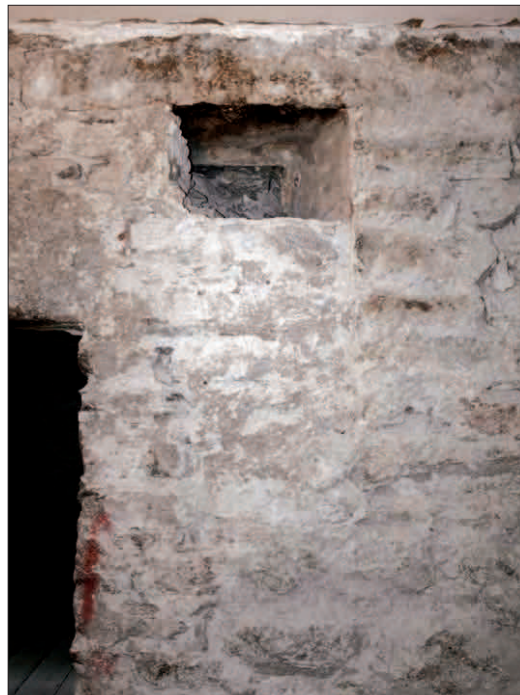
7. Dettaglio di un'apertura originale tamponata dai lavori seicenteschi. (M. Cortelazzo)

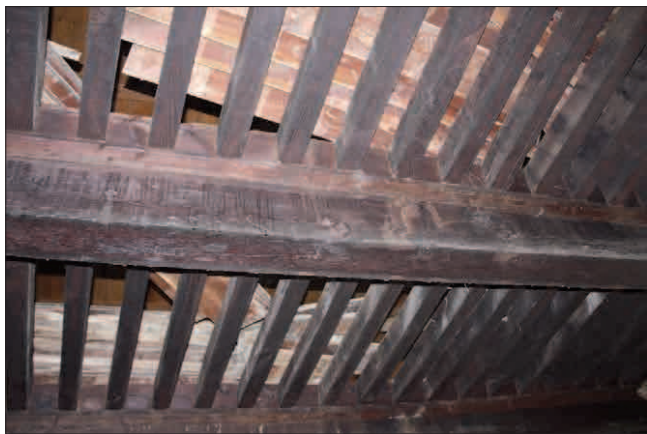
6. Particolare della travatura del soffitto ligneo del 1464-1466. (G. Sartorio)

appartenga a questa nuova fase poiché, trattandosi di elementi in castagno, non è stato possibile fissarne una datazione precisa. Sarebbero state mantenute le cinque grandi travi in larice mentre i travetti perpendicolari e le tavolette che racchiudono lo spazio fra travetto e travetto in appoggio sulla trave e la modanatura di collegamento potrebbero essere state eseguite in un secondo momento.
