LE INDAGINI ARCHEOLOGICHE ALLA PARROCCHIALE DI SAINT-MAURICE A BRUSSON

Gabriele Sartorio

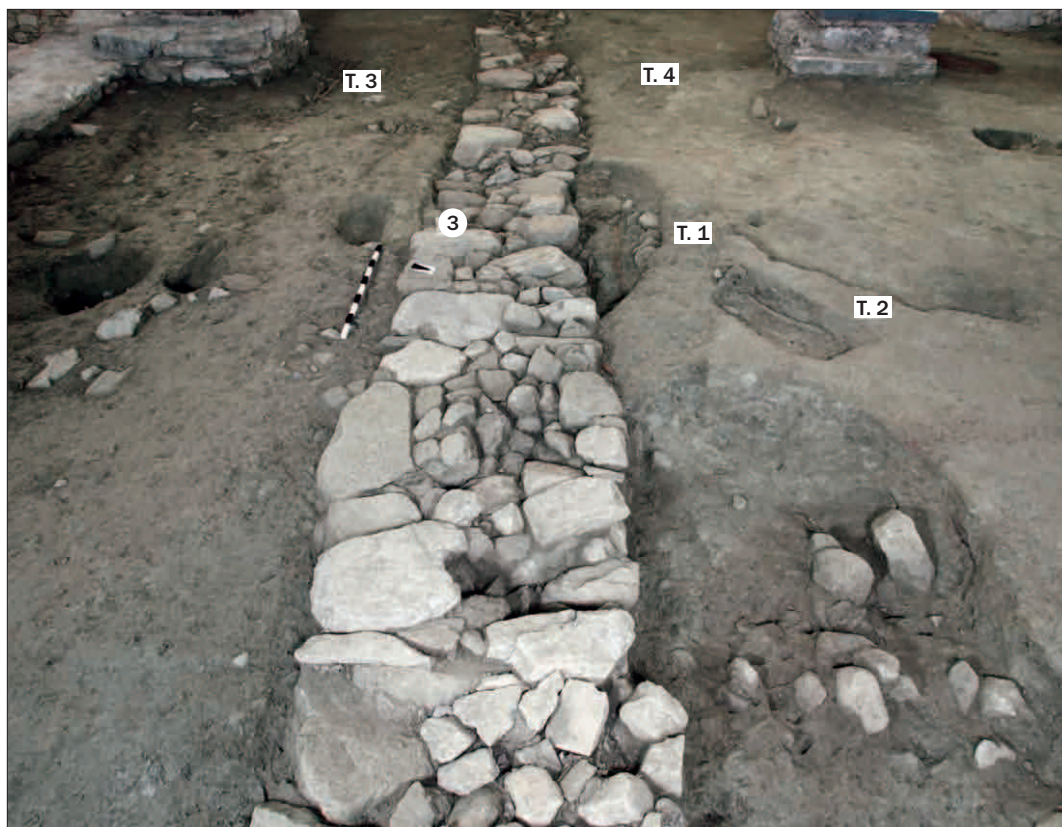
1. Veduta da est della fondazione del muro di terrazzamento: si noti la sepoltura (T. 1) intercettata dalla costruzione del muro stesso. (S.E. Zanelli)

determinare a quale periodo risalga la costruzione di queste strutture, il rinvenimento di una sepoltura intercettata dallo scasso per la realizzazione del muro di terrazzamento dimostra come queste non siano contestuali al primo impianto ecclesiastico (fig. 1), ma costituiscano un successivo miglioramento funzionale. Purtroppo l'edificazione della chiesa attuale ha comportato lo sbancamento di una porzione consistente del substrato originario che doveva estendersi verso nord, e con esso delle sepolture che sicuramente si trovavano in questa posizione,⁶ rendendo impossibili ulteriori considerazioni su questo settore.

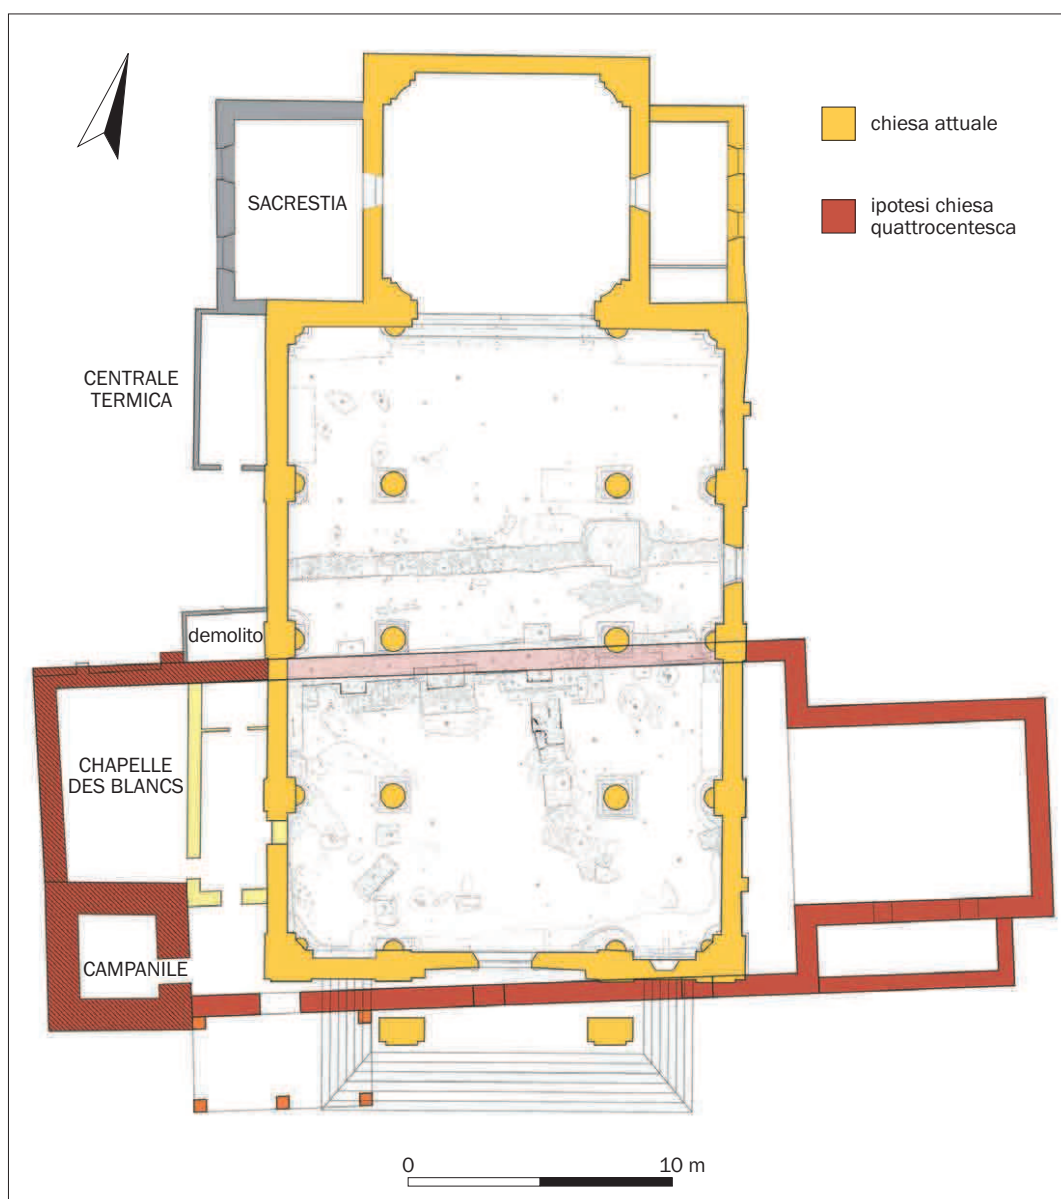
2. Sovrapposizione ipotetica elaborata prima dell'inizio delle indagini archeologiche tra la pianta della chiesa barocca e quella della chiesa tardomedievale: in filigrana il posizionamento delle strutture effettivamente emerse a fine scavo. (Rilievo M. Lévêque, G. Abrardi, elaborazione M. Lévêque, M. Cortelazzo)

La certezza della sovrapposizione della nuova struttura ecclesiastica rispetto al complesso tardomedievale era basata, fino ad oggi, sulla sopravvivenza del blocco architettonico denominato "Chapelle des Blancs", posto in adiacenza alla parete occidentale della chiesa attuale, tra questa ed il campanile tardogotico, facilmente identificabile come l'unica porzione ancora in elevato della parrocchiale quattrocentesca. Prolungando verso est le pareti della *chapelle*, secondo le misure fornite dal Vuillermin (una lunghezza stimata di circa 25 m), si otteneva quindi il posizionamento ipotetico dei perimetrali dell'edificio ecclesiastico antico, verificandone senza ombra di dubbio la possibile presenza, e dunque la sopravvivenza, al di sotto del pavimento della chiesa attuale (fig. 2).

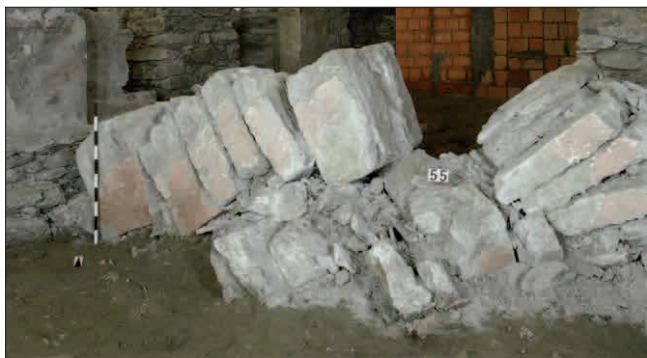
3. Veduta del crollo di uno degli archi pertinenti la chiesa tardomedievale. (S.E. Zanelli)

è stato il rinvenimento di porzioni, ancora in connessione quasi perfetta, di due delle grandi arcate che dovevano separare le volte ogivali a crociera della navata (fig. 3). La loro posizione, alla base del riempimento macerioso e in corrispondenza delle basi dei pilastri che dovevano fungere da imposta, chiarisce la sequenza seguita dal cantiere del Lancia, che iniziò la demolizione facendo crollare le volte e le arcate dopo averne lesionate le reni. Nel riempimento si sono inoltre rinvenuti elementi in travertino

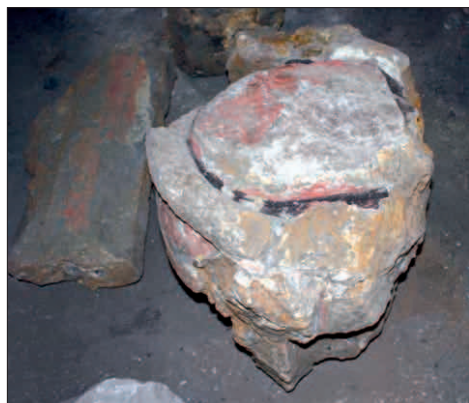
4. Elementi delle costolature in travertino rinvenuti nello scavo: si noti la chiave di volta con lo stemma della famiglia Challant. (G. Sartorio)

appartenenti alle costolature delle volte, alla cui intersezione erano posizionate chiavi decorate da uno stemma Challant (fig. 4), nonché una cospicua quantità di intonaci, ancora in fase di studio.

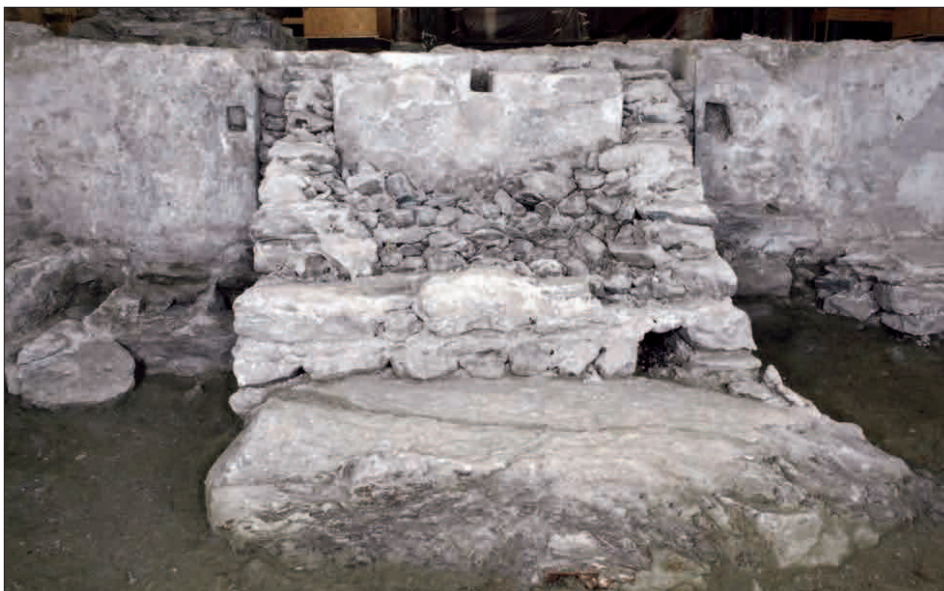
6. Veduta frontale di uno degli altari documentati lungo il prospetto settentrionale interno della chiesa antica. (S.E. Zanelli)

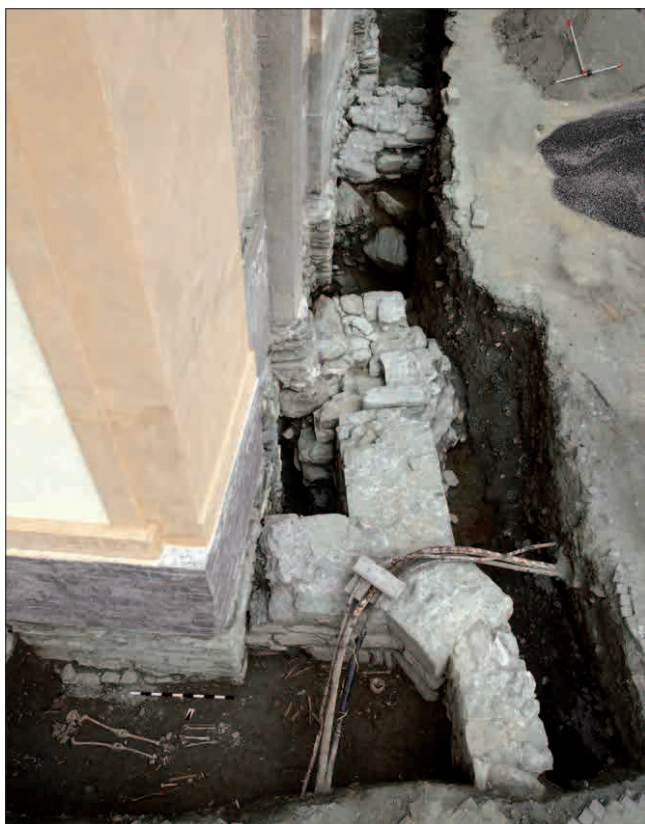
7. Veduta zenitale del saggio di scavo esterno alla chiesa: visibili i muri della parrocchiale tardomedievale e l'area cimiteriale a sud. (S.E. Zanelli)

Sfruttando la necessità di risanamento della parete orientale, è stato condotto nel 2011 un ulteriore sondaggio archeologico all'esterno della parrocchiale, sotto forma di trincea della larghezza di circa 2 m adiacente all'edificio sacro (fig. 7). Questo supplemento di indagine ha permesso di intercettare il diaframma di passaggio tra la navata, provvista di contrafforti esterni in corrispondenza degli angoli, e l'abside della chiesa medievale, di forma rettangolare e portante i segni di successive riprese e rifacimenti.
