Région Autonome
Vallée d'Aoste

**Relazione di commento ai dati di monitoraggio della
frana di Bosmatto in Comune di Gressoney-Saint-Jean.**

Periodo: 01/01/2013 – 31/12/2013

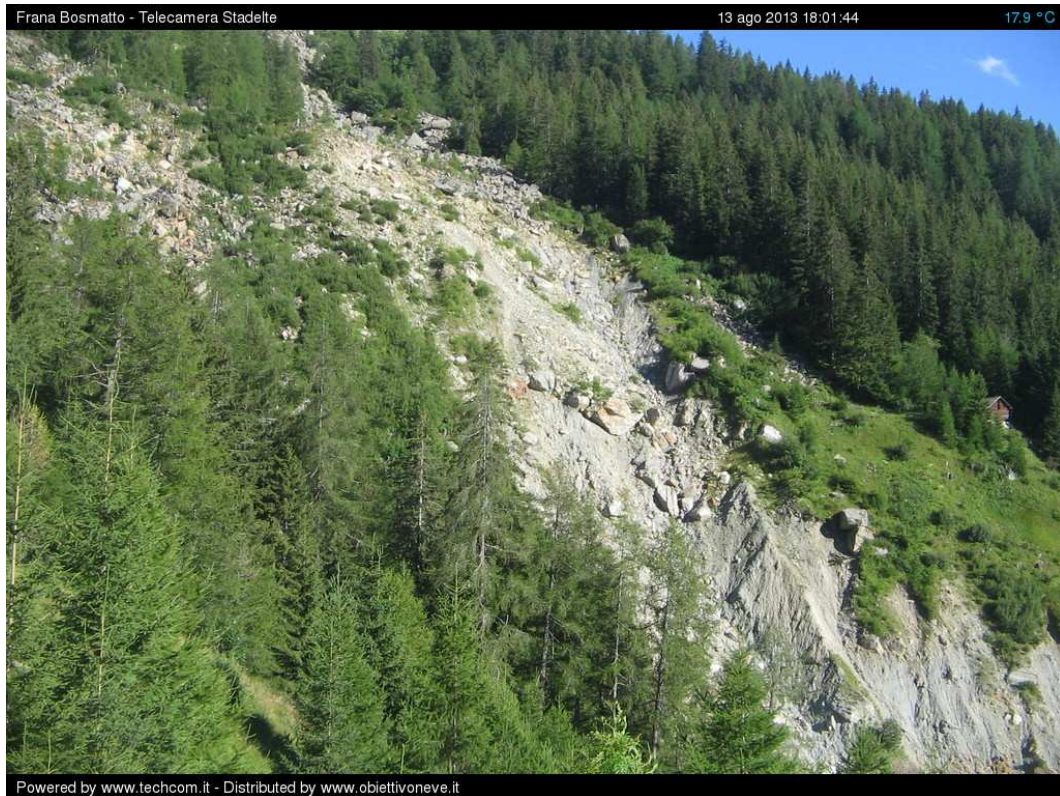
Fig. 1a: Immagine scattata da "Meteoeye" posizionata nel settore di Stadelte.

6. nel corso del mese di novembre 2008 è stata installata una fotocamera automatica denominata "Meteoeye" della Techcom srl, sul traliccio della stazione GPS7 presso Stadelte. Tale apparato consente di scattare foto in maniera automatica e con cadenza predeterminata relativamente ad una inquadratura fissa. Le foto così raccolte, alimentano un archivio di immagini con l'obiettivo di registrare l'evoluzione morfologica nel tempo della parte frontale da cui si è originata la colata detritica dell'ottobre 2000. Di seguito è riportata una delle foto riprese dalla fotocamera.

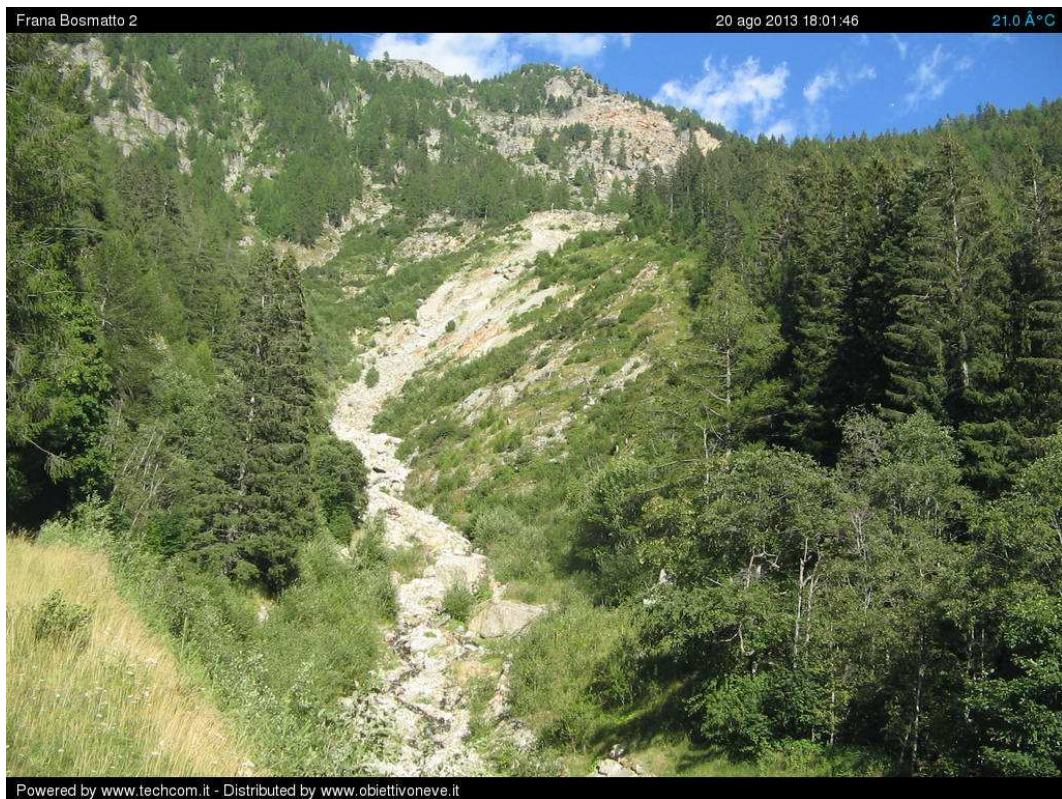
Fig. 1b: Immagine scattata da “Meteoeye” posta sul rilievo in destra orografica del torrente Letze

7. nell'estate del 2009 è stata installata una seconda fotocamera automatica, identica a quella già in uso, posizionata in destra orografica del torrente Letze sul rilevato del bacino di accumulo e orientata verso il settore medio alto della frana.

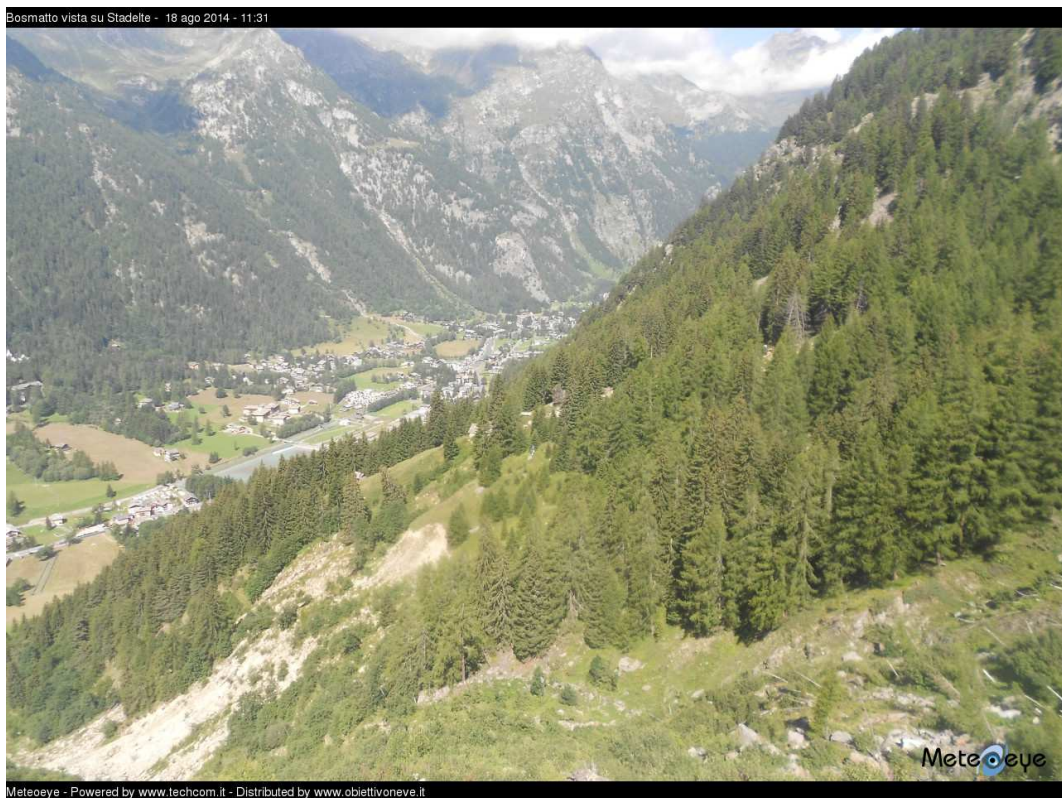
Fig. 1c: Immagine scattata da “Meteoeye” ad inquadrare il settore di Stadelle

8. il 18/04/2013 è stata installata una terza fotocamera in prossimità del GPS6 per controllare da monte l'intero settore di Stadelte.

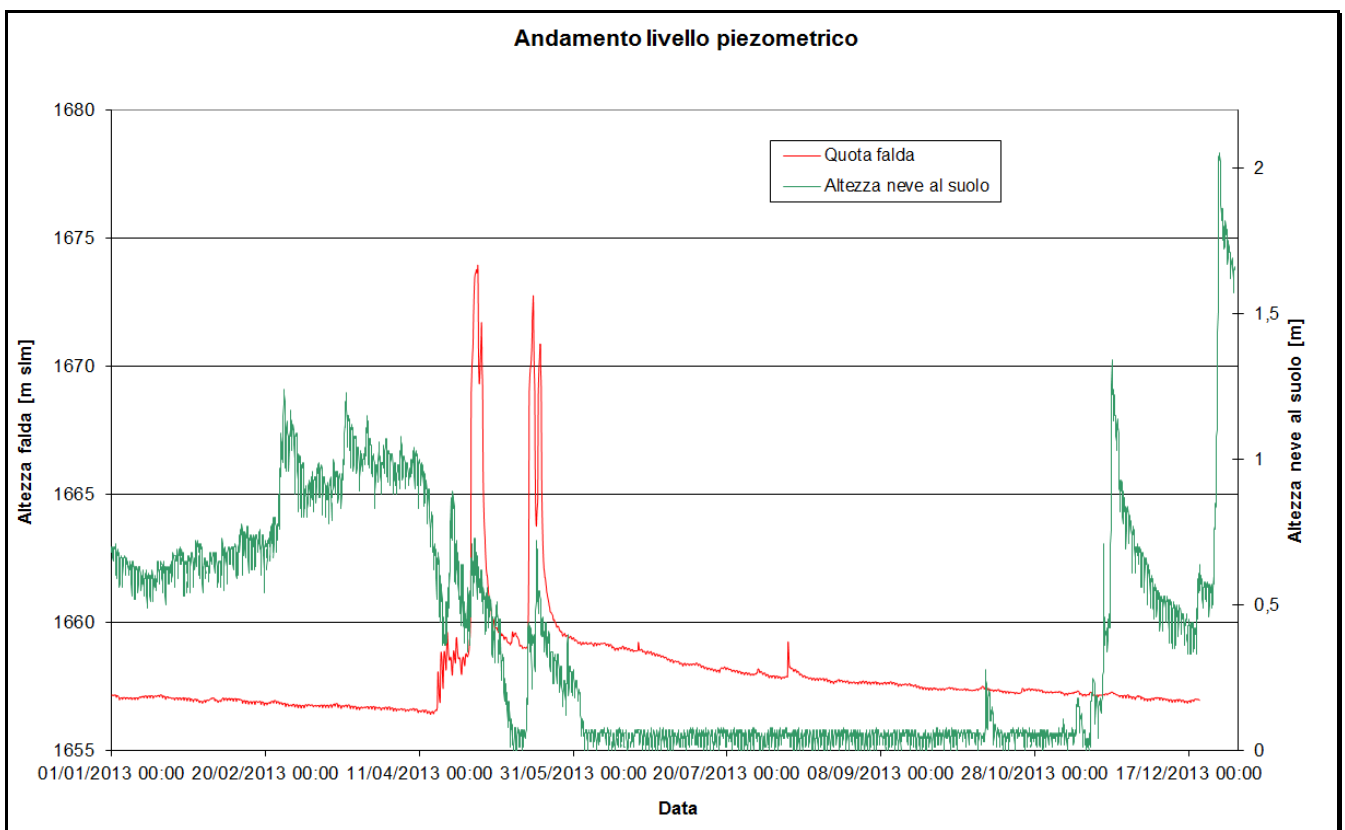
Figura n. 2

Nei grafici successivi viene rappresentato l'innalzamento del livello di falda in relazione all'altezza di neve al suolo (fig. 2), gli andamenti delle tre componenti di spostamento registrate dal GPS7 in rapporto al valore della pioggia cumulata (Fig. 3) e di altezza neve (Fig. 4) e l'andamento dello spostamento totale 3D in rapporto all'altezza neve al suolo (Fig. 5).

Si osserva anche nel 2013 che la dinamica evolutiva della frana è condizionata dal tasso di saturazione dei materiali che la costituiscono. Come già notato per gli anni 2009 e 2012, e a differenza di quanto avvenuto durante le annate 2010 e 2011, pare che il contributo prevalente alla riattivazione della frana sia da attribuire alla fusione nivale in quota, con un parte legata alle modeste precipitazioni primaverili, concentrate tra la fine di aprile e la prima metà del mese di maggio. Il manto nevoso è stato alquanto modesto durante la stagione invernale (avendo superato di poco il metro di altezza), ma vi è stata un'ulteriore nevicata a metà maggio (70 cm circa), la cui fusione completa si è esaurita nel giro di circa 3 settimane. Inoltre, questa veloce fusione ha portato anche un innalzamento istantaneo del livello della falda all'interno del piezometro posto a metà frana di Mussolier.

L'andamento del dato piezometrico, rappresentato dal grafico allegato, risulta coerente con le varie fasi idrologiche annuali, in particolare per quanto riguarda il periodo di fusione della neve (metà aprile – inizio maggio) e i periodi caratterizzati dagli eventi di pioggia sopra descritti. Si osserva un rapido innalzamento nell'altezza di falda misurata di circa 13 m, subito seguito da un periodo di svuotamento dell'acquifero.

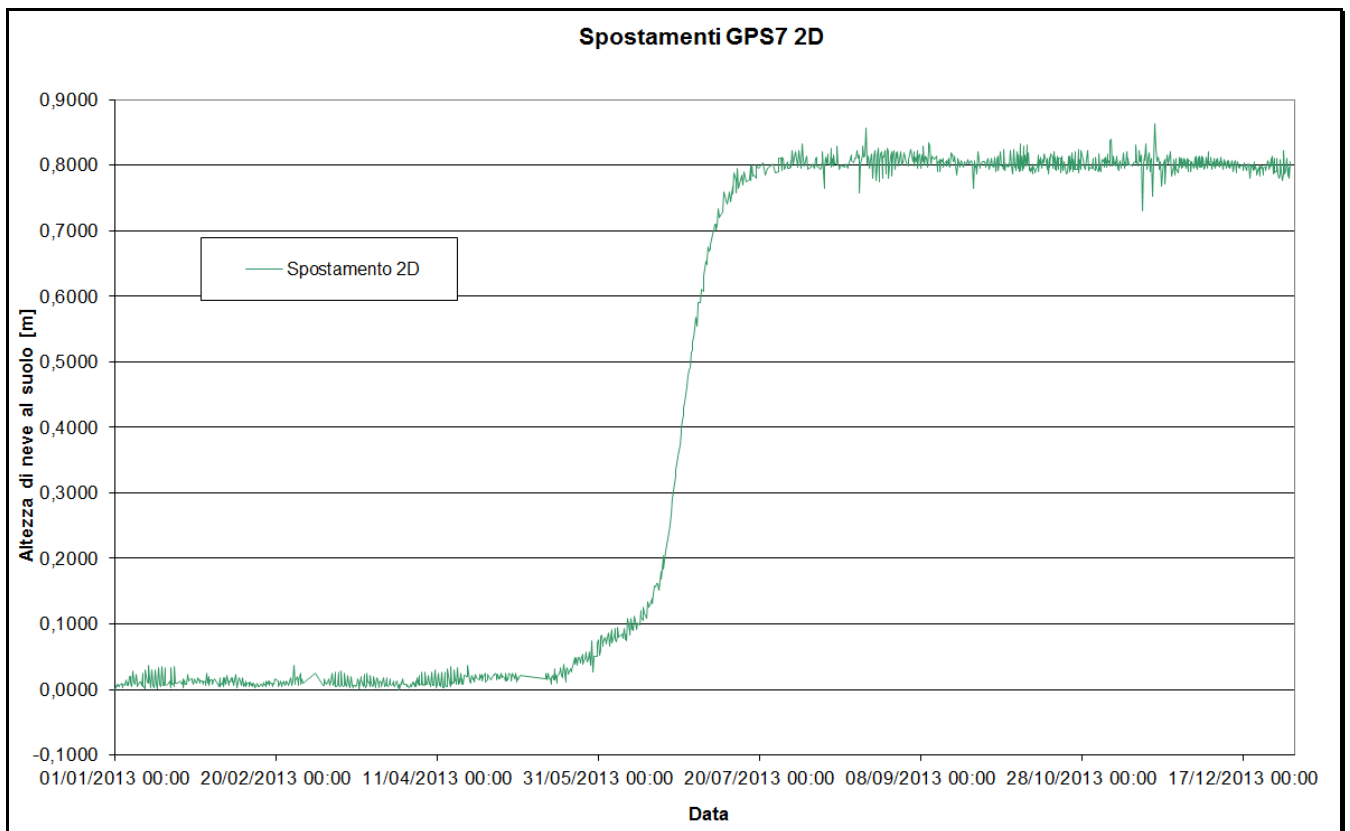
Figura n. 6

La riattivazione ha comportato uno spostamento piano-altimetrico pari a 80 cm (Fig. 6).

Complessivamente, lo spostamento registrato è stato di circa 80 cm sull'estensimetro 3 e di circa 60 cm sull'estensimetro 4. L'estensimetro n.1 ha presentato problemi di funzionamento legato a valori anomali nelle misure elettriche, parzialmente risolti applicando filtri via software.

I dati di spostamento degli estensimetri 3 e 4 rispetto al GPS7 confermano la congruità delle misure e l'affidabilità del sistema di monitoraggio.
