La diagnosi energetica e gli interventi di riqualificazione degli edifici

I professionisti e le imprese a confronto

Esempi di Diagnosi effettuate:

La scuola Bonati-Pascoli:

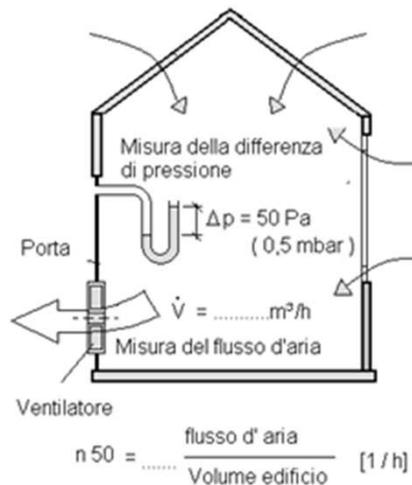
Il BlowerDoorTest, spesso poco utilizzato, è un test che ci porta come risultato le infiltrazioni in condizioni standard (a finestre chiuse) attraverso gli sfridi delle finestre e dei nodi, o giunti non a tenuta, in condizioni di depressione a 50 Pa. Rappresenta quindi un volume di ricambio orario d'aria, al netto di eventuali aperture straordinarie per il ricambio dell'aria e corrisponde quindi a dispersioni per ventilazione.

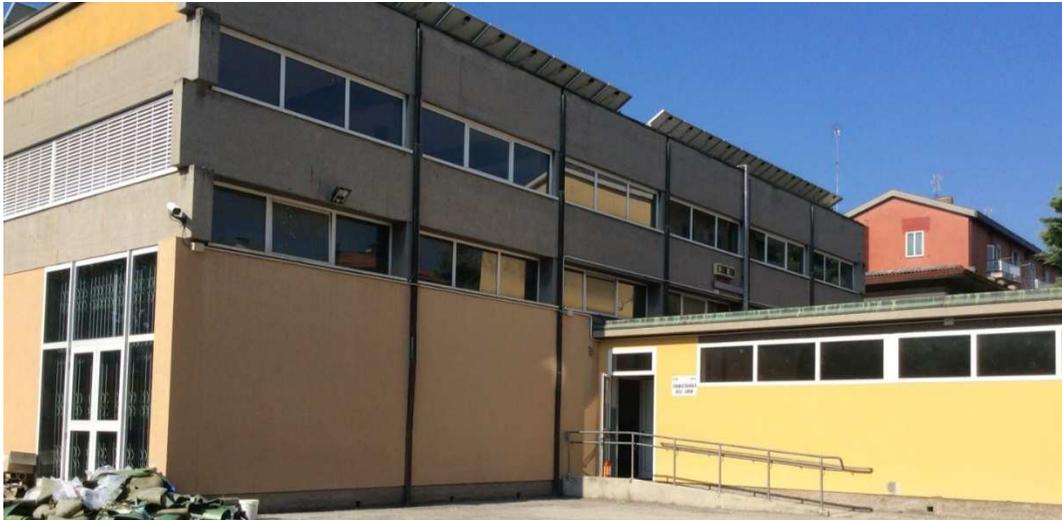
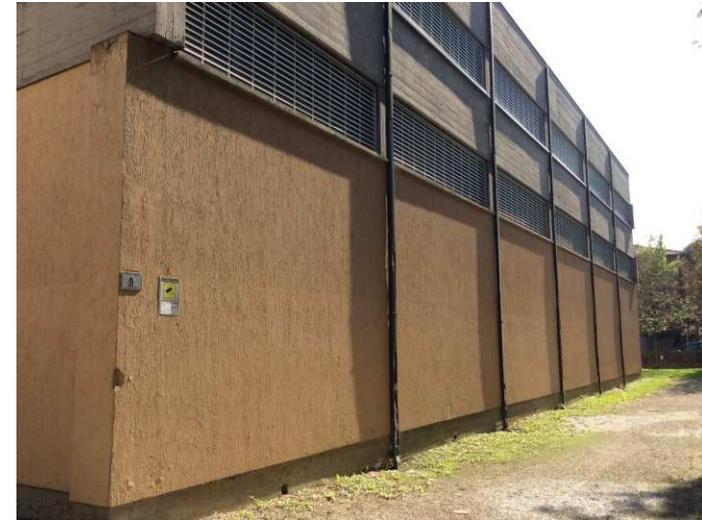
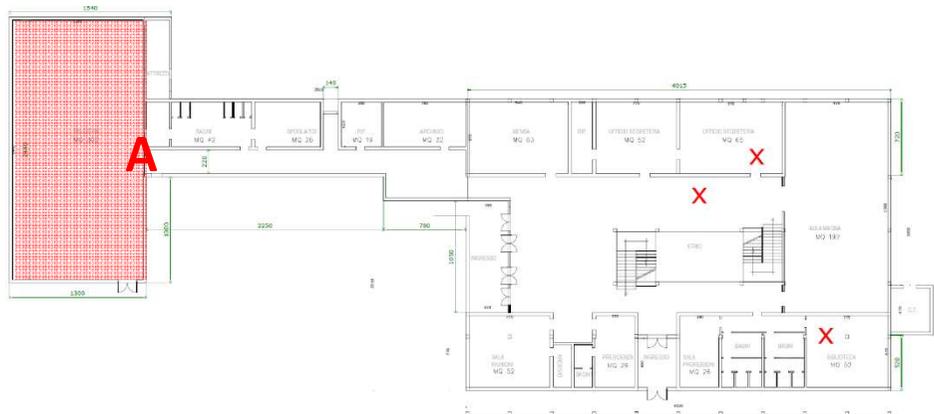
BlowerDoorTest:

Parallelamente a questo test, risulta utile valutare la provenienza di queste infiltrazioni, perdite parassite, al fine di mitigarne l'effetto, limitando il ricambio a valori più vicini a quelli da normativa, necessari a garantire un adeguato livello di comfort senza sgradevoli effetti di correnti d'aria fredda, velocità elevate dell'aria nell'ambiente, consumi eccessivi di combustibile fossile.

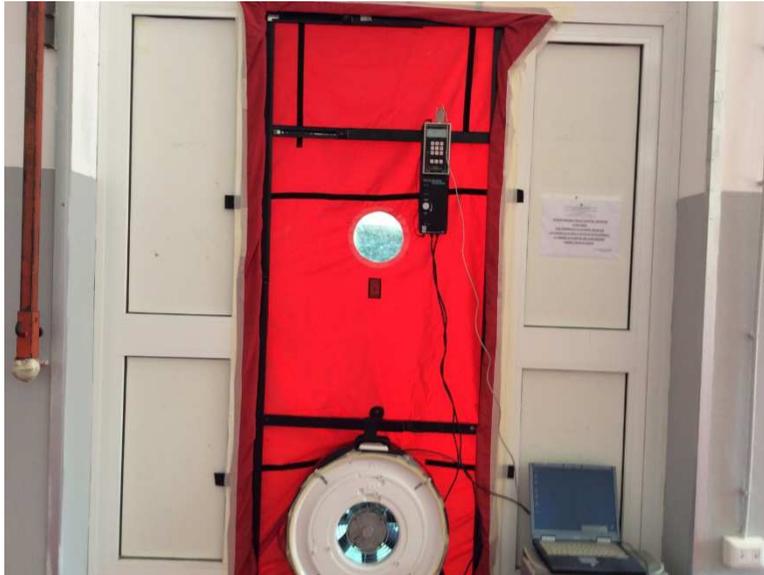
La macchina per il test e la sua applicazione su una delle porte dell'ambiente di studio

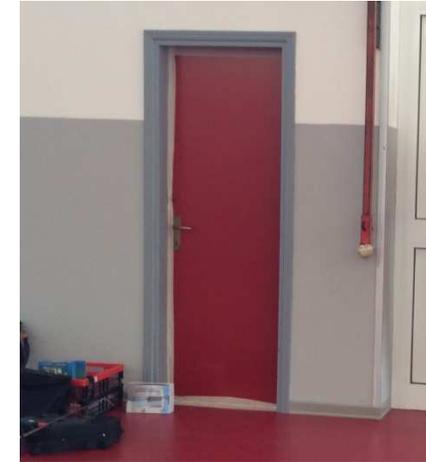
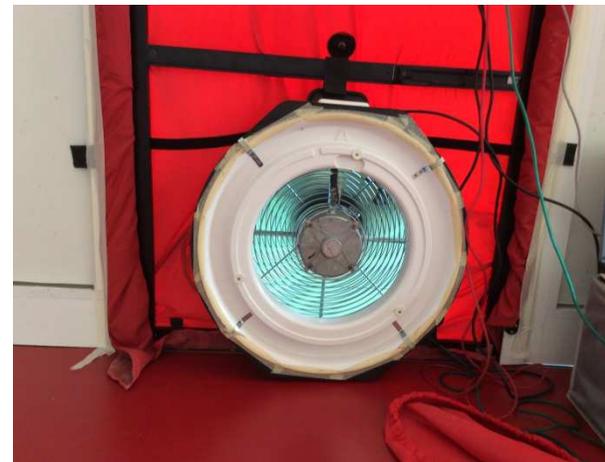
La sigillatura dei giunti non oggetto di studio per non falsare il test

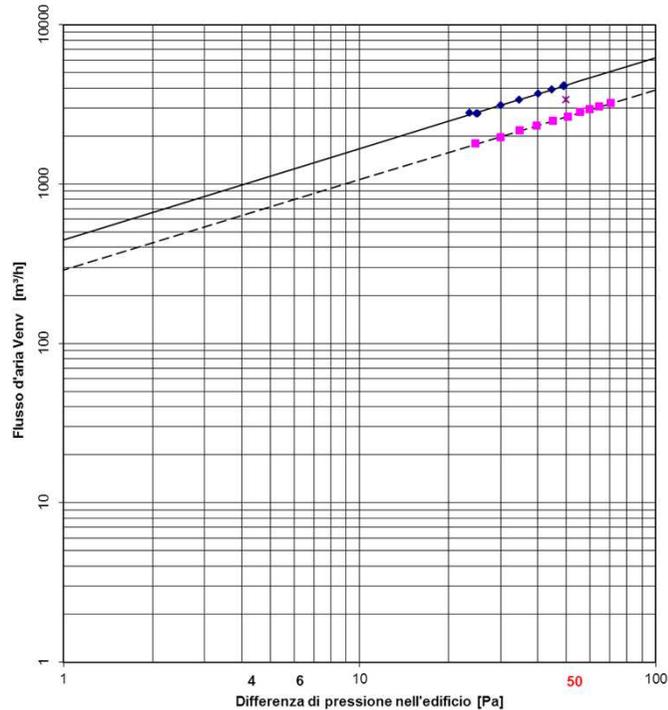
Grafico delle perdite d'aria durante il test BlowerDoor

- ◆ (Flusso d'aria) Depressione [m³/h]
- (Flusso d'aria) Sovrappressione [m³/h]
- Linea di regressione Depressione [m³/h]
- - - Linea di regressione Sovrappressione [m³/h]
- x Flusso d'aria a 50Pa [m³/h]

V =	1860 m³	A _F =	285 m²	A _E =	
	V ₅₀	Incertezza	n ₅₀	Incertezza	w ₅₀	Incertezza
	m³/h	%	1/h	%	m³/m²h	%
Depressione	4143	+/- 5 %	2,2	+/- 5 %	14,5	+/- 5 %
Sovrappressione	2627	+/- 5 %	1,4	+/- 5 %	9,2	+/- 5 %
Media	3385	+/- 5 %	1,8	+/- 5 %	11,9	+/- 5 %

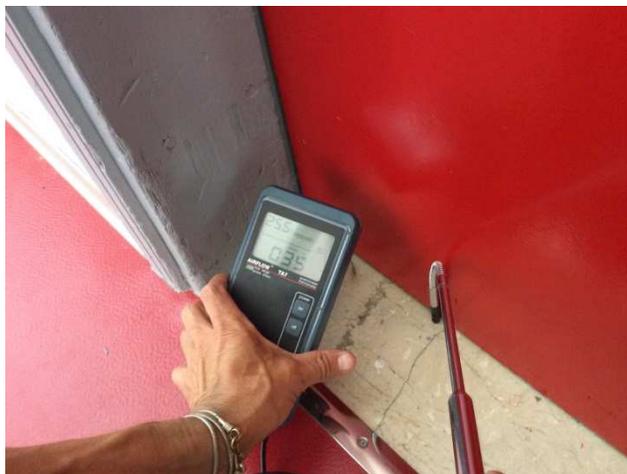
La ricerca delle perdite attraverso l'utilizzo di termo-anemometro

L'analisi va effettuata per le principali chiusure, al fine di **ricercare le inefficienze** e trovare **azioni di contrasto** per correggerle.

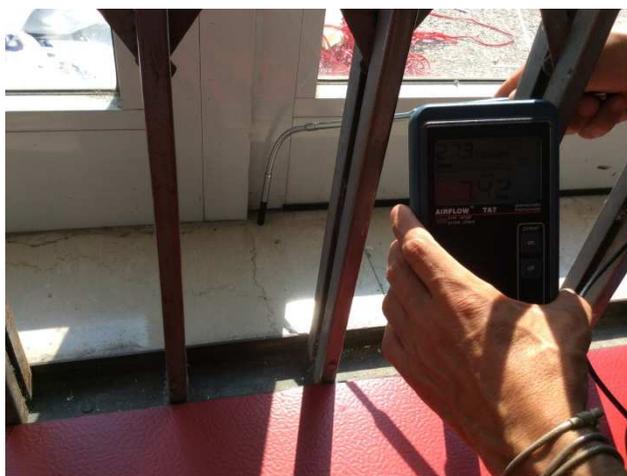
Alcuni punti critici possono essere ad esempio le **giunture** e le **soglie delle porte**, per loro natura disperdenti.

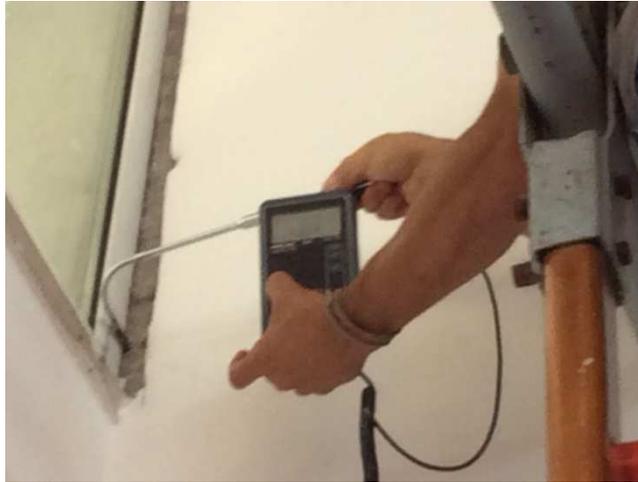
Sono possibili inefficienze, i giunti delle finestre e gli innesti alla parete (sfridi tra telaio e falsotelaio)

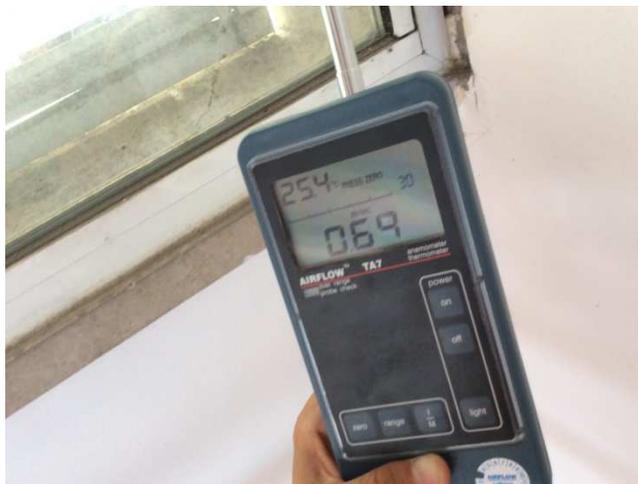
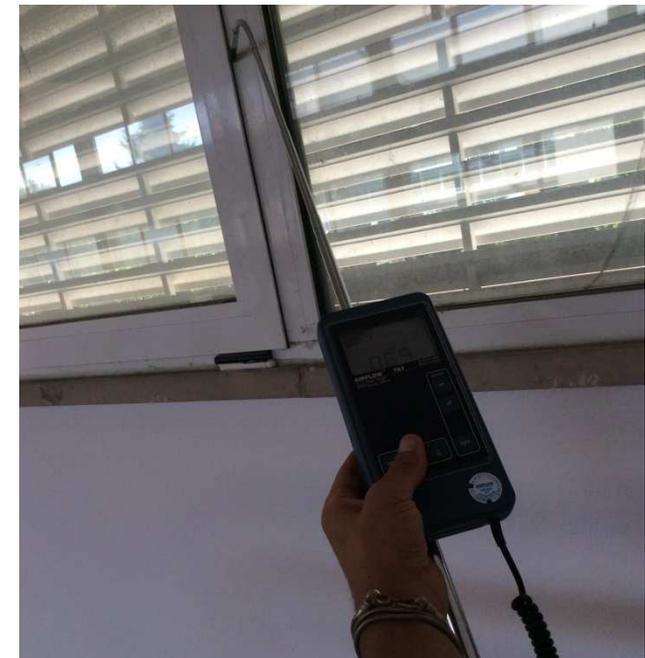
La corretta tenuta delle guarnizioni delle parti apribili
La corretta chiusura delle parti apribili

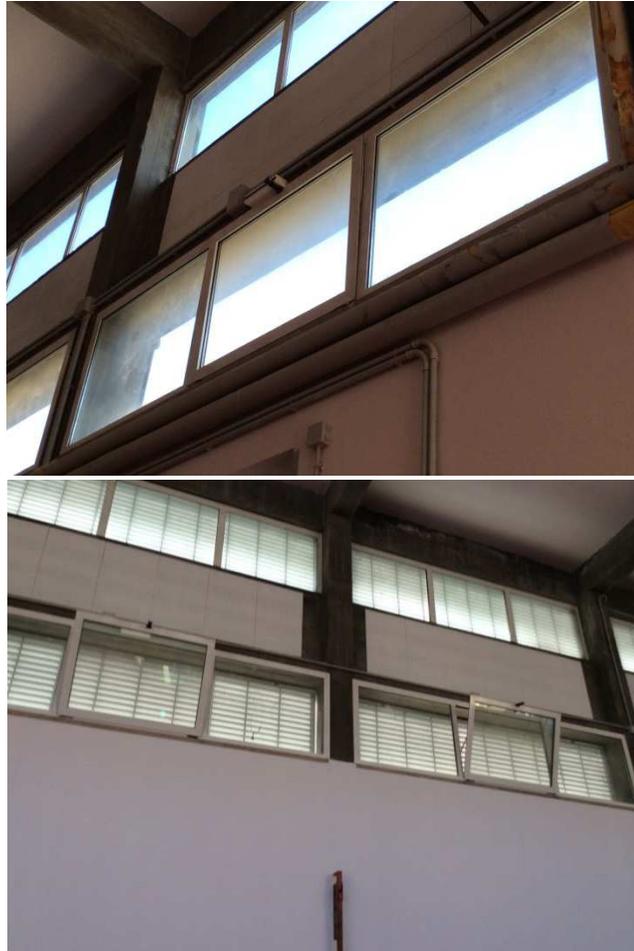
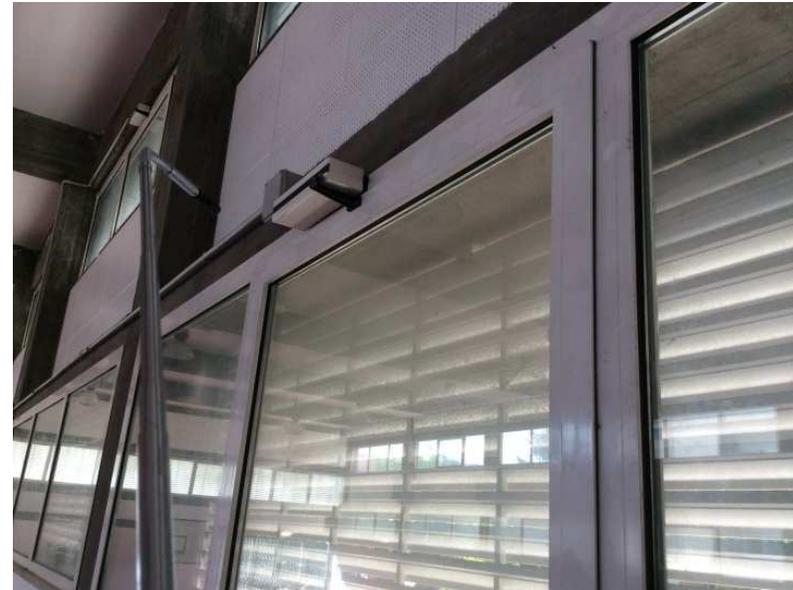
Nell'esempio riportato, la principale inefficienza era dovuta alla tenuta delle finestre a nastro con azionamento elettrico. La motivazione era legata alla non corretta chiusura del meccanismo, facilmente correggibile tramite registrazione del motorino.

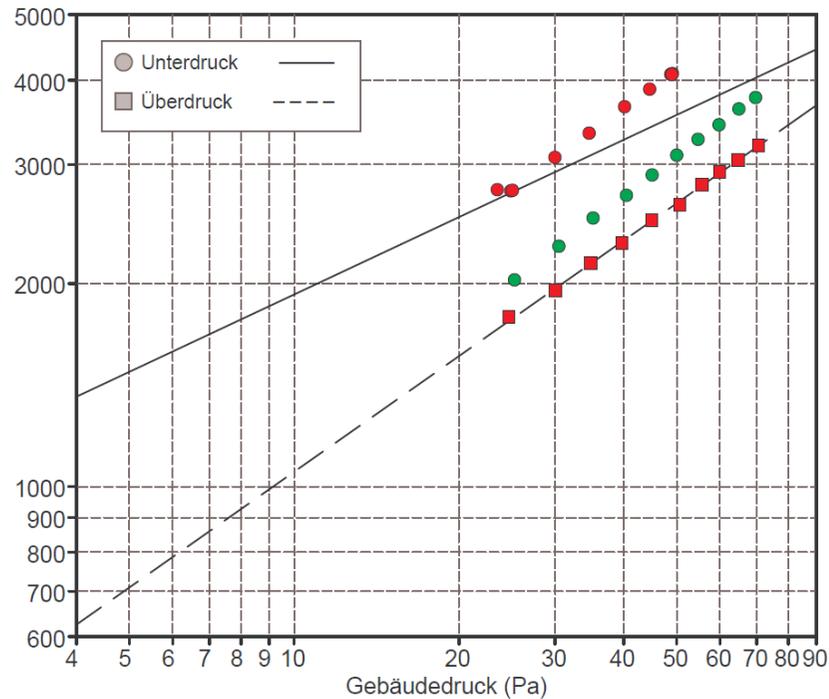
Si può notare il risultato della operazione di ri-calibrazione delle chiusure dotate di motore elettrico attraverso questo grafico. I pallini rossi indicano la situazione pre-intervento mentre quelli verdi indicano la situazione post intervento.

Tra gli altri interventi immediati si possono annoverare anche la sigillatura degli spifferi lungo il perimetro del serramento con silicone a basso modulo o l'inserimento di guarnizioni sui perimetri apribili.

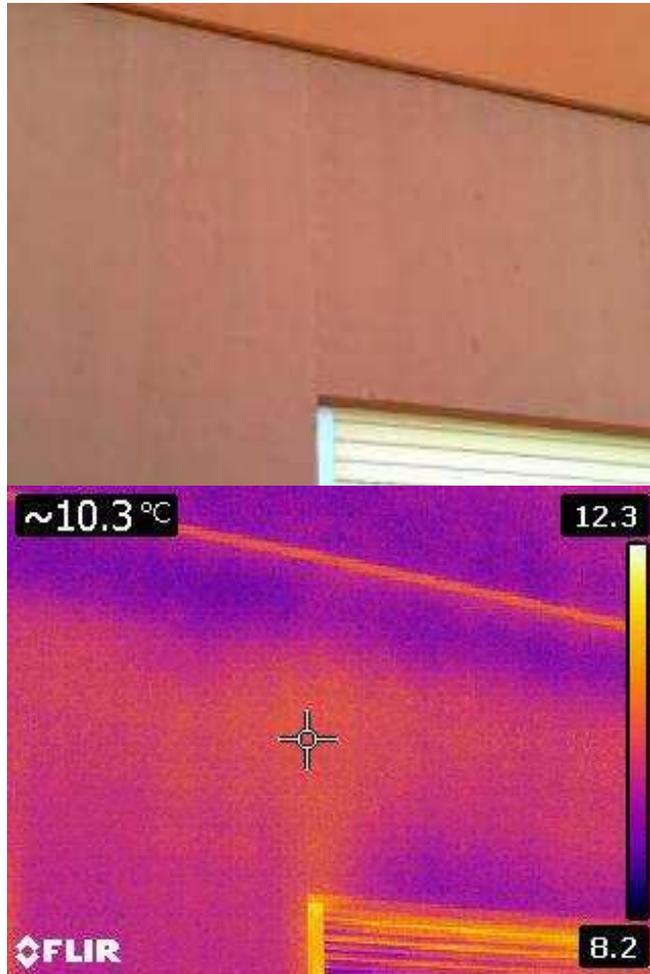
Un'ulteriore analisi del fabbricato, che può darci valutazioni qualitative (più che quantitative) dello stato dell'arte della costruzione, è **l'analisi termografica**.

Può esprimere quali siano le porzioni di superficie che più disperdono rispetto ad altre, analizzando quindi la **presenza di difetti costruttivi o di ponti termici**, nonché la presenza o meno di perdite o disuniformità nei materiali utilizzati (si pensi ad esempio ad un pannello prefabbricato con coibentazione non a taglio termico).

Le termocamere **NECESSITANO** di essere utilizzate in condizioni di **impianto funzionante**, con salto termico elevato tra interno ed esterno.

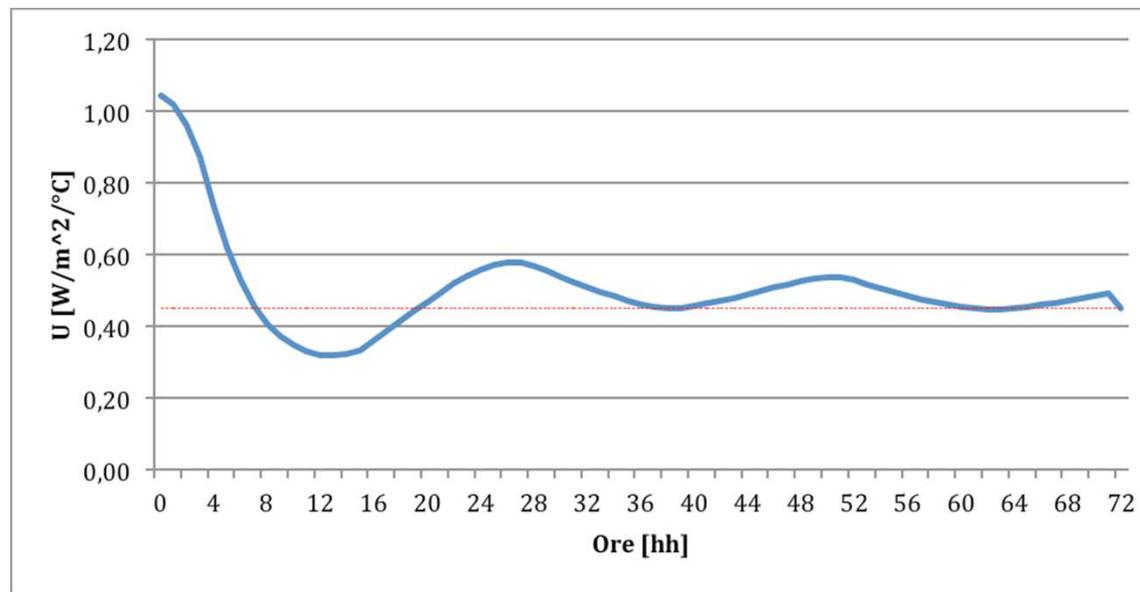
Attraverso due piastre, posizionate da un lato all'altro della struttura e collegate da un filo elettrico, è possibile determinare la trasmittanza media del componente.

Analogamente a prima, è necessaria la presenza di un salto termico e quindi dell'impianto acceso, oltre all'utilizzo prolungato del macchinario (almeno 60-70 ore) al fine di raggiungere la convergenza.

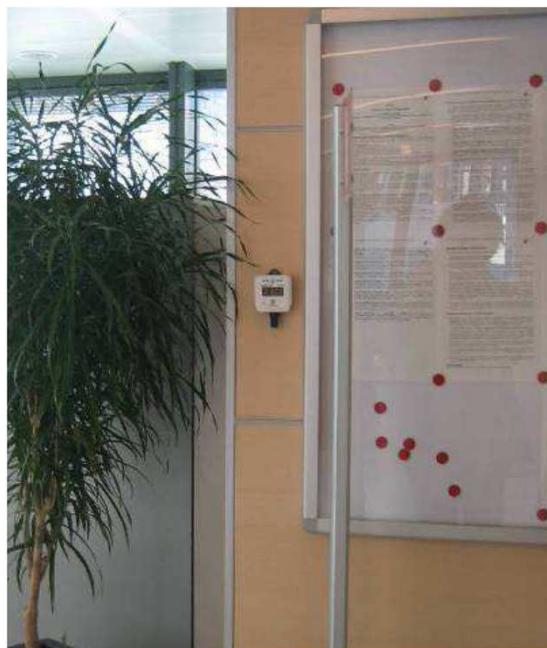
Lo strumento si applica a parete e rende traccia di temperature e umidità rilevate a cadenza regolare (ad esempio, può essere tarato per rilevare ogni minuto o ogni ora) e conservare il dato per molte rilevazioni, sino al momento in cui il dato viene esportato da opportuni software e restituito secondo forma di grafico o tabella.

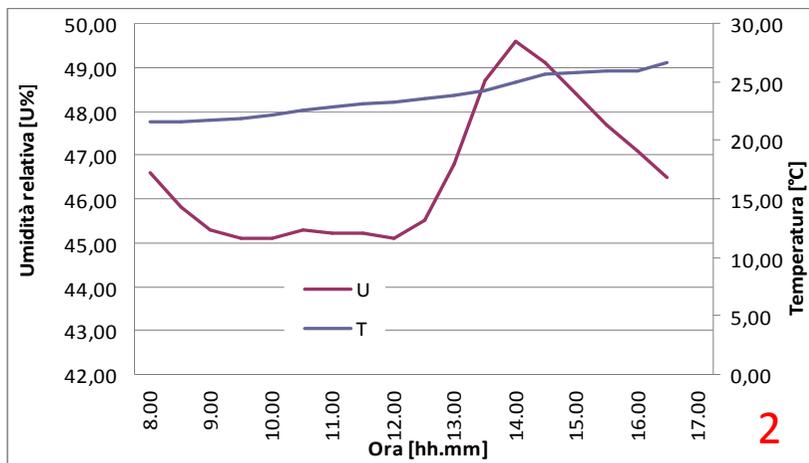
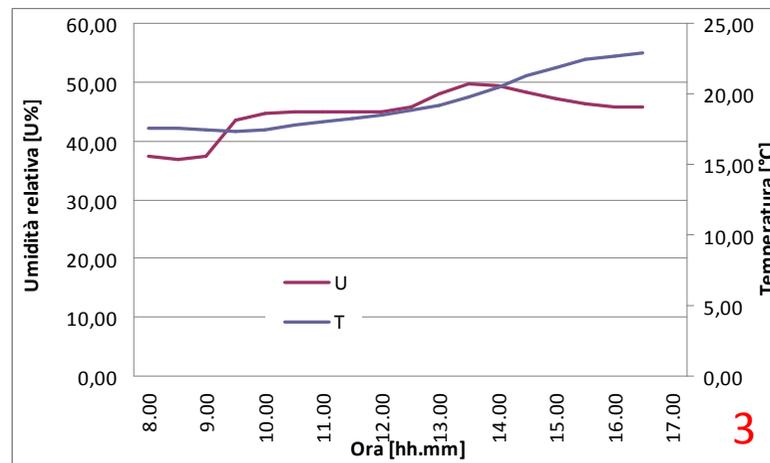
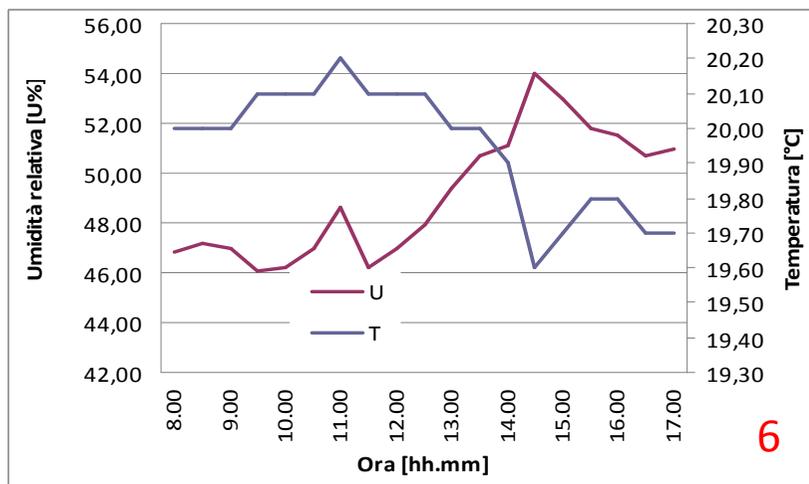
Come si può vedere dai grafici per i datalogger posizionati nei punti 2-3 (aule) l'andamento della temperatura varia di molto, nel primo caso totalmente imputabile alle persone all'interno della stanza essendo le finestre dirette a NO, nel secondo caso (SE) anche all'illuminazione solare. Vediamo invece come la palestra 6 sia regolata meglio.

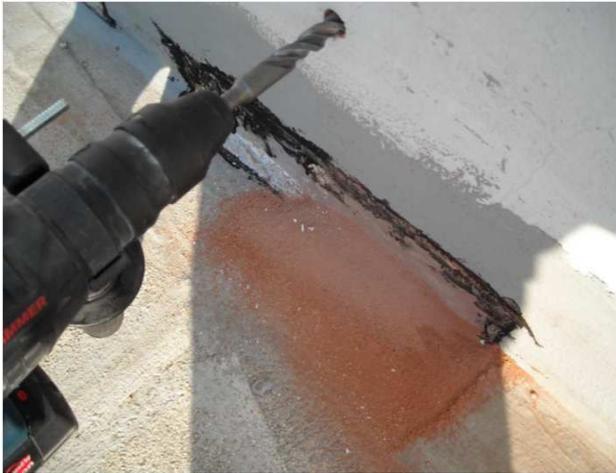
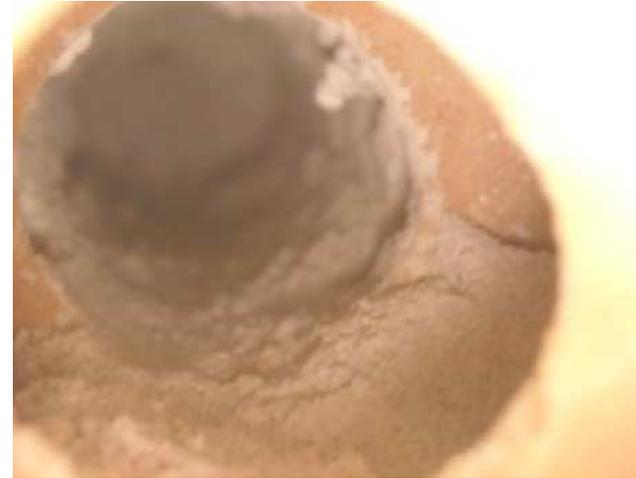
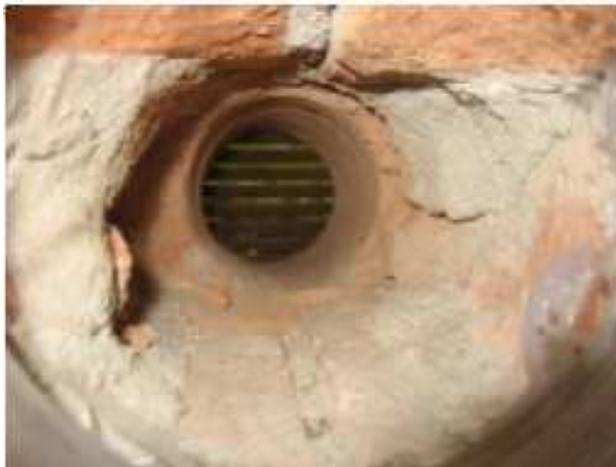
Il caso limite di indagine delle strutture, è il tipo invasivo. Si tratta di ricercare la composizione tramite un foro praticato in posizione non visibile (e poi richiuso) e l'utilizzo di una telecamera a filo da cui si possono identificare i principali componenti della struttura.

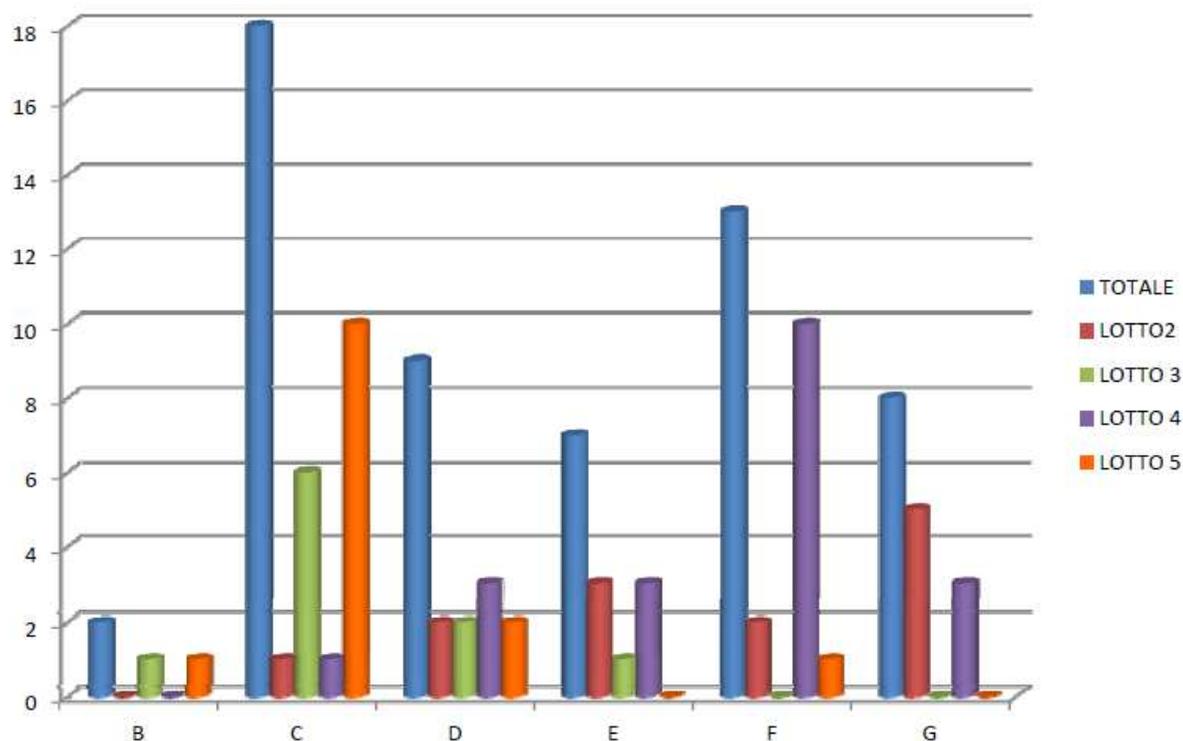
Le diagnosi energetiche sugli edifici regionali in oggetto hanno portato alle seguenti classificazioni in base alle vecchie normative regionali, divisi per lotti provinciali.

Si può notare come ad esempio, nei lotti 2 e 4 (analizzati da YS) vi sia la predominanza di classi tra F e G, in linea con le medie del parco immobiliare scolastico nazionale.

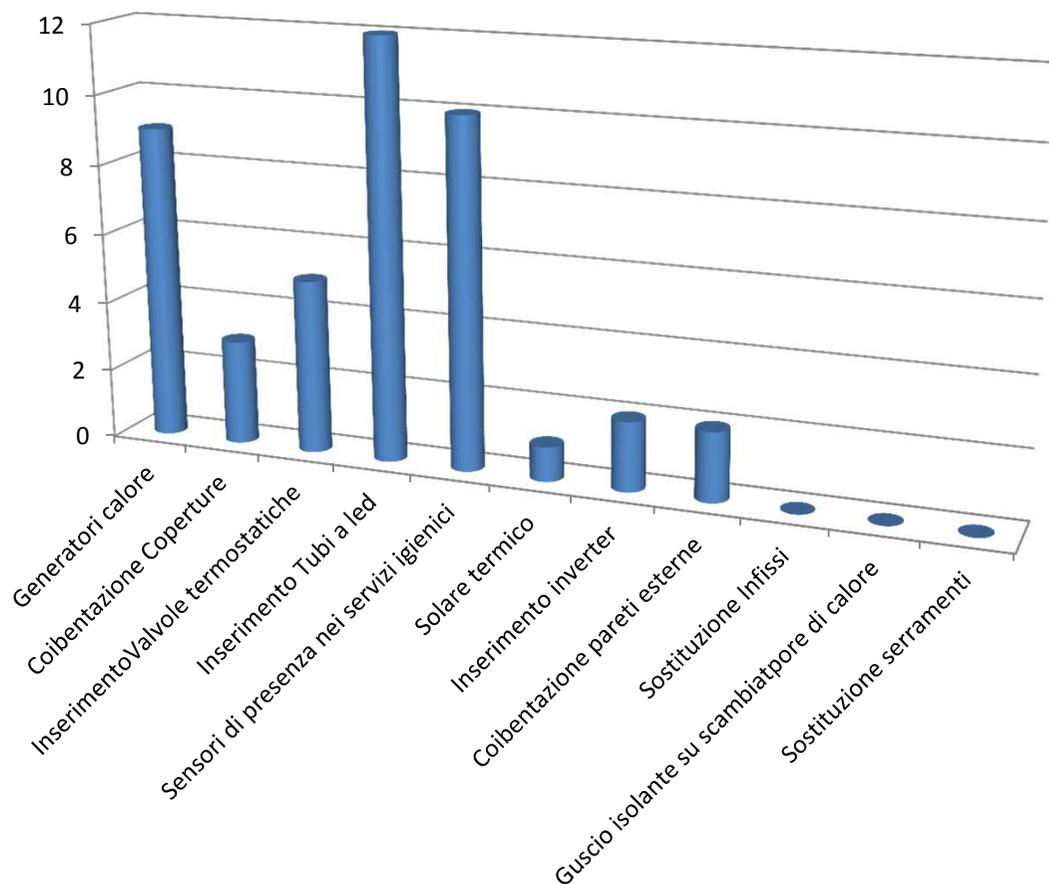
Lotto 2

L'analisi ha portato inoltre alla formulazione dei seguenti interventi migliorativi.

Per il lotto 2, ad esempio, sul lato termico, i più ricorrenti sono il cambio dei generatori o l'installazione di valvole termostatiche al fine di ottimizzare la regolazione, mentre sul lato elettrico, sensori di presenza e illuminazione LED.

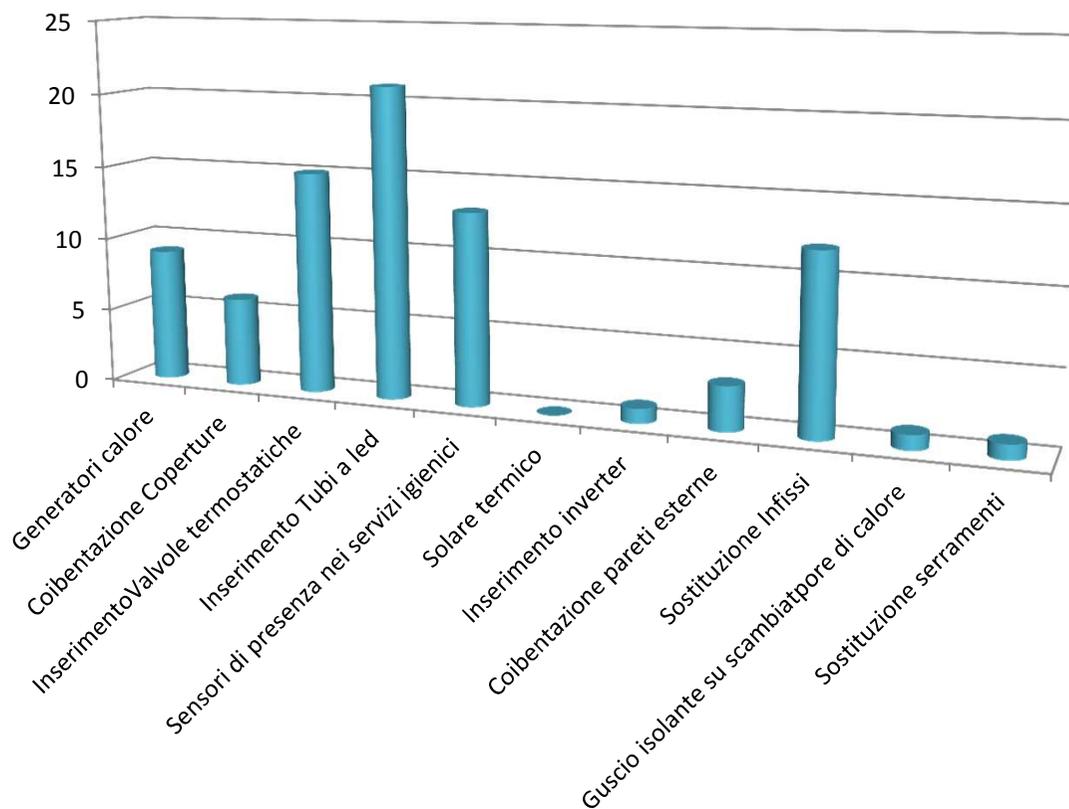
Lotto 4

Per il lotto 4, invece, è risultato importante come intervento, oltre alle valvole termostatiche e ai generatori, anche la sostituzione degli infissi, oltre ad una crescente necessità di coibentare la copertura degli edifici.

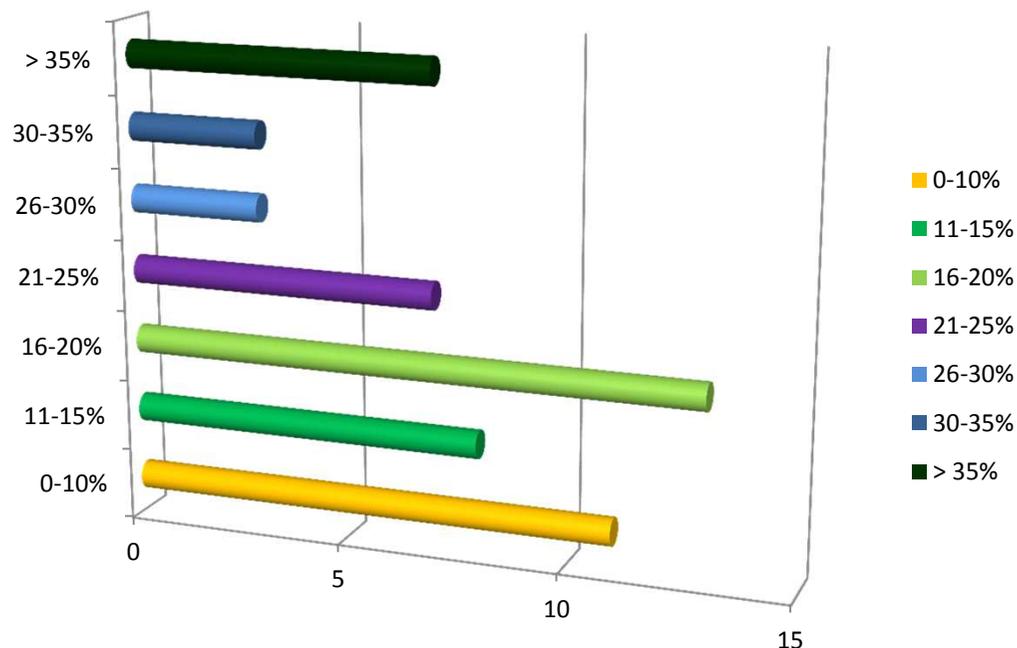
Sugli edifici analizzati, con gli interventi «economicamente vantaggiosi» proposti, si nota che le percentuali di miglioramento rimangono comunque contenute (oltre il 75% dei casi ha un risparmio inferiore al 25%) con alcuni casi eclatanti.

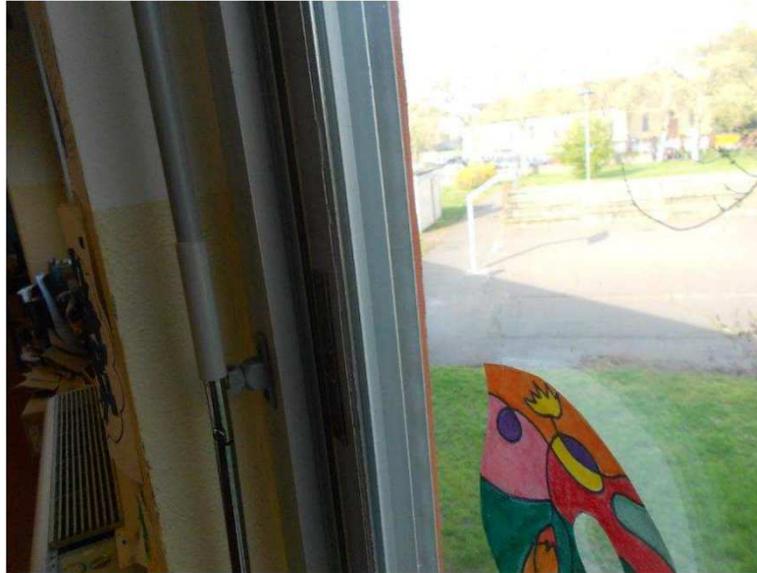
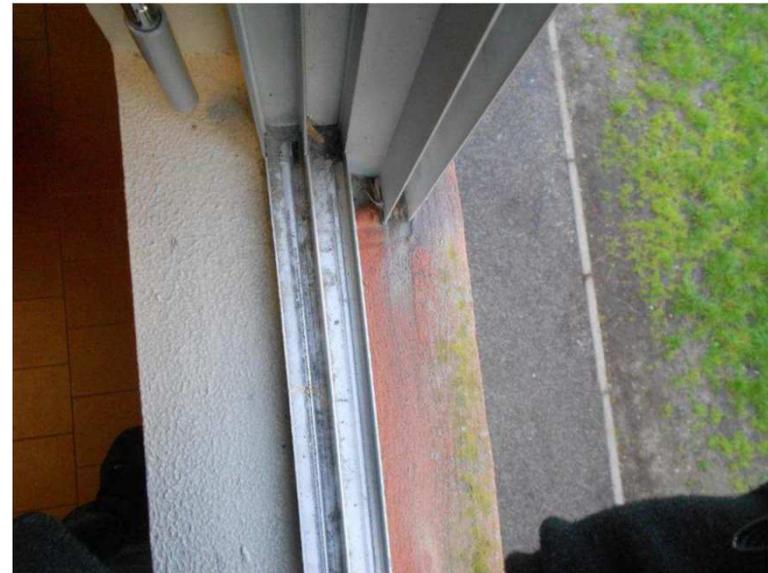
Puntando a mantenere le tipologie ed i materiali attualmente esistenti e portando le caratteristiche del vetro a **$U_g = 1,1 \text{ W/m}^2\text{K}$** e del telaio a **$U_f = 2,5 \text{ W/m}^2\text{K}$** (scorrevoli) o **$U_f = 1,6 \text{ W/m}^2\text{K}$** (battente), usando il distanziale Warm-Edge con $\psi\text{-g} = 0,039 \text{ W/mK}$

I nuovi serramenti avranno **$U_w < 1,5 \text{ W/m}^2\text{K}$** . Oltre a questo, l'intervento contestuale di coibentazione delle pareti, porta alla riduzione del ponte termico di innesto alla parete e l'utilizzo di cassonetti coibentati riduce ulteriormente le dispersioni.

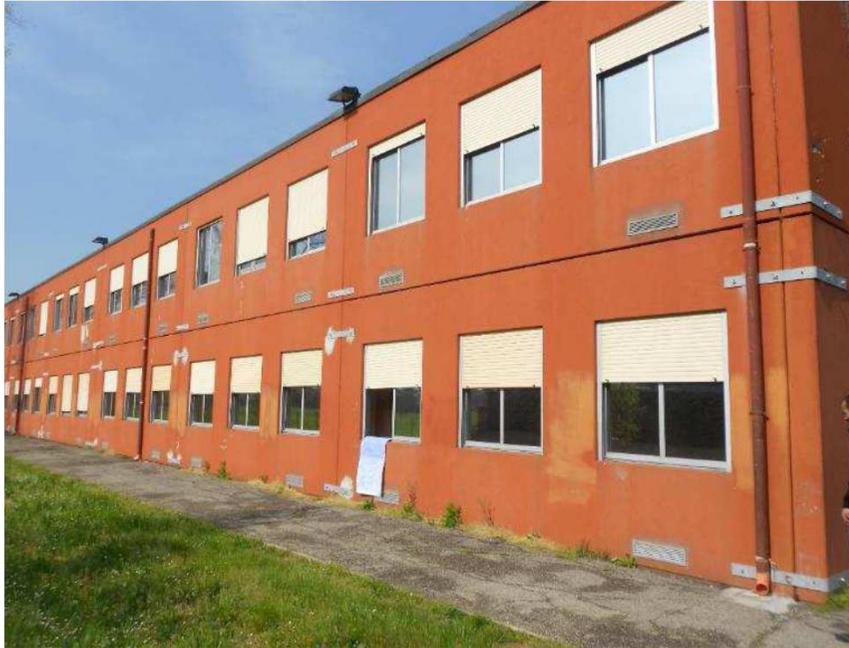
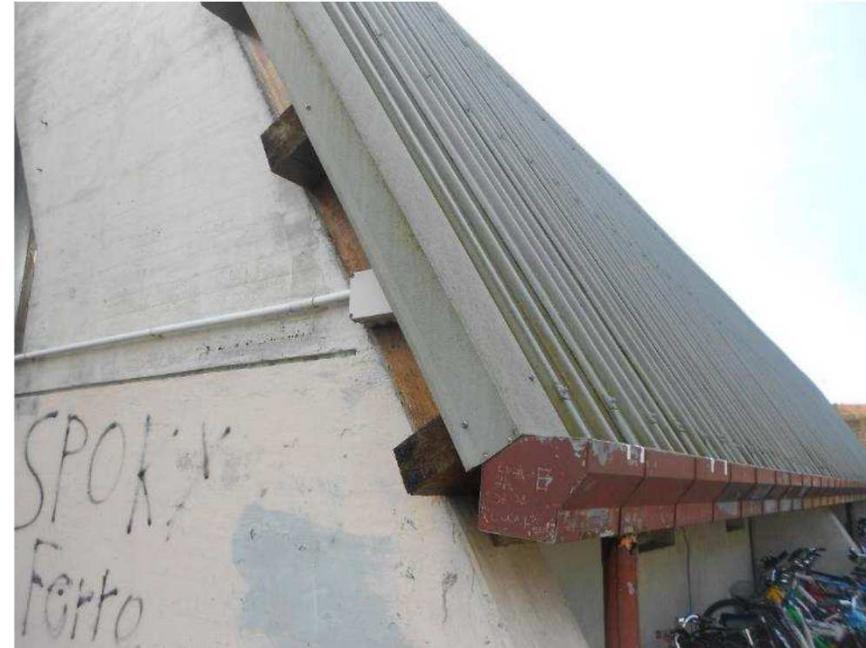
La parete esistente è stata calcolata tramite termoflussimetro con un valore medio al centro del pannello di $0,45 \text{ W/m}^2\text{K}$, il valore medio della parete, comprensivo dei ponti termici del pannello prefabbricato e degli innesti tra pannello e pannello, ha portato ad un valore di trasmittanza di **$0,749 \text{ W/m}^2\text{K}$**

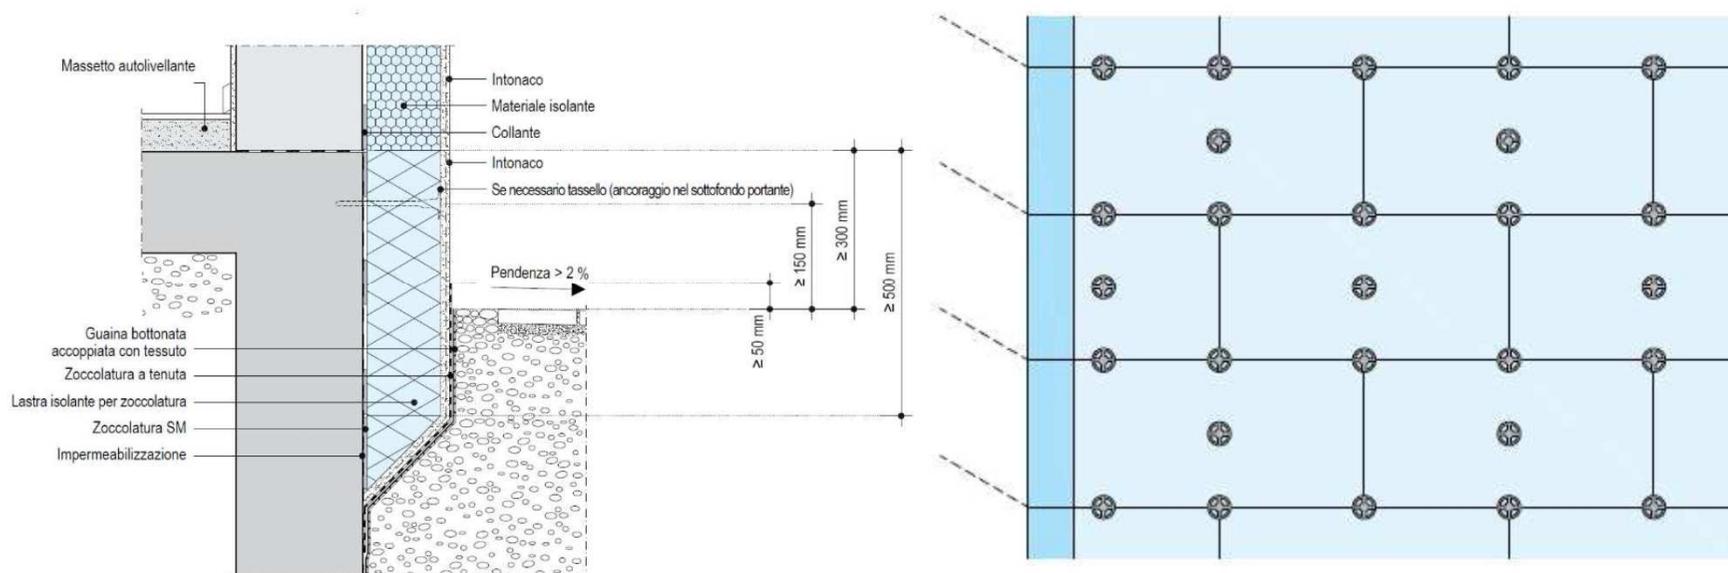
È stato prevista l'aumento della coibentazione della parete, con un cappotto esterno, certificato ETAG004, conforme quindi alle normative nazionali antincendio negli edifici scolastici (classe di reazione al fuoco B – s2, d0) per uno spessore di 80mm portando la trasmittanza da 0,749 a **0,219 W/m²K** migliorando quindi del 70,76%, ed un consumo evitato di **8512 metri cubi di metano**.

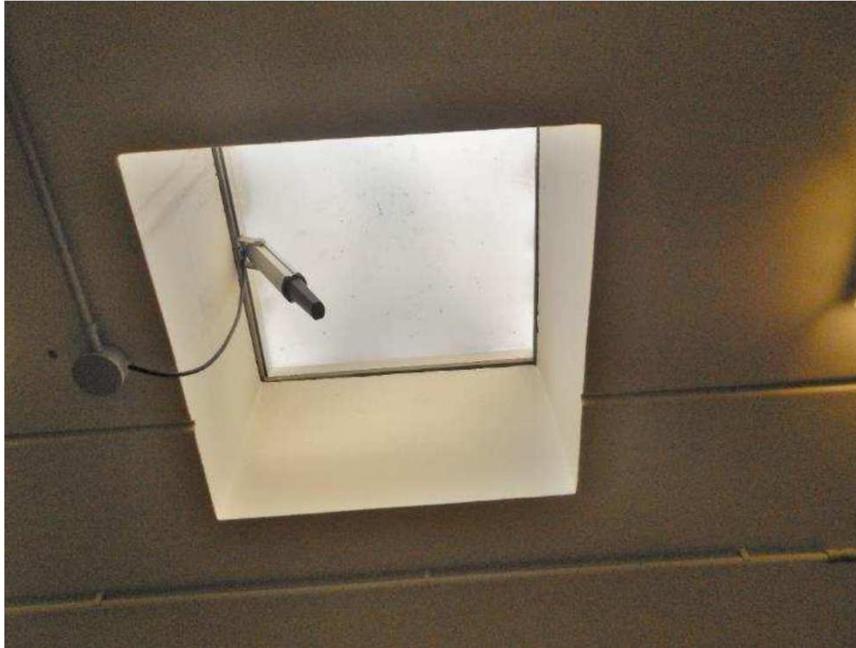
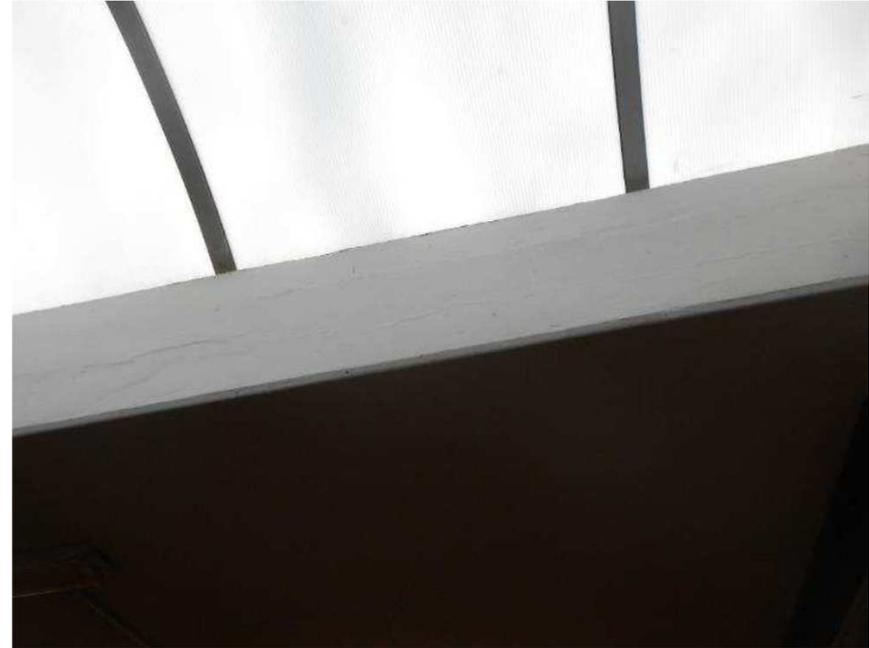
La copertura di tipo piano, portava ad un doppio svantaggio: una trasmittanza elevata dovuta alla natura della stessa e problematiche di trafileamento durante le piogge, a causa dell'accumulo idrico. Il progetto è stato quindi mirato al risolvere entrambi gli inconvenienti.

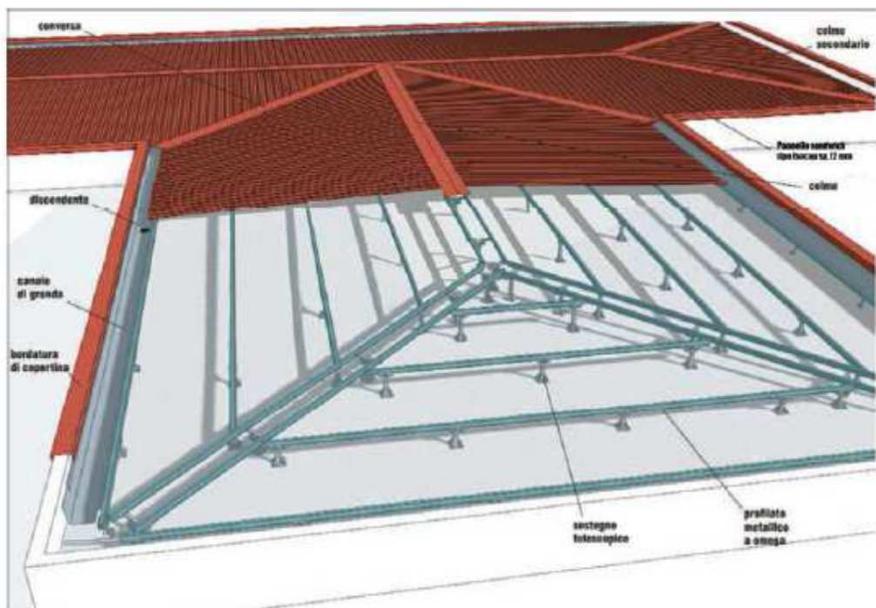
Viene quindi creata una nuova copertura inclinata, tramite piedi telescopici, formata da pannelli sandwich coibentati, con lo scopo di favorire il deflusso dell'acqua, e coibentare la struttura, con la creazione di un «sottotetto» non praticabile.

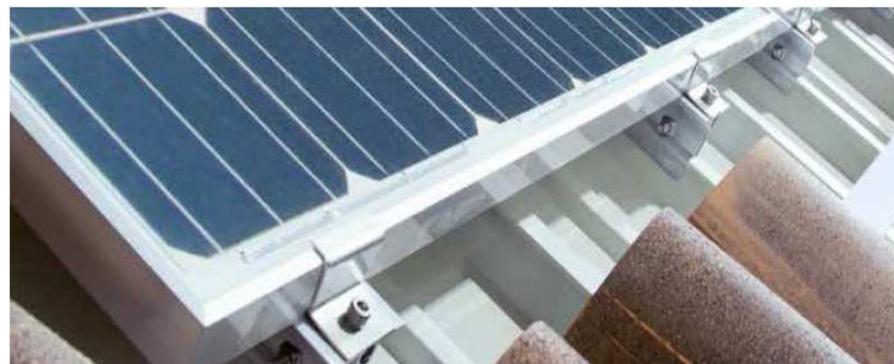
In copertura viene anche installato, direttamente sui pannelli sandwich grecati, il campo fotovoltaico.

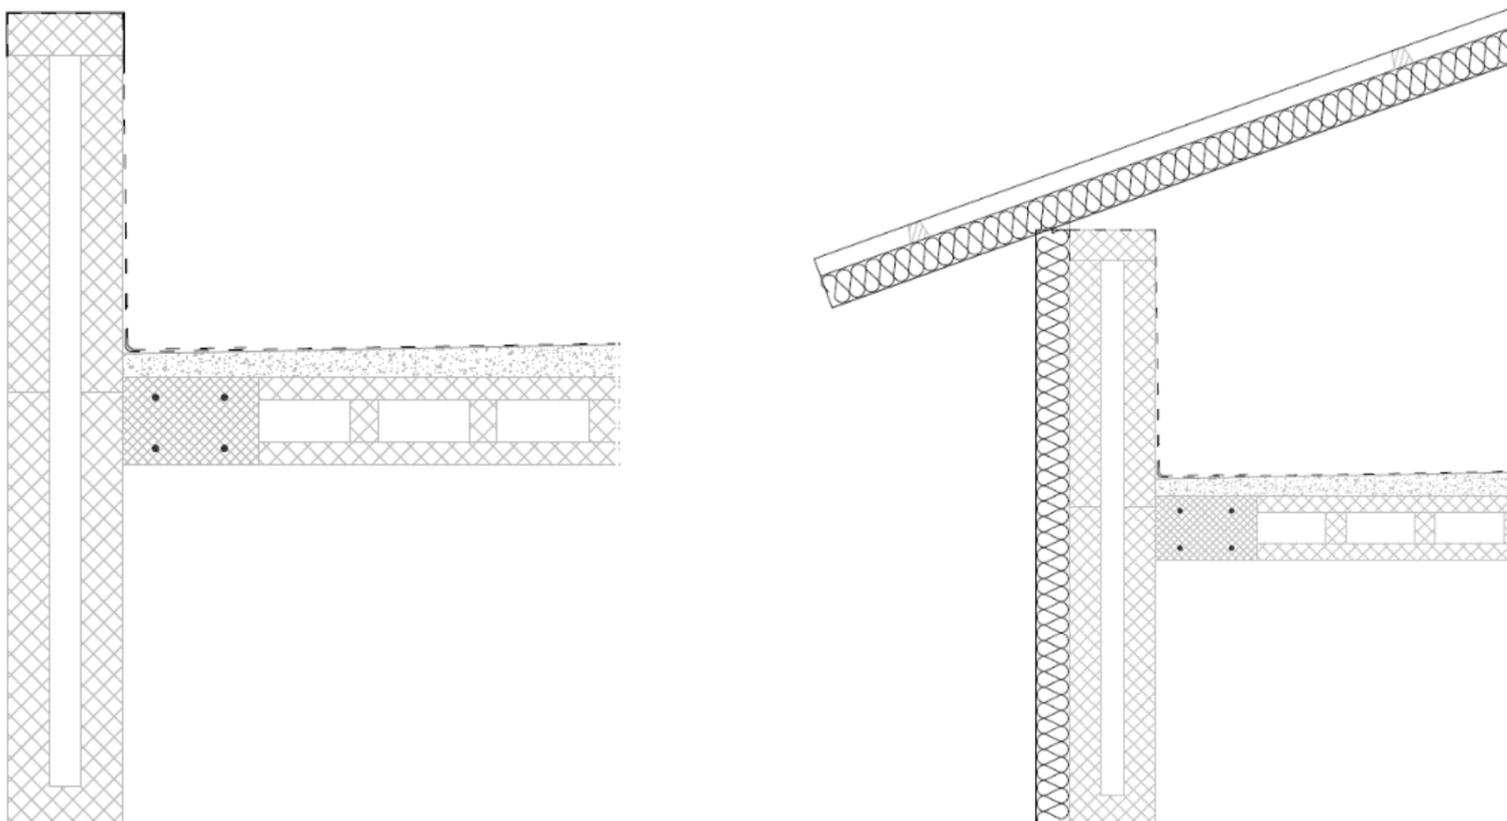
Schematicamente si otterrà un sistema di questo tipo.

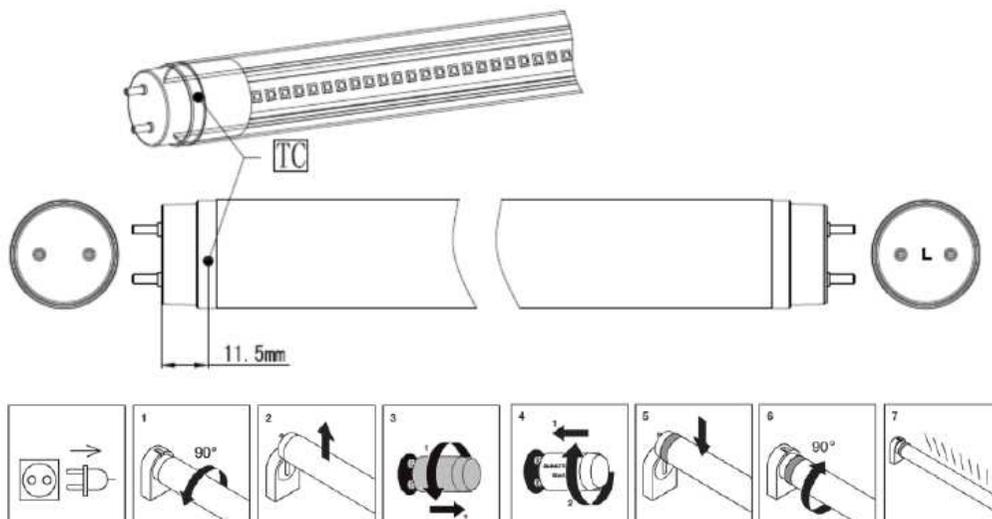
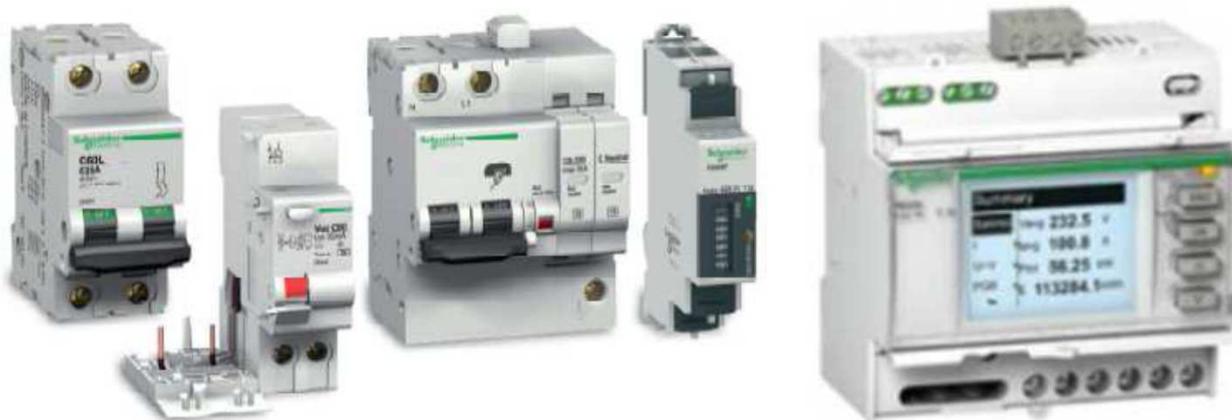
L'illuminazione è prevalentemente a neon da 58W e la previsione di sostituzione ha portato alla scelta di prodotti che ne permettano la mera sostituzione, inserendo solo nei quadri, appositi sistemi di protezione magnetotermici, differenziali, sezionatori, ecc... Oltre a contabilizzatori/misuratori di energia elettrica.

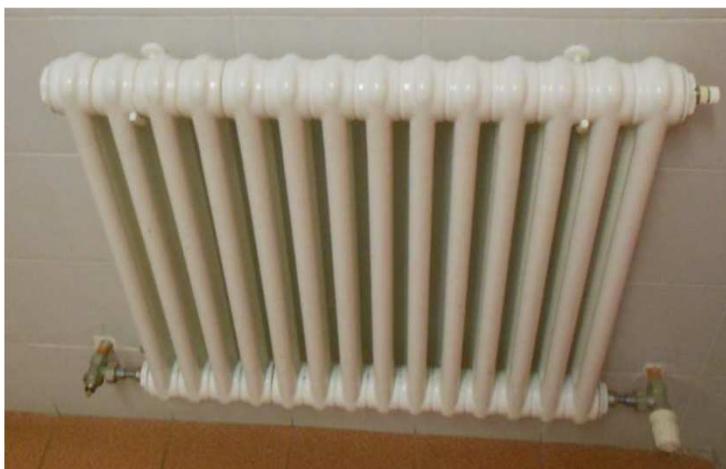
Ove non presenti, come nella foto effettuata nei bagni del fabbricato, risulta conveniente installare le valvole termostatiche al fine di regolare in maniera automatica ambiente per ambiente, la temperatura.
