La diagnosi energetica e gli interventi di riqualificazione degli edifici

I professionisti e le imprese a confronto

Esempi di Diagnosi effettuate:

La scuola Bonati-Pascoli:

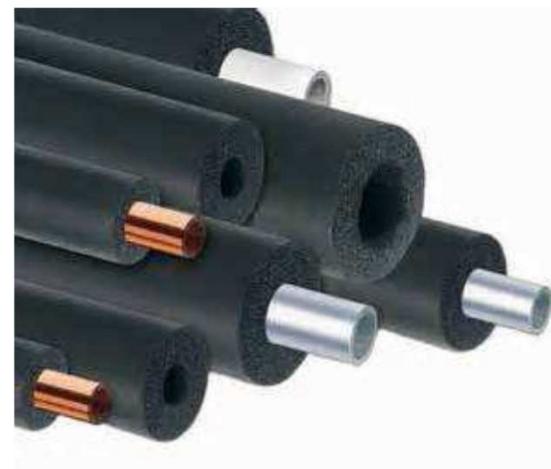
Alla stessa maniera, si è reso conveniente coibentare le tubazioni di adduzione ai terminali della palestra, per ridurre i consumi oltre che per sicurezza.
