Regione Autonoma  
**Valle d'Aosta**

**Relazione di commento ai dati di monitoraggio della  
frana della Becca di Nona  
Comuni di Charvensod e Pollein**

***Periodo: 01/01/2014 – 31/12/2014***

**Relazione di commento ai dati di monitoraggio della  
frana di Bosmatto in Comune di Gressoney-Saint-Jean.**

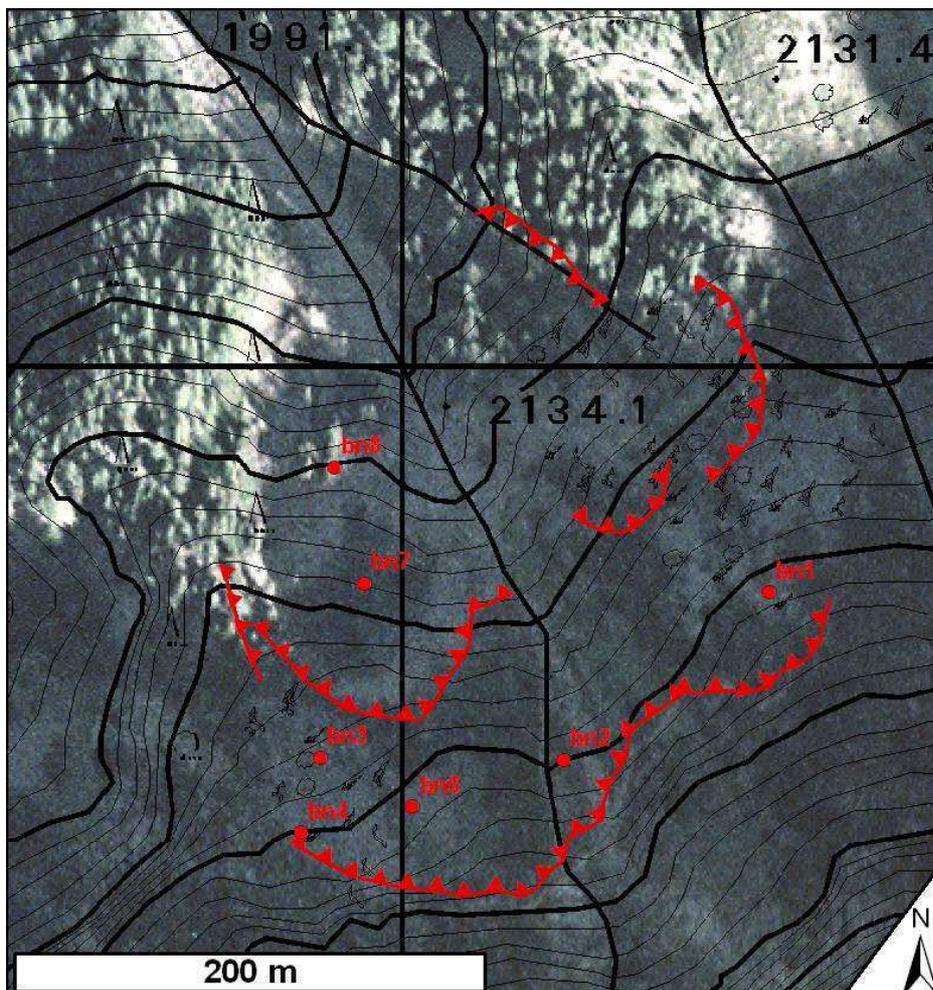
**Figura n. 1:** Stralcio planimetrico con indicazione delle stazioni di misura

La rete, installata nel luglio 1997 e successivamente integrata, è composta attualmente da 7 vertici distribuiti nell'area interessata dal dissesto (Figura n. 1), due dei quali installati all'inizio del mese di giugno 2001 per controllare il settore basso dell'area in frana.

La posizione dei capisaldi viene determinata rispetto a 2 punti di riferimento, ubicati a valle della frana, denominati FIX1 e FIX2. Per semplificare le operazioni di campagna, a partire dal 2001 le misure vengono riferite ad un solo punto esterno (FIX1, posto in località Moriond), la cui stabilità è suffragata da una serie pluriennale di misure.

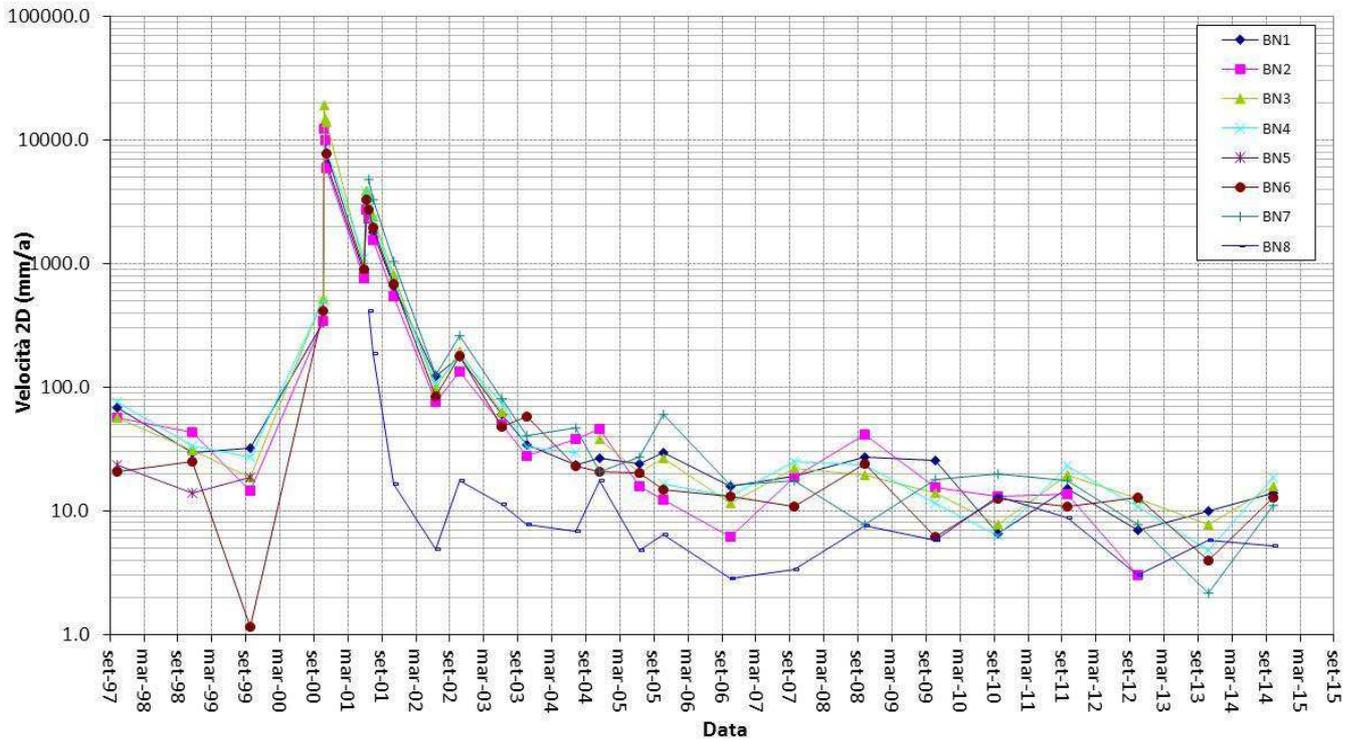
**Figura n. 2:** Andamento dei risultati della campagna di rilievo della rete di capisaldi GPS a lettura manuale

I risultati della campagna di rilievo della rete di capisaldi GPS a lettura manuale eseguita il 24/10/2014 hanno evidenziato che le velocità 2D (in mm/a) dei diversi capisaldi sono globalmente inferiori a 20 mm/a.

Il caposaldo BN8, posto in corrispondenza dello sperone roccioso al piede della frana, e che funge in parte da sostegno della stessa, continua ad essere stabile.

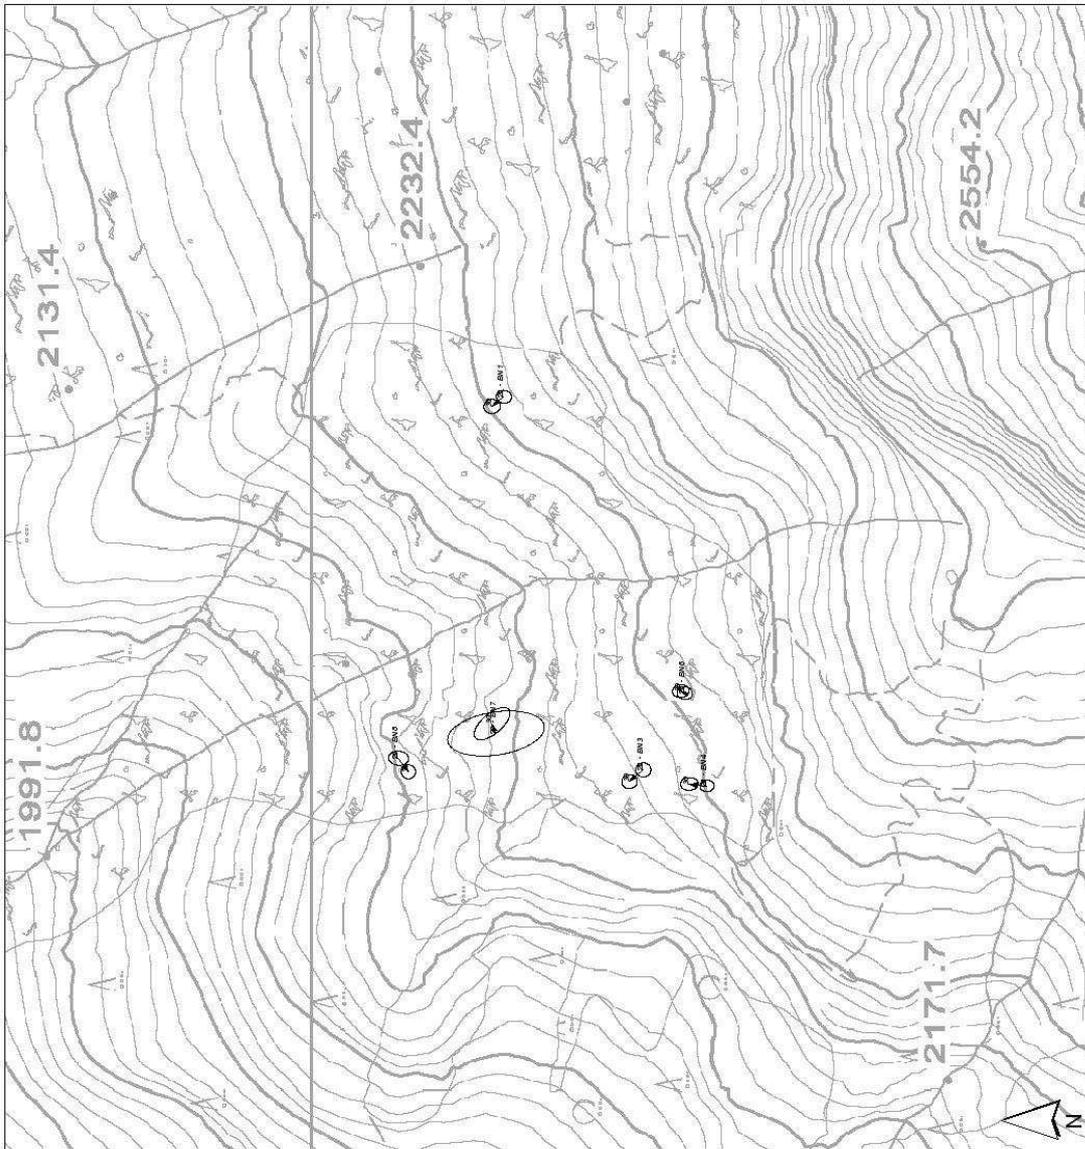
Figura n. 3: vettori di spostamento GPS a lettura manuale.

La tabella n. 3 riporta gli spostamenti registrati nell'arco di tempo 7/11/2013 – 23/10/2014 dei capisaldi della rete GPS a lettura manuale, i cui vettori di spostamento sono riportati nella Figura n. 3.

Per quanto concerne le componenti Nord e Est, a valore positivo corrisponde uno spostamento nella direzione di riferimento, al valore negativo corrisponde uno spostamento nella direzione opposta; valori negativi riferiti alla quota H indicano invece un abbassamento del punto.

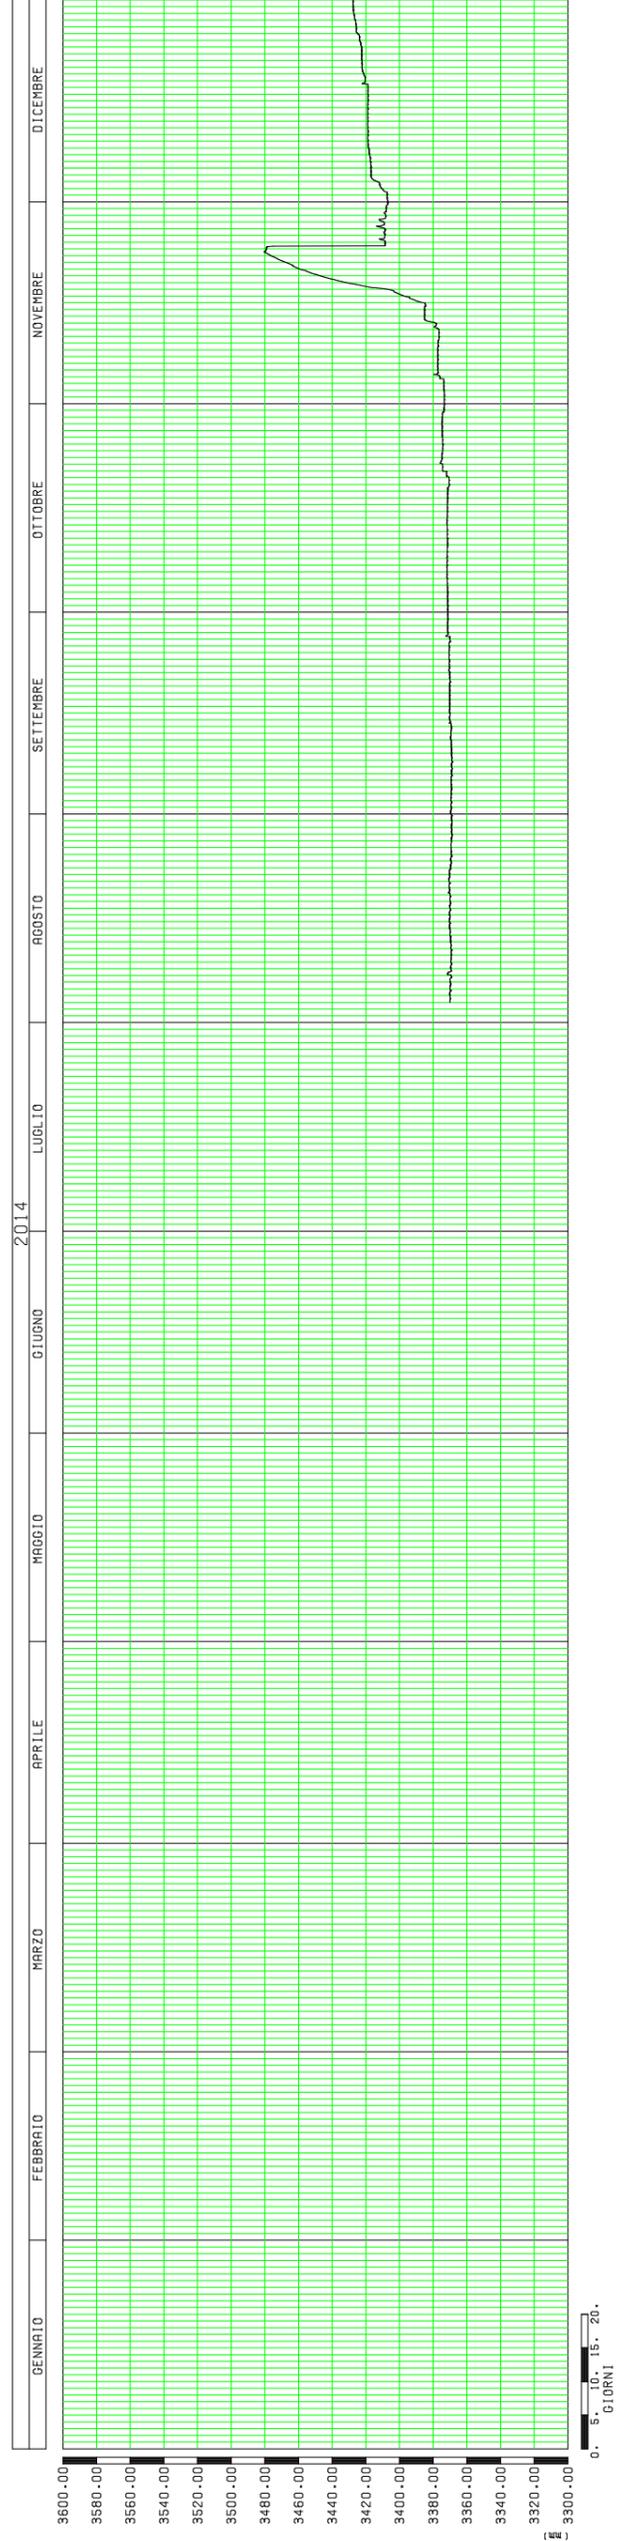
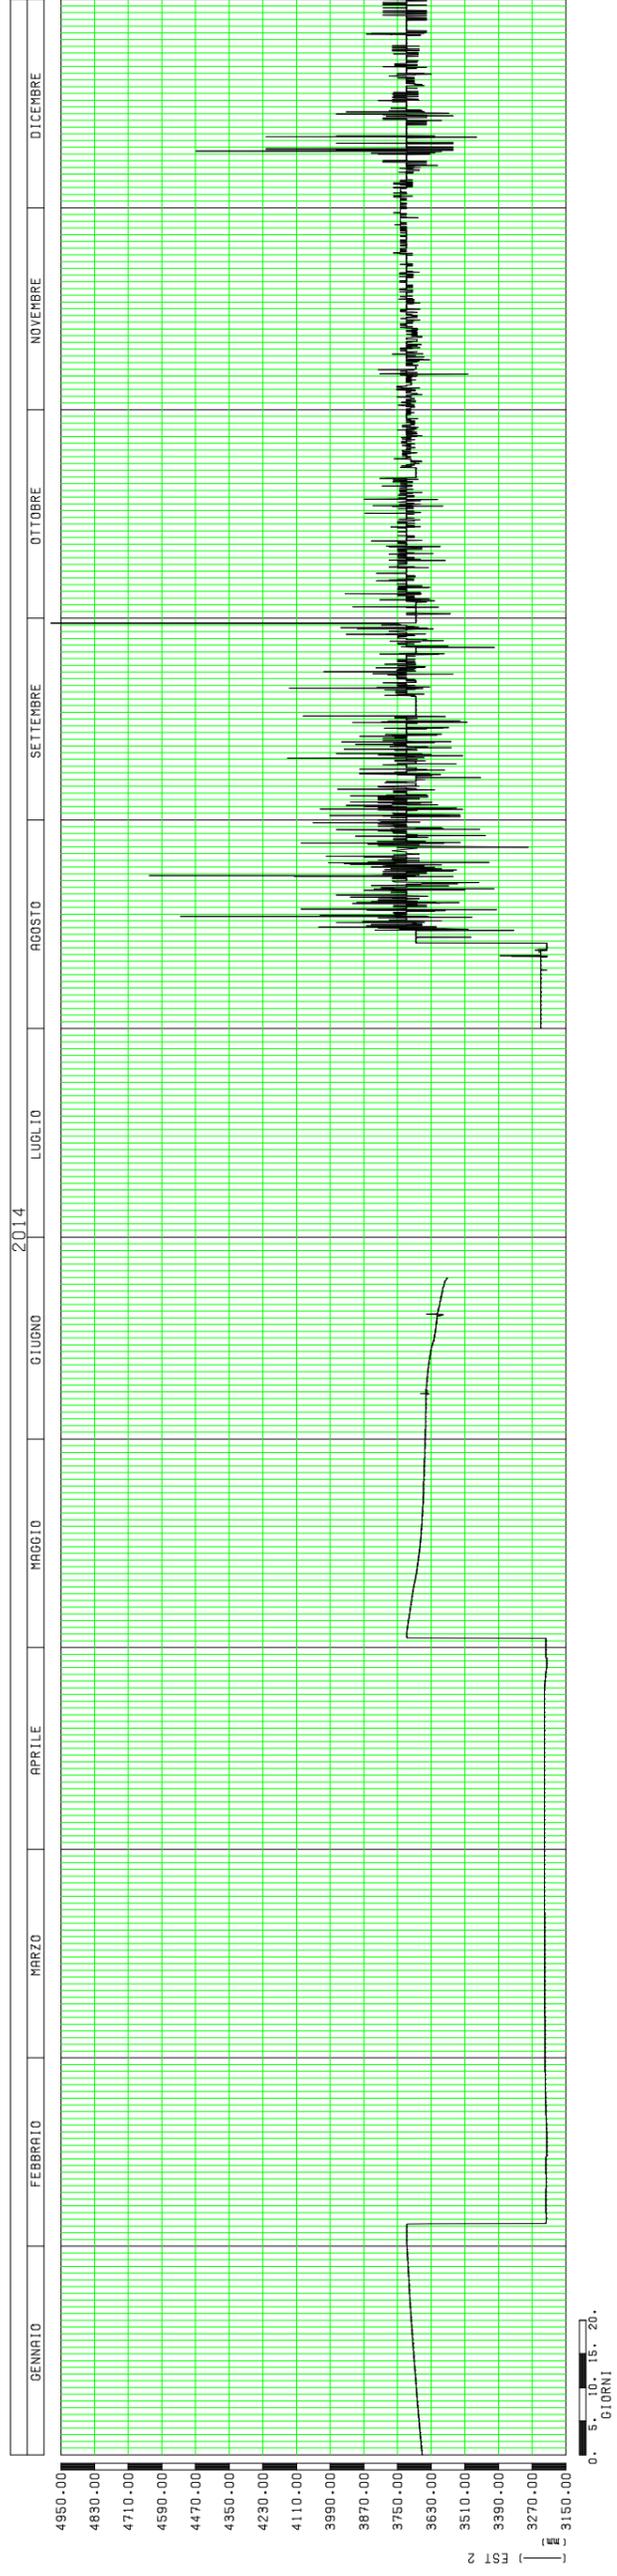
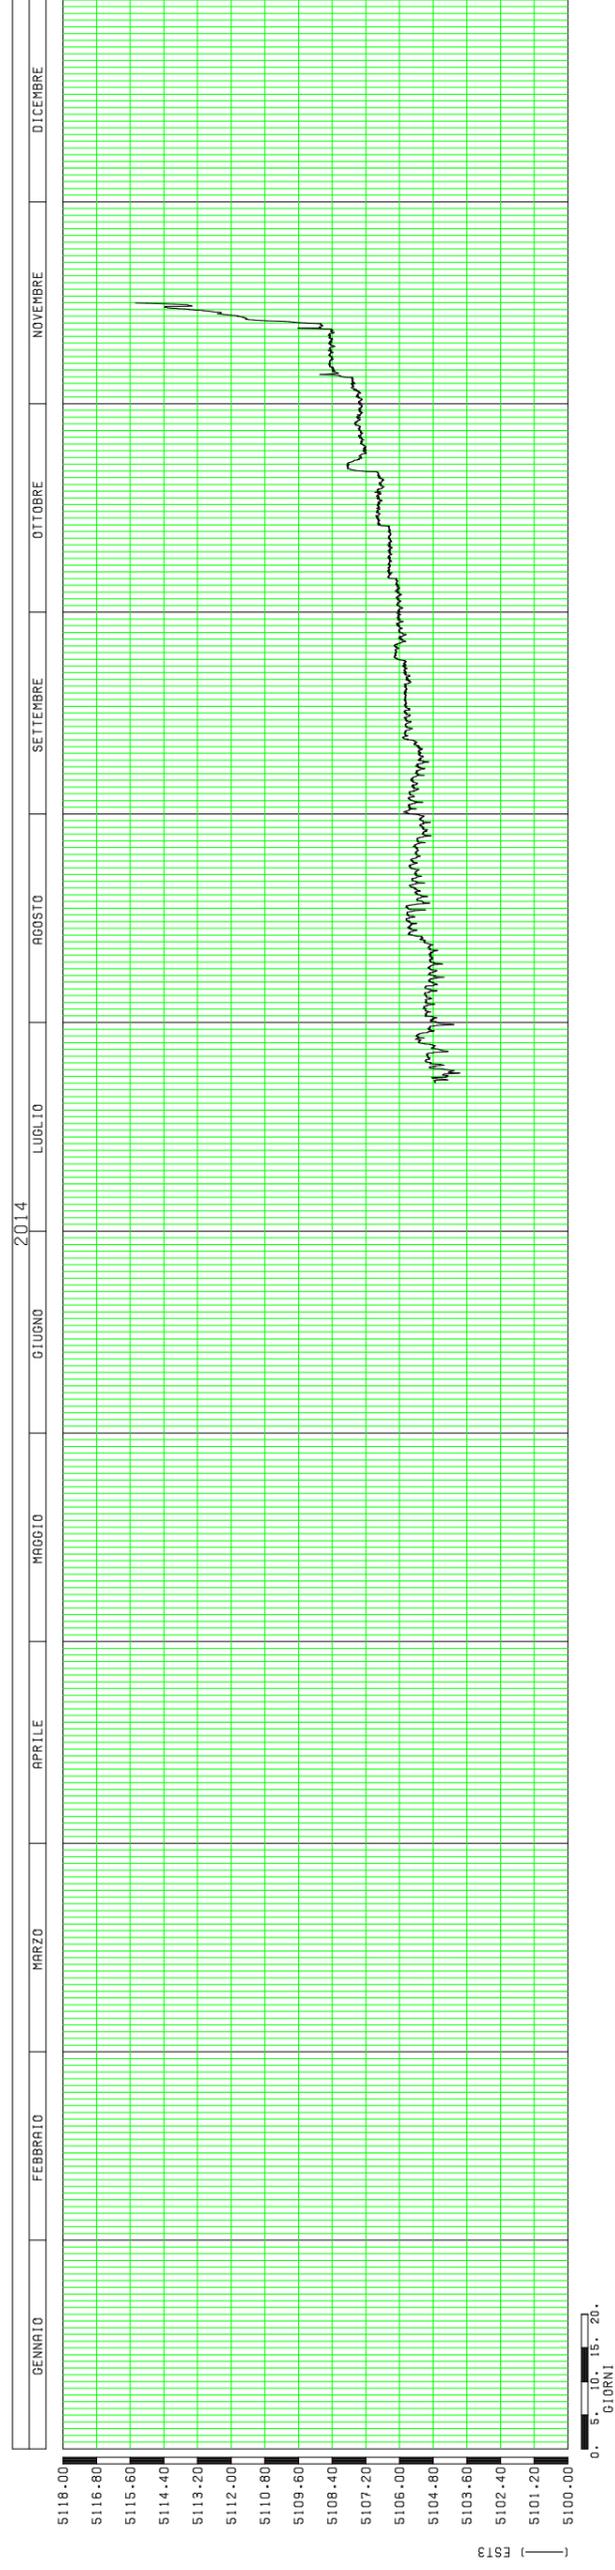
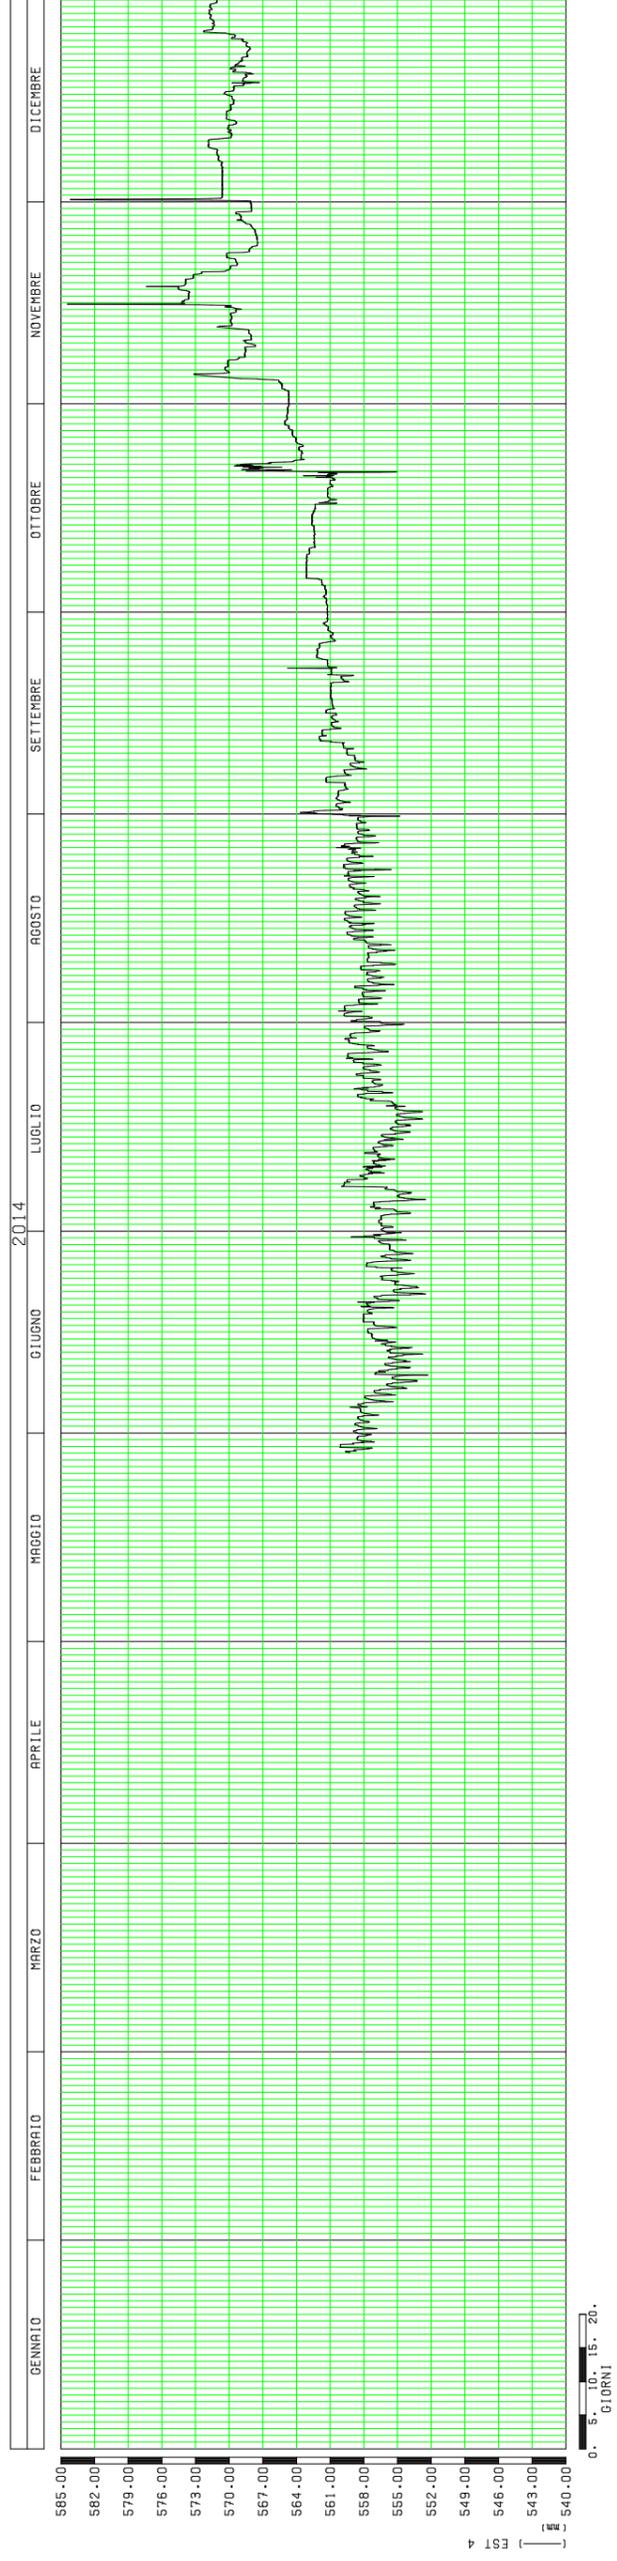
Per quanto riguarda il dato estensimetrico, nell'arco del 2014 gli estensimetri posti a cavallo della frattura perimetrale, hanno registrato un modesto valore di spostamento del corpo di frana nel periodo compreso tra il giorno della manutenzione ordinaria (22 luglio) e metà novembre. In particolare, nel suddetto periodo (escludendo pertanto i mesi in cui l'allungamento degli estensimetri è dovuto al manto nevoso) gli

estensimetri hanno registrato i seguenti spostamenti: E1= 1.65 mm; E2= --- mm; E3= 9,48 mm; E4= 12.82 mm.

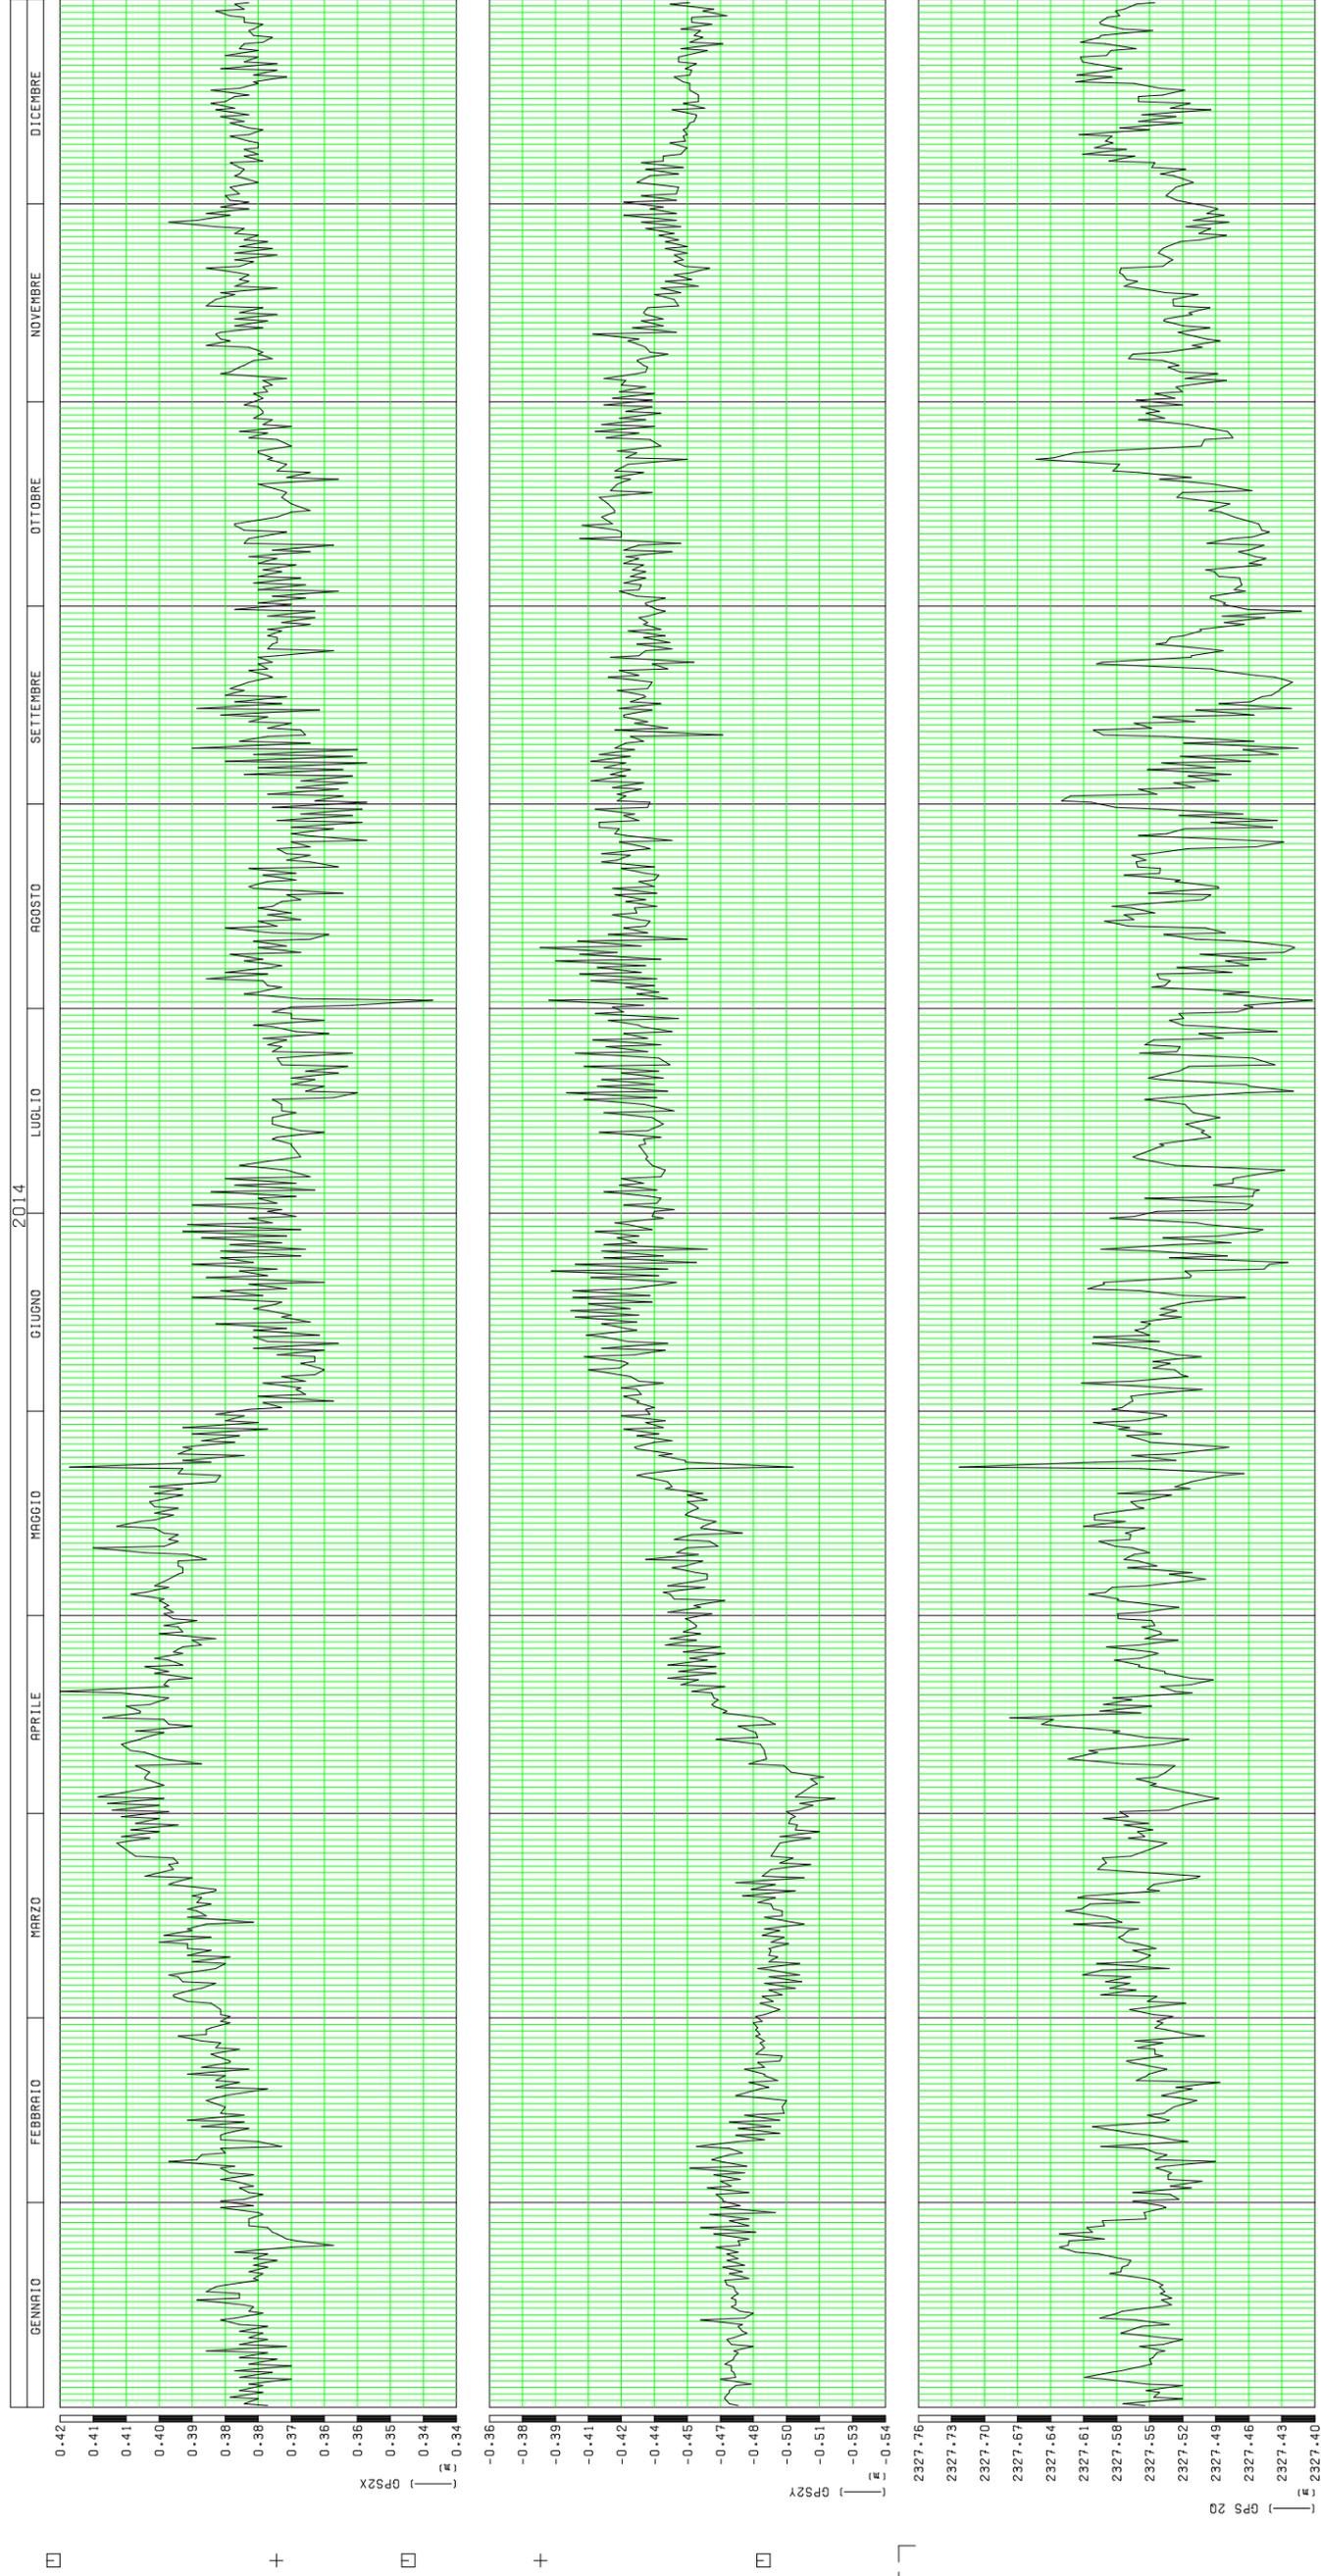
GPS 2 - 2015

Stazione <b>GPS2</b>	Equazione retta regressione lineare (y in metri e x in anni)	Spostamento in cm (± 2,5 cm)	Spostamento totale 3D (cm)
N	$y = 0,0449m - 0,0108m / anno * x$	-1,08	1,36
E	$y = 0,0050m - 0,0082m / anno * x$	-0,82	
Q	$y = -0,0295m + 0,0016m / anno * x$	-0,16

I valori indicano che la stazione GPS2 si è spostata complessivamente di 1,35 cm verso NW e si è abbassata di 0,16 cm. La stazione GPS3 ha registrato uno spostamento planimetrico di 0,85 cm verso NE e si è abbassata di 2,83 cm.

In tutti i casi, occorre tenere presente che l'entità dell'errore della misura, propria della tecnica adottata, è dell'ordine di  $\pm 2$  cm in planimetria e di  $\pm 2,5$  cm sulla quota.

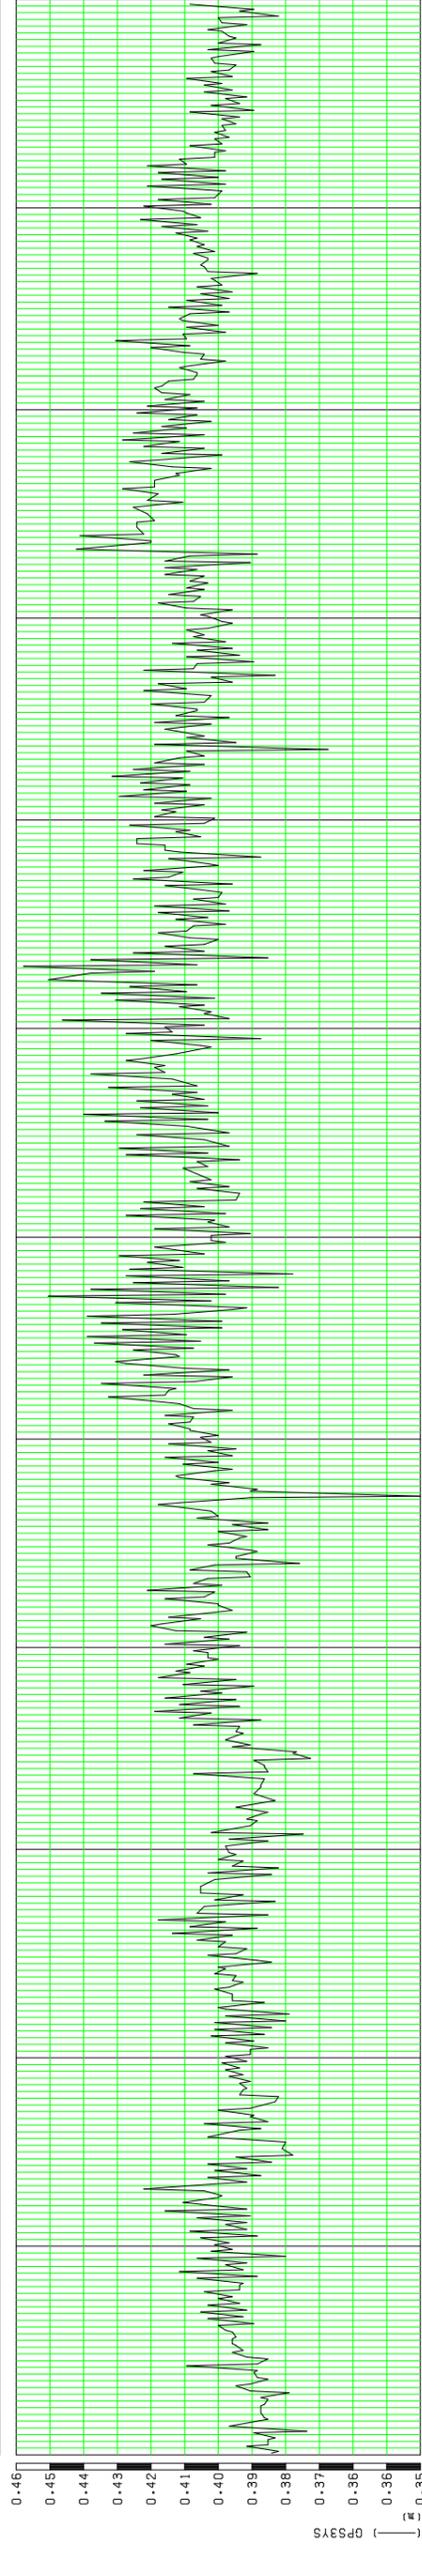
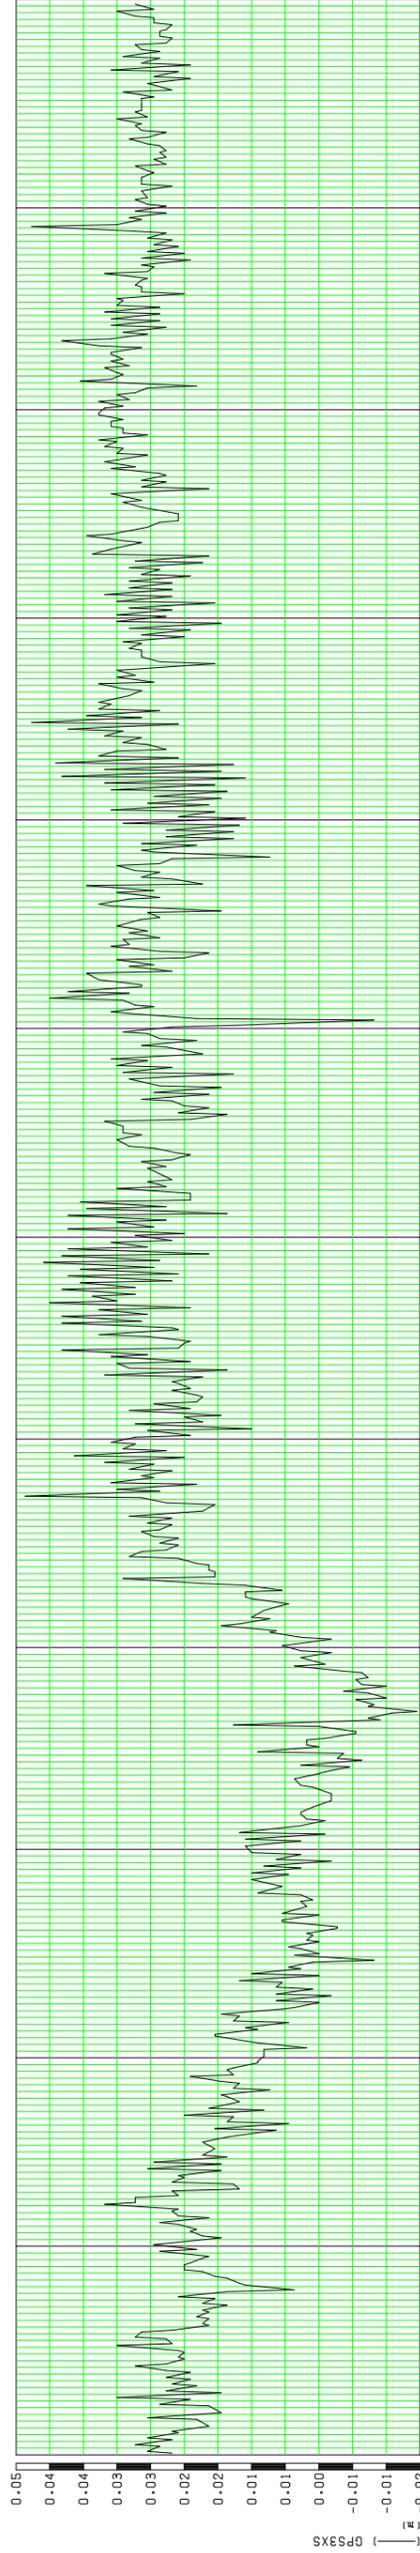
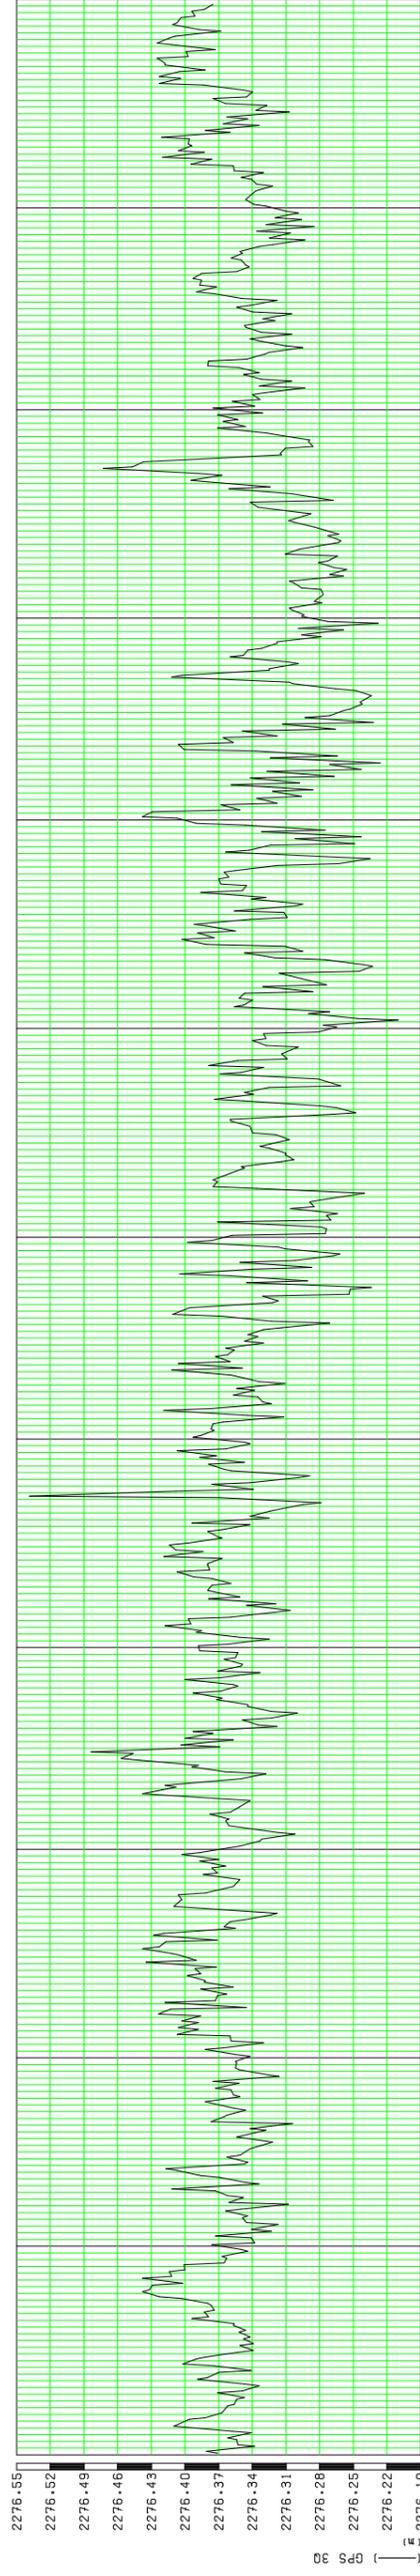
GPS 3 - 2014

Stazione <b>GPS3</b>	Equazione retta regressione lineare (y in metri e x in anni)	Spostamento in cm (± 2,5 cm)	Spostamento totale 3D (cm)
N	$y = 0,0258m - 0,0079m / anno * x$	-0,79	2,95
E	$y = 0,0029m + 0,0030m / anno * x$	0,30	
Q	$y = -0,0458m + 0,0283m / anno * x$	2,83

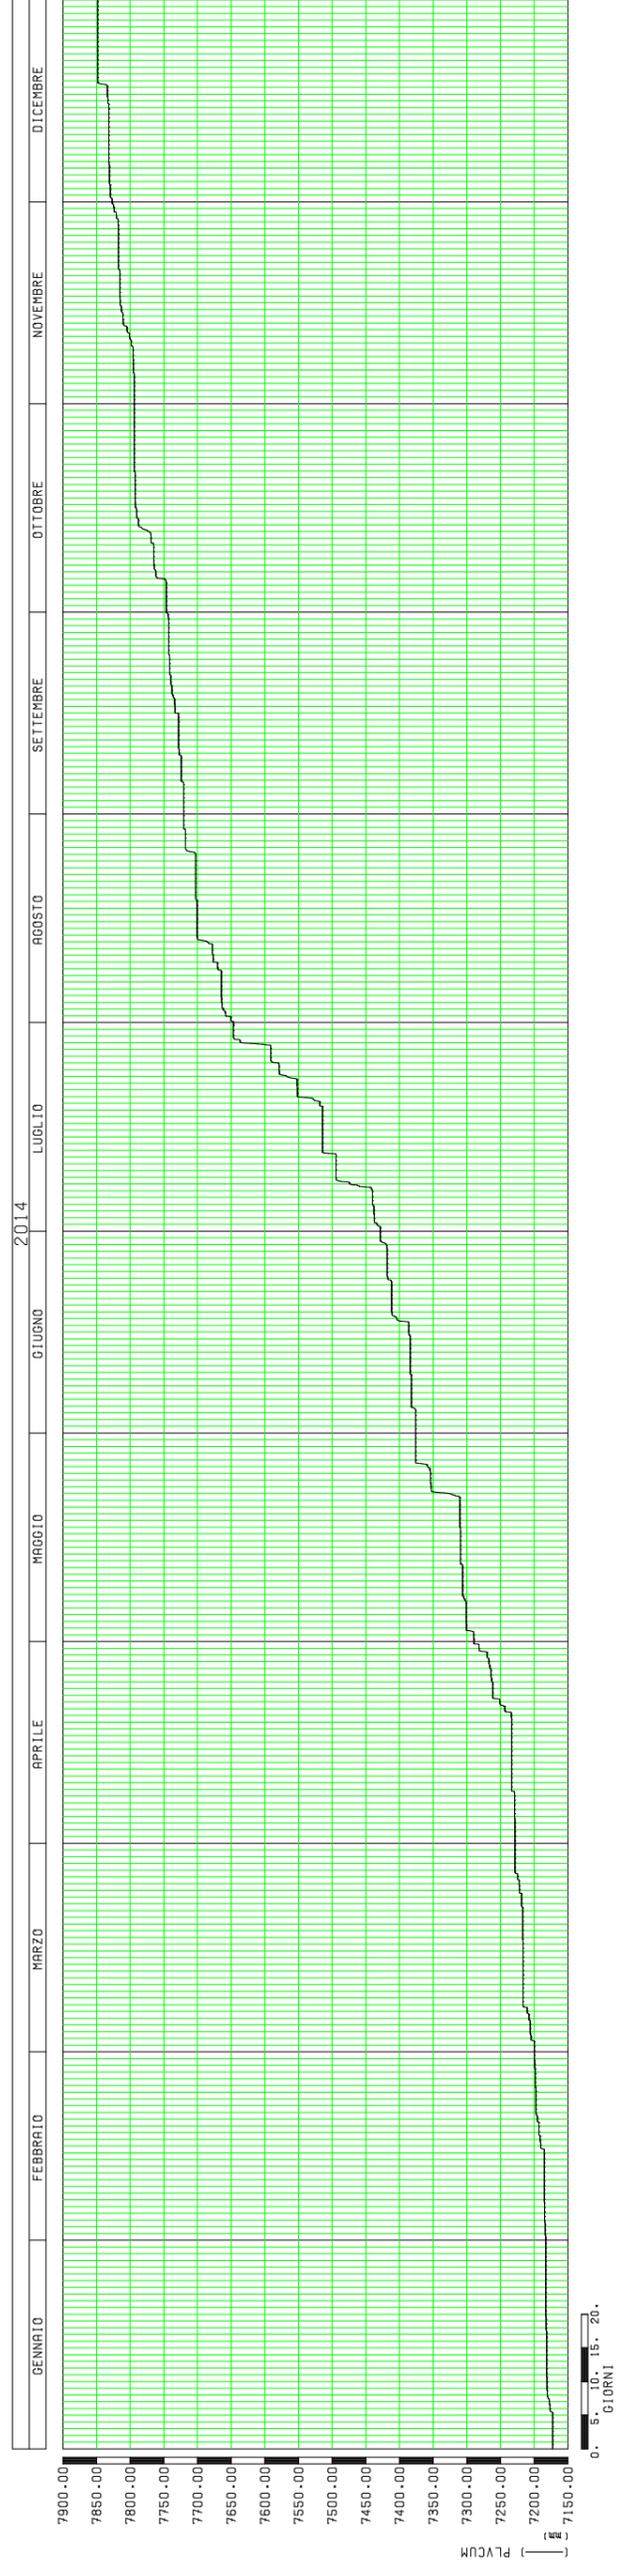
Becca di Nona  
Pioggia cum. 2014

Per quanto riguarda il dato pluviometrico cumulato, il calcolo è stato effettuato a partire dall'intervento di manutenzione nel mese di luglio; dal 22/07/2014 al 31/12/2014 i dati registrati indicano complessivamente 312.54 mm di pioggia. Evidentemente tale valore non tiene conto del quantitativo di neve caduta essendo il pluviometro non riscaldato, né del periodo di interruzione delle misure o di non affidabilità delle stesse. Tuttavia, poiché in occasione della manutenzione il pluviometro è risultato funzionante (ma non si hanno notizie riguardanti l'affidabilità delle misure), si riporta il valore complessivo misurato a partire dal 01/01/2014, pari a 871.29 mm.

Osservando il grafico della pioggia cumulata relativa alla stazione della Becca di Nona, si nota che dai dati esistenti come l'estate 2014 sia stata caratterizzata da un elevato numero di giorni in cui si sono registrate delle precipitazioni, a partire dalla metà del mese di aprile, fino a tutto il mese di luglio; si nota altresì un picco di precipitazione alla fine di agosto. Le precipitazioni tardo autunnali (novembre-dicembre), registrati come mm di pioggia dal pluviometro, potrebbero però coincidere con la fusione della neve sullo strumento, inficiandone in tal modo l'interpretazione. Si tratta in ogni caso di valori idrologicamente poco rilevanti.

In generale, la totalità delle precipitazioni registrate non ha comportato una particolare destabilizzazione del corpo franoso che è riuscito a drenare l'aliquota di acqua infiltrata evitando il formarsi di zone di saturazione particolarmente instabili.

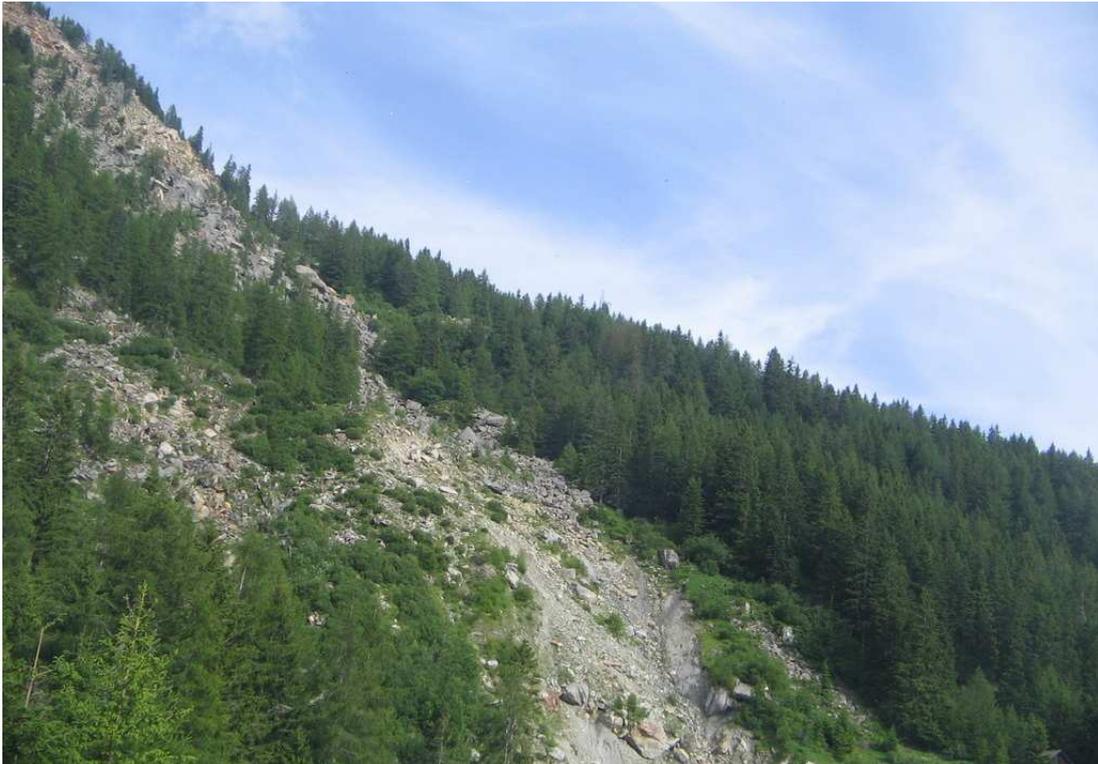
Fig. 1a: Immagine scattata da "Meteoeye" posizionata nel settore di Stadelte.

6. nel corso del mese di novembre 2008 è stata installata una fotocamera automatica denominata "Meteoeye" della Techcom srl, sul traliccio della stazione GPS7 presso Stadelte. Tale apparato consente di scattare foto in maniera automatica e con cadenza predeterminata relativamente ad una inquadratura fissa. Le foto così raccolte, alimentano un archivio di immagini con l'obiettivo di registrare l'evoluzione morfologica nel tempo della parte frontale da cui si è originata la colata detritica dell'ottobre 2000. Di seguito è riportata una delle foto riprese dalla fotocamera.

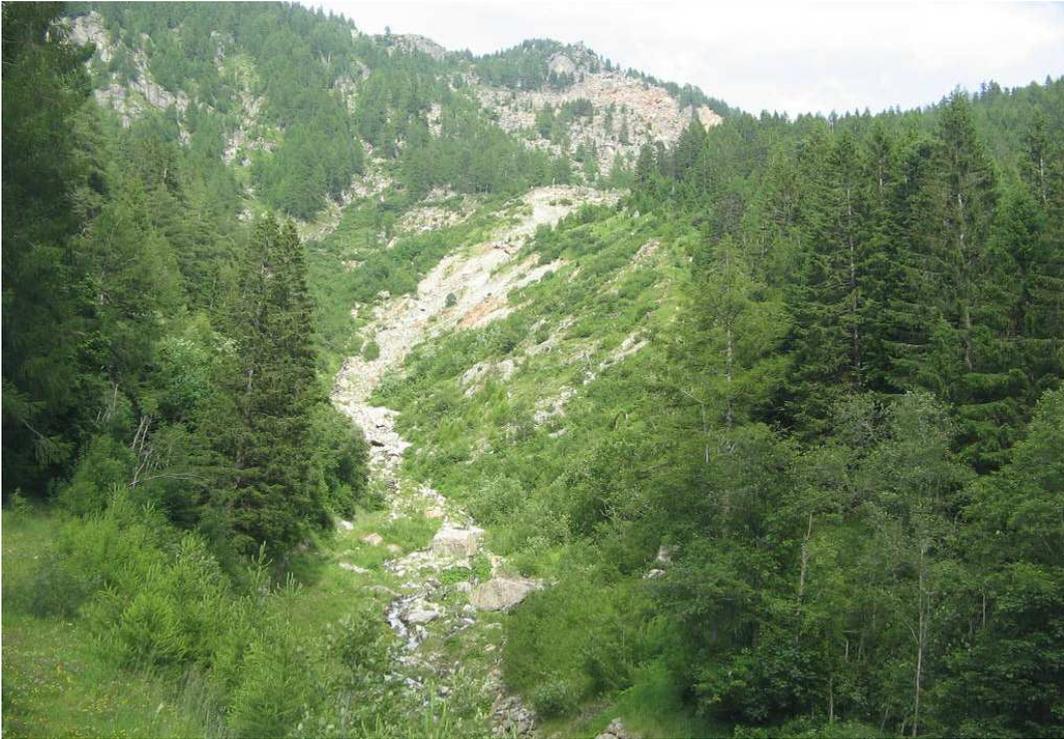
Fig. 1b: Immagine scattata da “Meteoeye” posta sul rilievo in destra orografica del torrente Letze

7. nell'estate del 2009 è stata installata una seconda fotocamera automatica, identica a quella già in uso, posizionata in destra orografica del torrente Letze sul rilevato del bacino di accumulo e orientata verso il settore medio alto della frana.

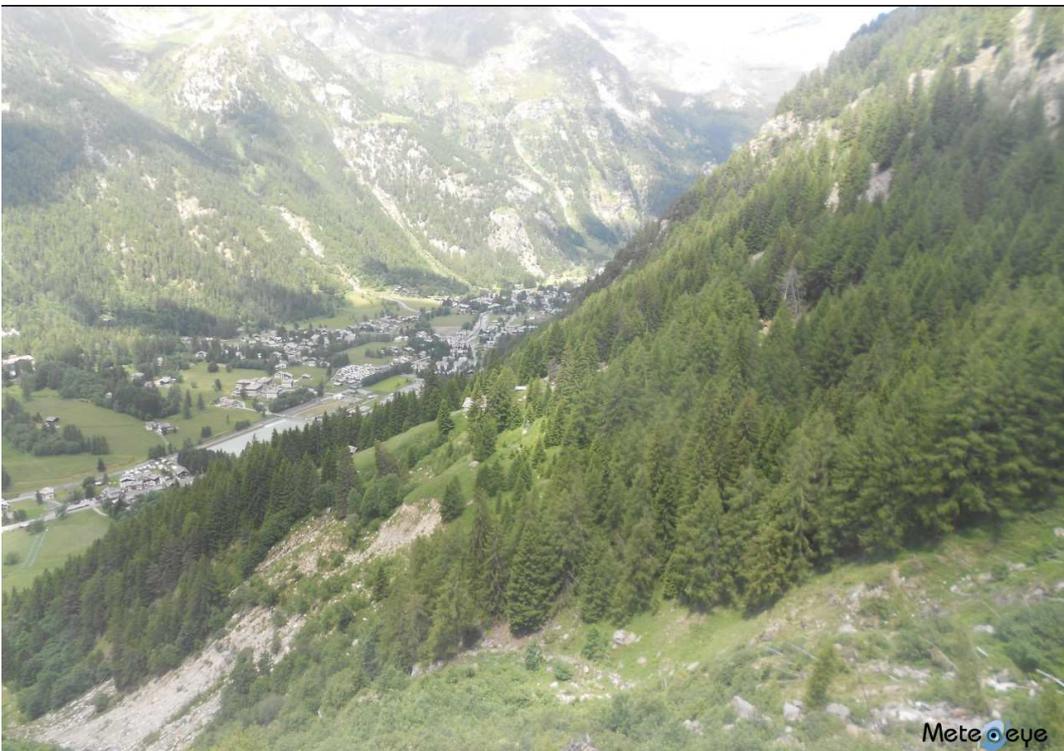
Fig. 1c: Immagine scattata da “Meteoeye” ad inquadrare il settore di Stadelte

8. il 18/04/2013 è stata installata una terza fotocamera in prossimità del GPS6 per controllare da monte l'intero settore di Stadelte.
