Regione Autonoma  
**Valle d'Aosta**

**Relazione di commento ai dati di monitoraggio della  
frana della Becca di Nona  
Comuni di Charvensod e Pollein**

***Periodo: 01/01/2014 – 31/12/2014***

**Relazione di commento ai dati di monitoraggio della  
frana di Bosmatto in Comune di Gressoney-Saint-Jean.**

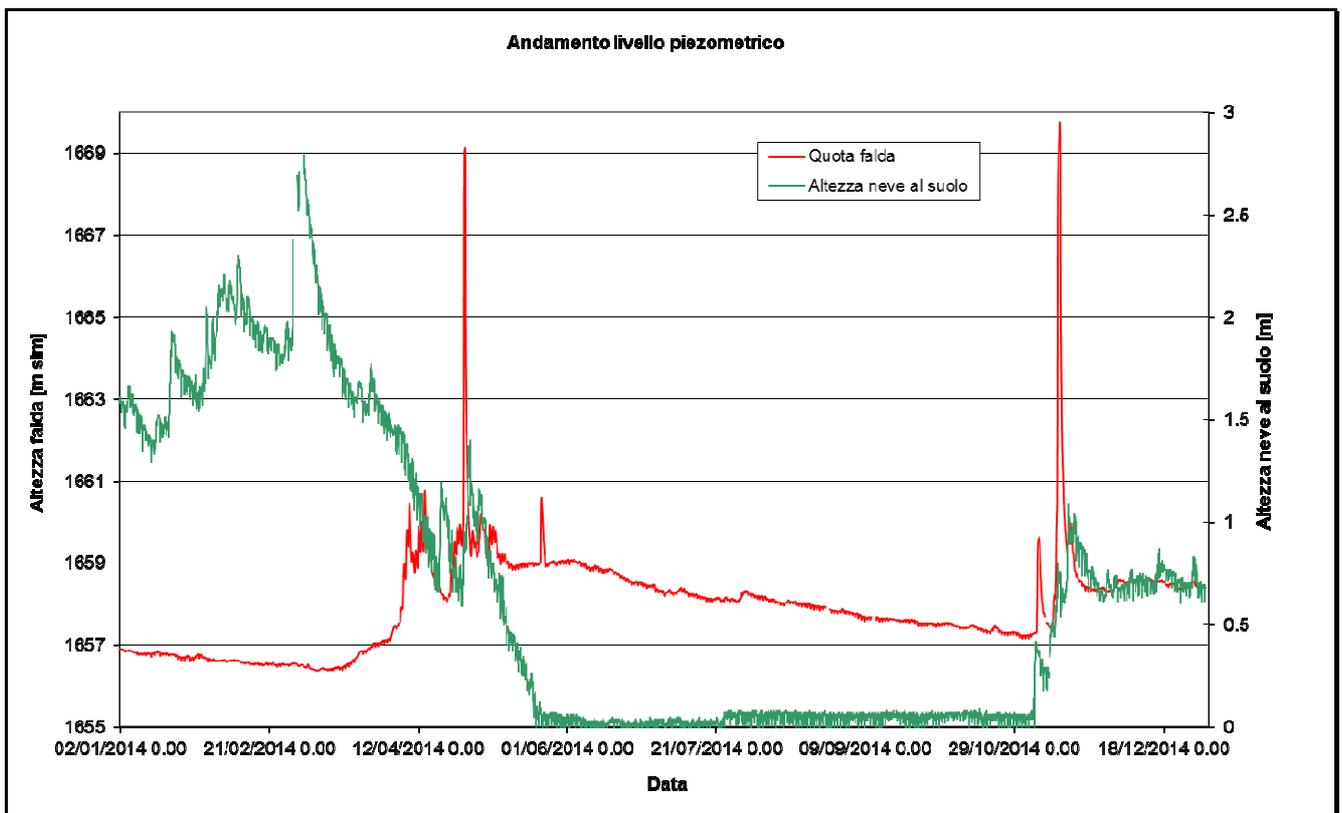
Figura n. 2

L'andamento del dato piezometrico, rappresentato dal grafico allegato e dalla figura n. 2 di approfondimento, risulta coerente con le varie fasi idrologiche annuali, in particolare per quanto riguarda il periodo di fusione della neve e i periodi caratterizzati dagli eventi di pioggia sotto meglio dettagliati.

Il manto nevoso è stato abbondante durante la stagione invernale (avendo raggiunto un picco di 2,80 metri di altezza); inoltre, vi sono stati due ulteriori nevicate nella seconda metà di aprile (80 cm circa), la cui fusione completa si è esaurita nel giro di circa 3 settimane. Il primo ciclo di risalita della falda (10-13 aprile) visibile nel grafico di Fig. 2 è da imputarsi all'effetto immediato di fusione avvenuto nel sopraccitato periodo con apporti provenienti prevalentemente da settori vicini al punto di misura (in corrispondenza del GPS6), mentre il secondo picco di risalita nettamente più marcato, cui fa seguito la classica curva di svuotamento dell'acquifero, potrebbe essere ricondotto all'arrivo di flussi sotterranei derivanti dallo scioglimento del manto nevoso da settori più distanti dall'area.

Si osserva infine un abbassamento costante nei primi mesi dell'anno fino a metà aprile, associato ad un lento drenaggio della frana, comportamento tipico del periodo invernale, che si può riscontrare ancora a partire da fine maggio 2014.

In conclusione, è possibile affermare che il livello piezometrico ha risposto in maniera quasi impulsiva solo agli eventi pluviometrici di inizio maggio e inizio novembre. Le variazioni misurate sono comprese entro i 10 – 12 m circa rispetto al livello precedente. Questo aspetto si può spiegare considerando la tipologia di mezzo entro cui circola l'acqua sotterranea. Esso è rappresentato da porzioni sicuramente assimilabili ad un mezzo puramente poroso (roccia molto fratturata e depositi superficiali) ma anche da porzioni di roccia fratturata entro cui l'acqua circola secondo direttrici preferenziali rappresentate dalle fratture più aperte.

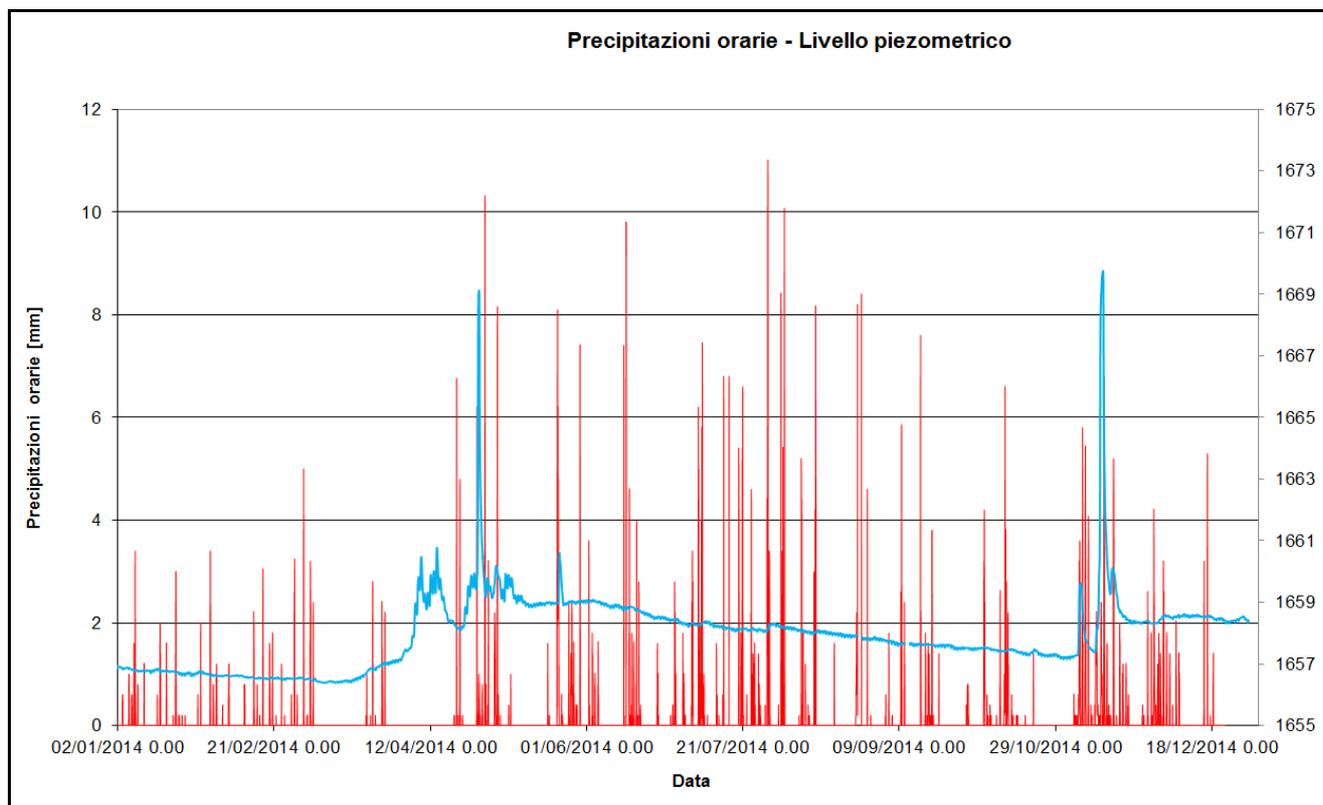
**Figura n. 3**

Per quanto riguarda il marcato picco di risalita della falda manifestatosi nella metà del mese di novembre (Fig. 3) si ritiene che il medesimo sia legato principalmente alle precipitazioni intense del periodo (6-15 novembre).

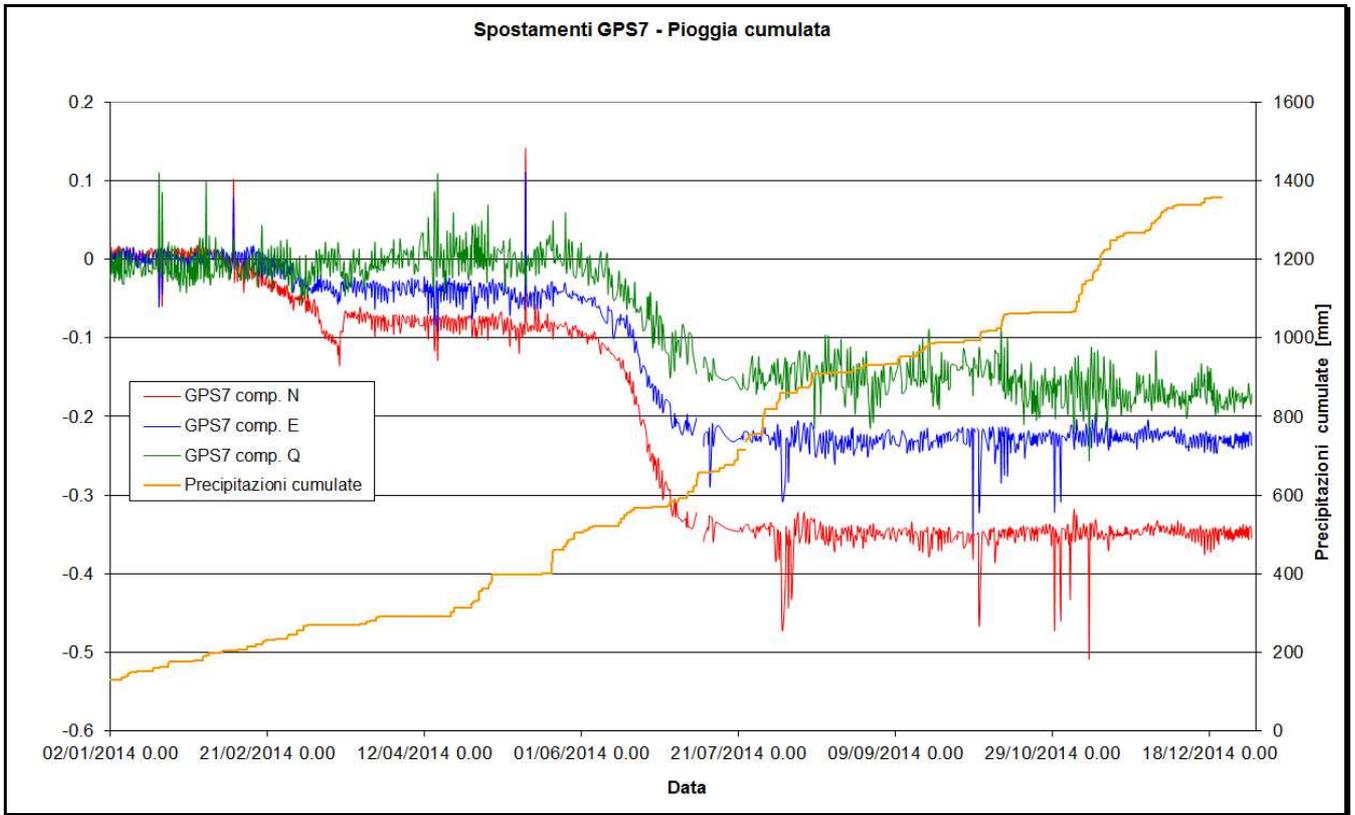
Figura n. 4

Nei grafici successivi vengono rappresentati gli andamenti delle tre componenti di spostamento registrate dal GPS7 in rapporto al valore della pioggia cumulata (Fig. 4) e di altezza neve (Fig. 5), l'andamento dello spostamento totale 3D in rapporto all'altezza neve al suolo (Fig. 6) e lo spostamento totale 3D (Fig. 7).

Si osserva anche nel 2014 che la dinamica evolutiva della frana è condizionata dal tasso di saturazione dei materiali che la costituiscono. Come già notato per gli anni 2009, 2012 e 2013, e a differenza di quanto avvenuto durante le annate 2010 e 2011, pare che il contributo prevalente alla riattivazione della frana sia da attribuire alla fusione nivale in quota, con un parte legata alle modeste precipitazioni primaverili, concentrate tra la fine di aprile e la fine del mese di maggio.

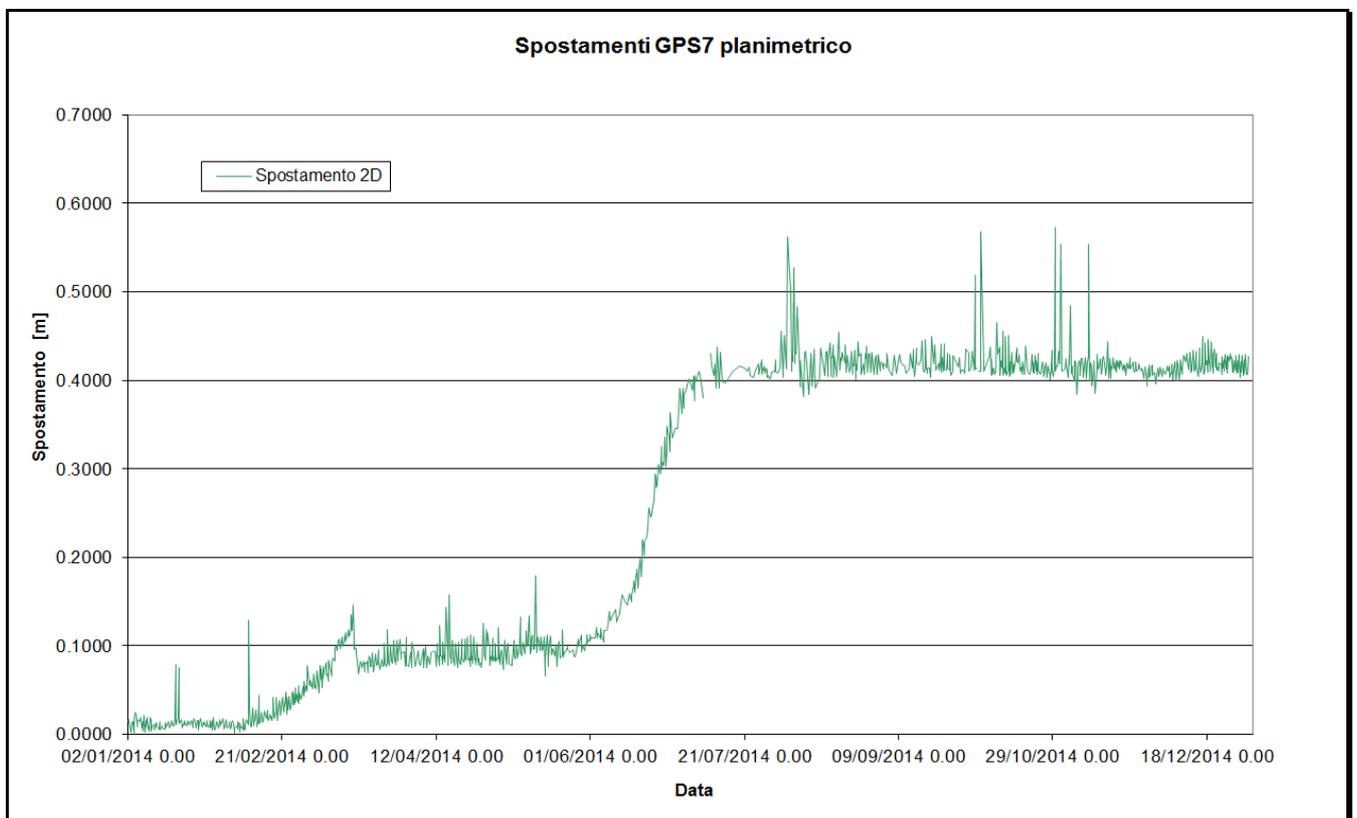
Figura n. 7

La riattivazione ha comportato uno spostamento plano-altimetrico pari a circa 32-35 cm (Fig. 7).

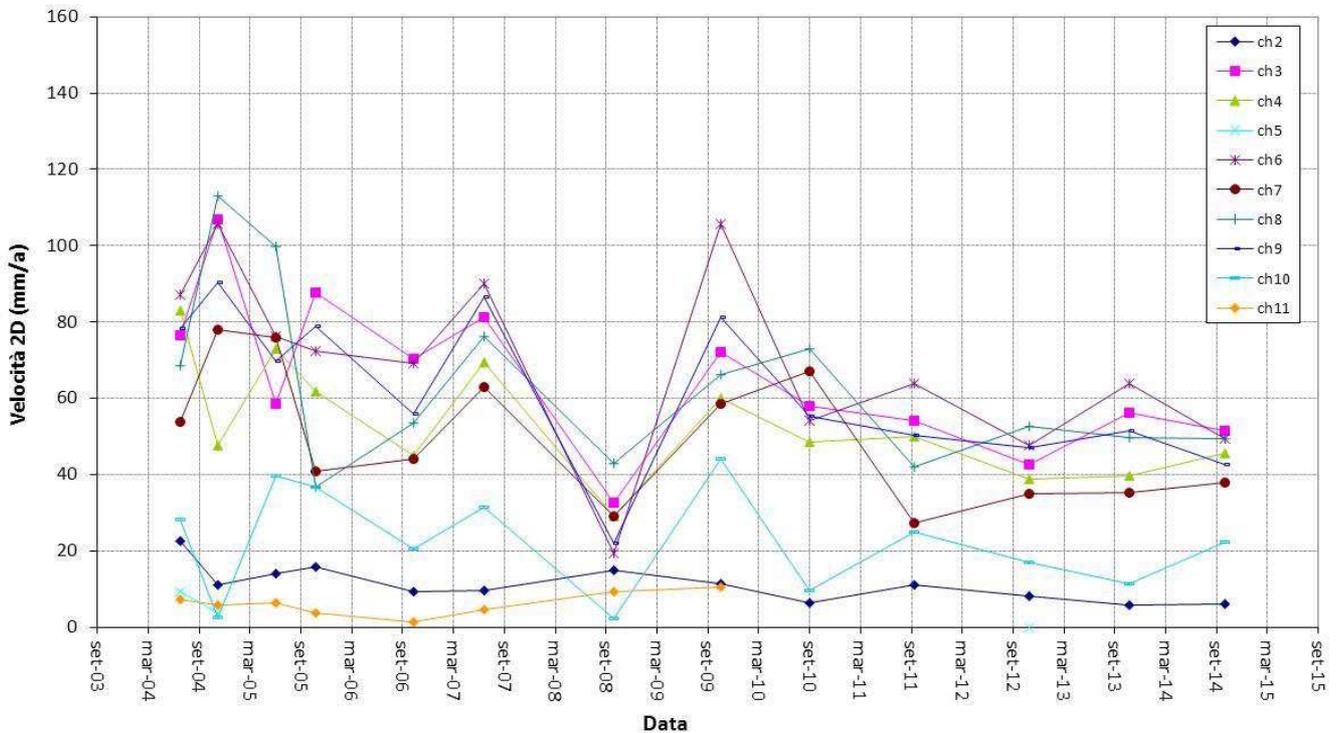
**Figura n. 1:** Velocità planimetrica (mm/a) dei capisaldi calcolati sull'intero periodo di monitoraggio.

In generale gli spostamenti planimetrici annui dei vertici sono dell'ordine dei 1 – 6 cm in direzione NE, mentre gli spostamenti altimetrici, di entità centimetrica, presentano un trend coerente con quello osservato negli anni scorsi.

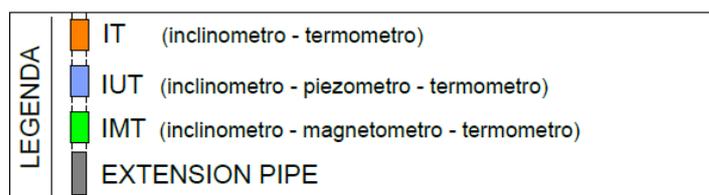
Per quanto riguarda la nuova colonna inclinometrica multiparametrica denominata DMS, della ditta CSG S.r.l. di Ricaldone (AL), essa è stata installata in un nuovo foro di sondaggio perforato durante l'estate 2013. Il giorno 9 dicembre 2013 è stata eseguita a cura del CNR-Irpi (Consiglio Nazionale delle Ricerche – Istituto di Ricerca per la Protezione Idrogeologica – Geohazard Monitoring Group di Torino) la lettura inclinometrica di zero, a cui è seguita una prima lettura di esercizio il giorno 16 maggio 2014. I dati raccolti hanno evidenziato la presenza di una superficie di movimento abbastanza netta e ben identificabile alla profondità di 91 m (spostamento localizzato pari a 8 mm tra le due misure e cumulato in testa tubo di 3.6 cm). Tale superficie è coerente con il dato derivante dal carotaggio continuo, che individuava proprio in quella zona delle bande a componente argillosa.

Tale analisi ha permesso di installare la colonna, della lunghezza di 10 m, in corrispondenza della superficie di rottura. Dalla messa in opera dello strumento fino alla data del 31 dicembre 2014, si è osservato uno spostamento localizzato nella superficie di circa 7 mm, così come si può vedere dai grafici successivi.

Nell'immagine a bordo pagina, si può vedere un estratto dal master log (allegato), nel quale è esplicitato lo schema costruttivo della colonna nella zona di installazione.

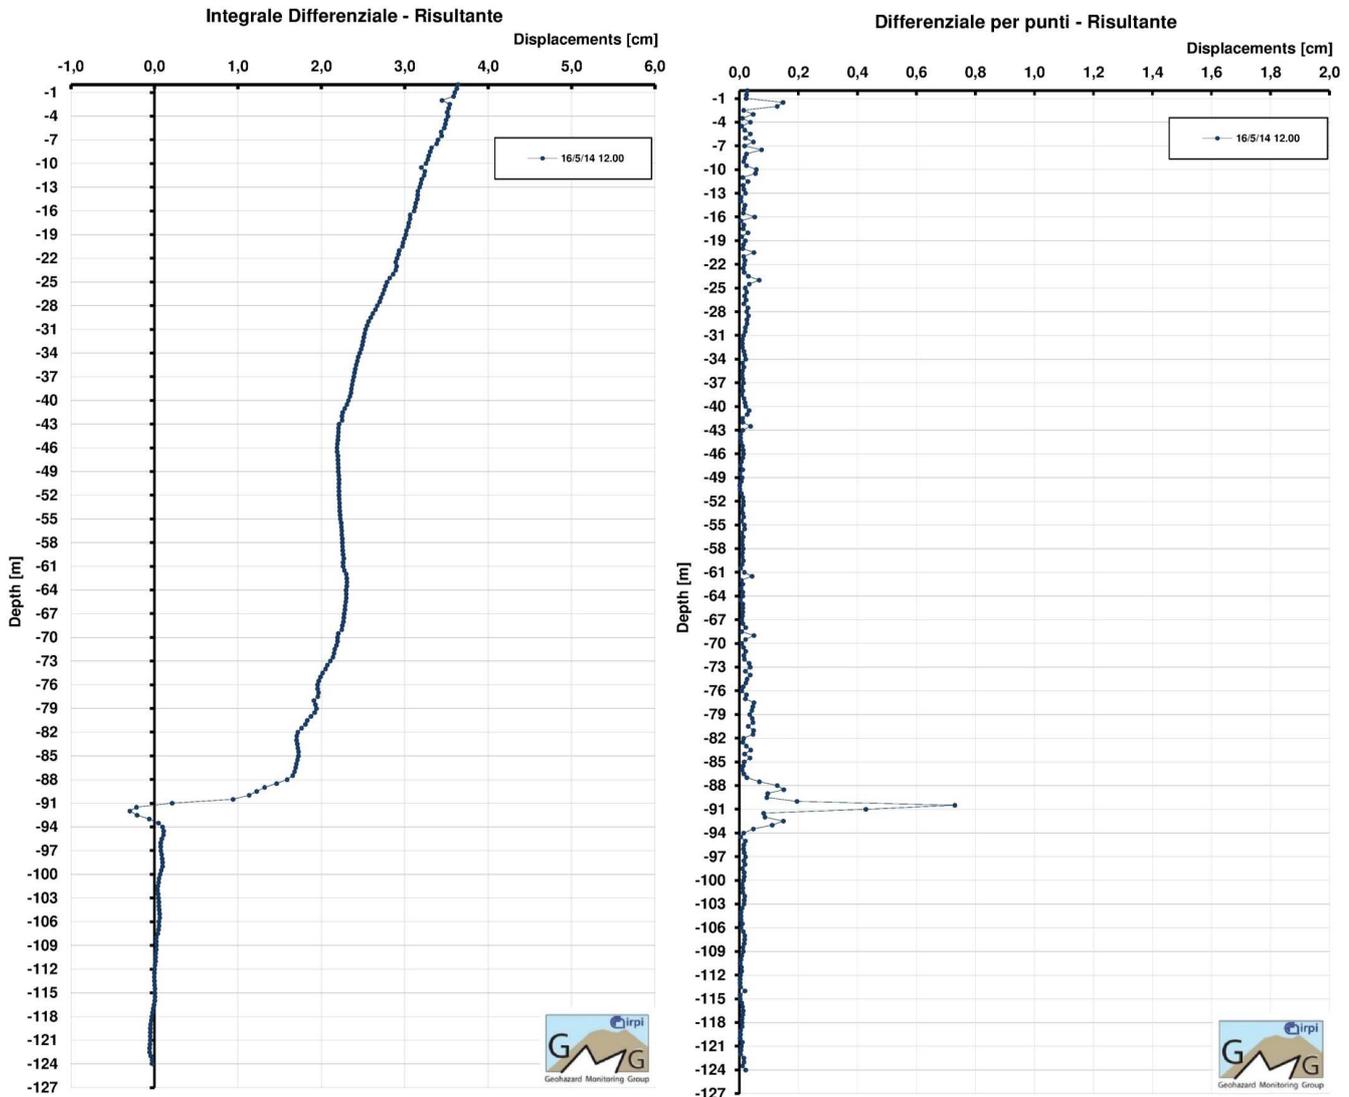
Figura n. 2: Misure inclinometriche nell'intervallo 9/12/2013 – 16/05/2014.

Nelle figure n. 2 seguenti sono invece presenti la risultante delle misure eseguite dal CNR-Irpi nell'intervallo

16/05/2014, con una visualizzazione cumulata (a sinistra) e differenziale (a destra) degli spostamenti subiti dal corpo di frana.

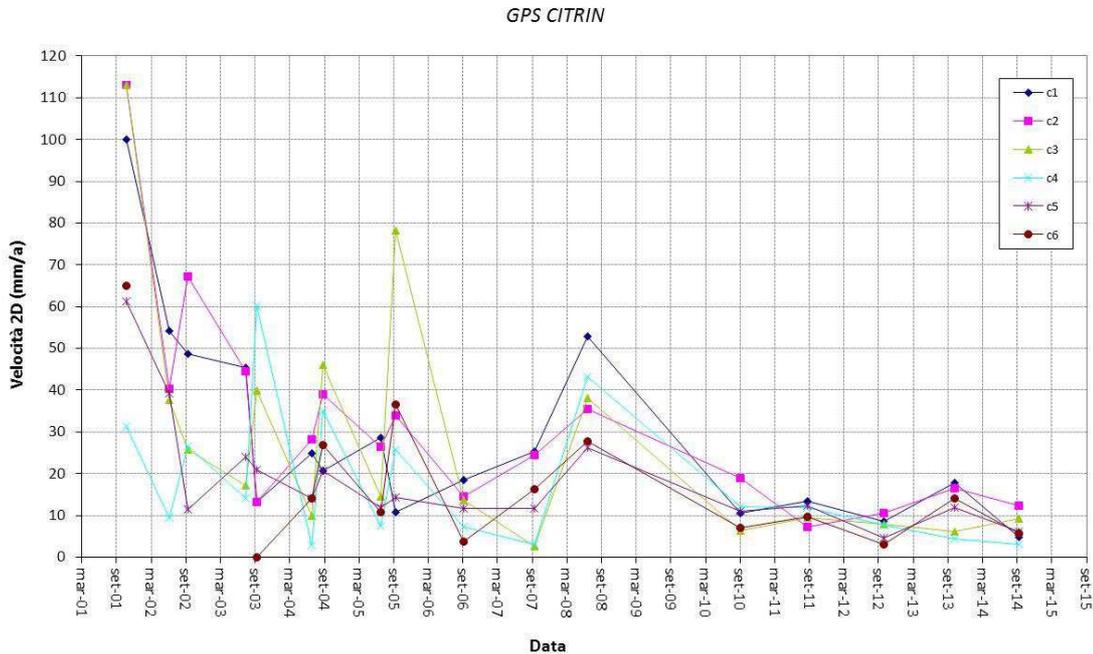
**Figura n. 1:** Velocità planimetrica dei caposaldi calcolati sull'intero periodo di monitoraggio

Le velocità 2D in mm/a di ciascun caposaldo si attestano tra 5 e 15 mm/a, secondo un trend in generale diminuzione; si fa osservare che la velocità di spostamento calcolata ha valori molto prossimi all'errore di misura.

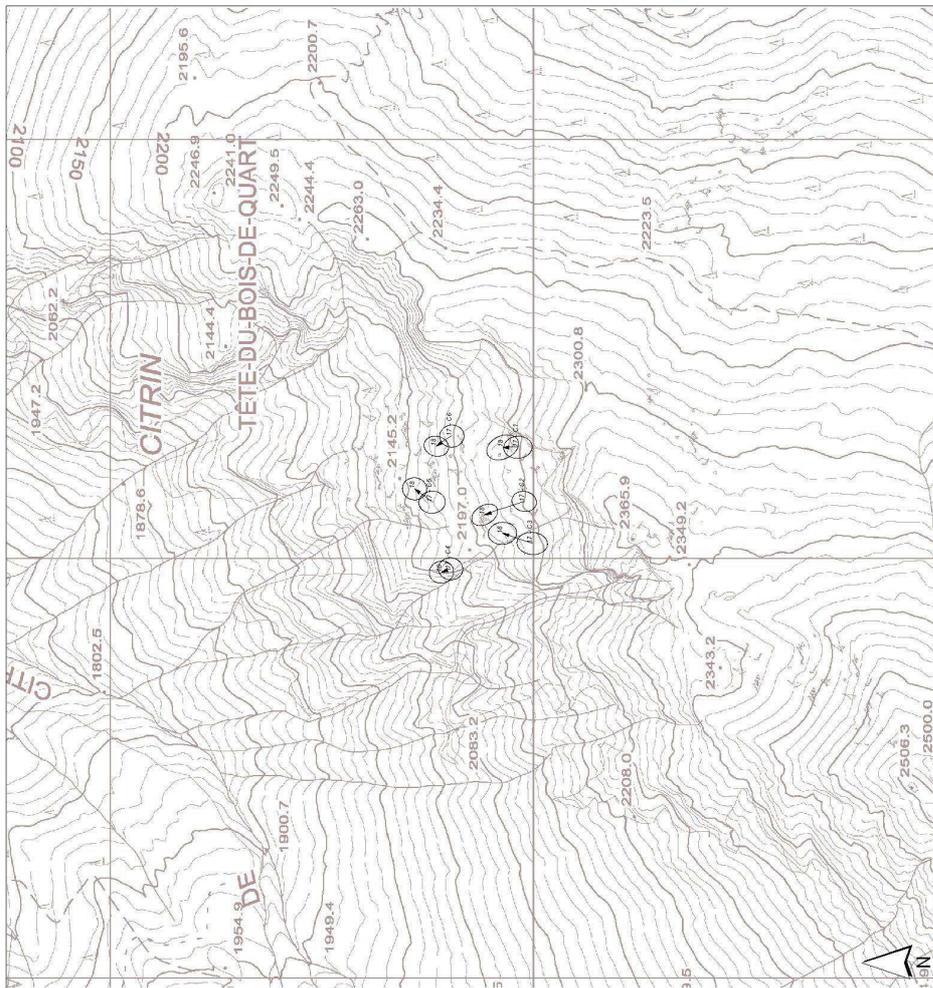
Figura. n. 3: spostamenti planimetrici gps a lettura manuale dal 30/10/2013 al 3/10/2014

Rete Citrin  
Spostamenti planimetrici  
dal 30/10/2013 al 3/10/2014

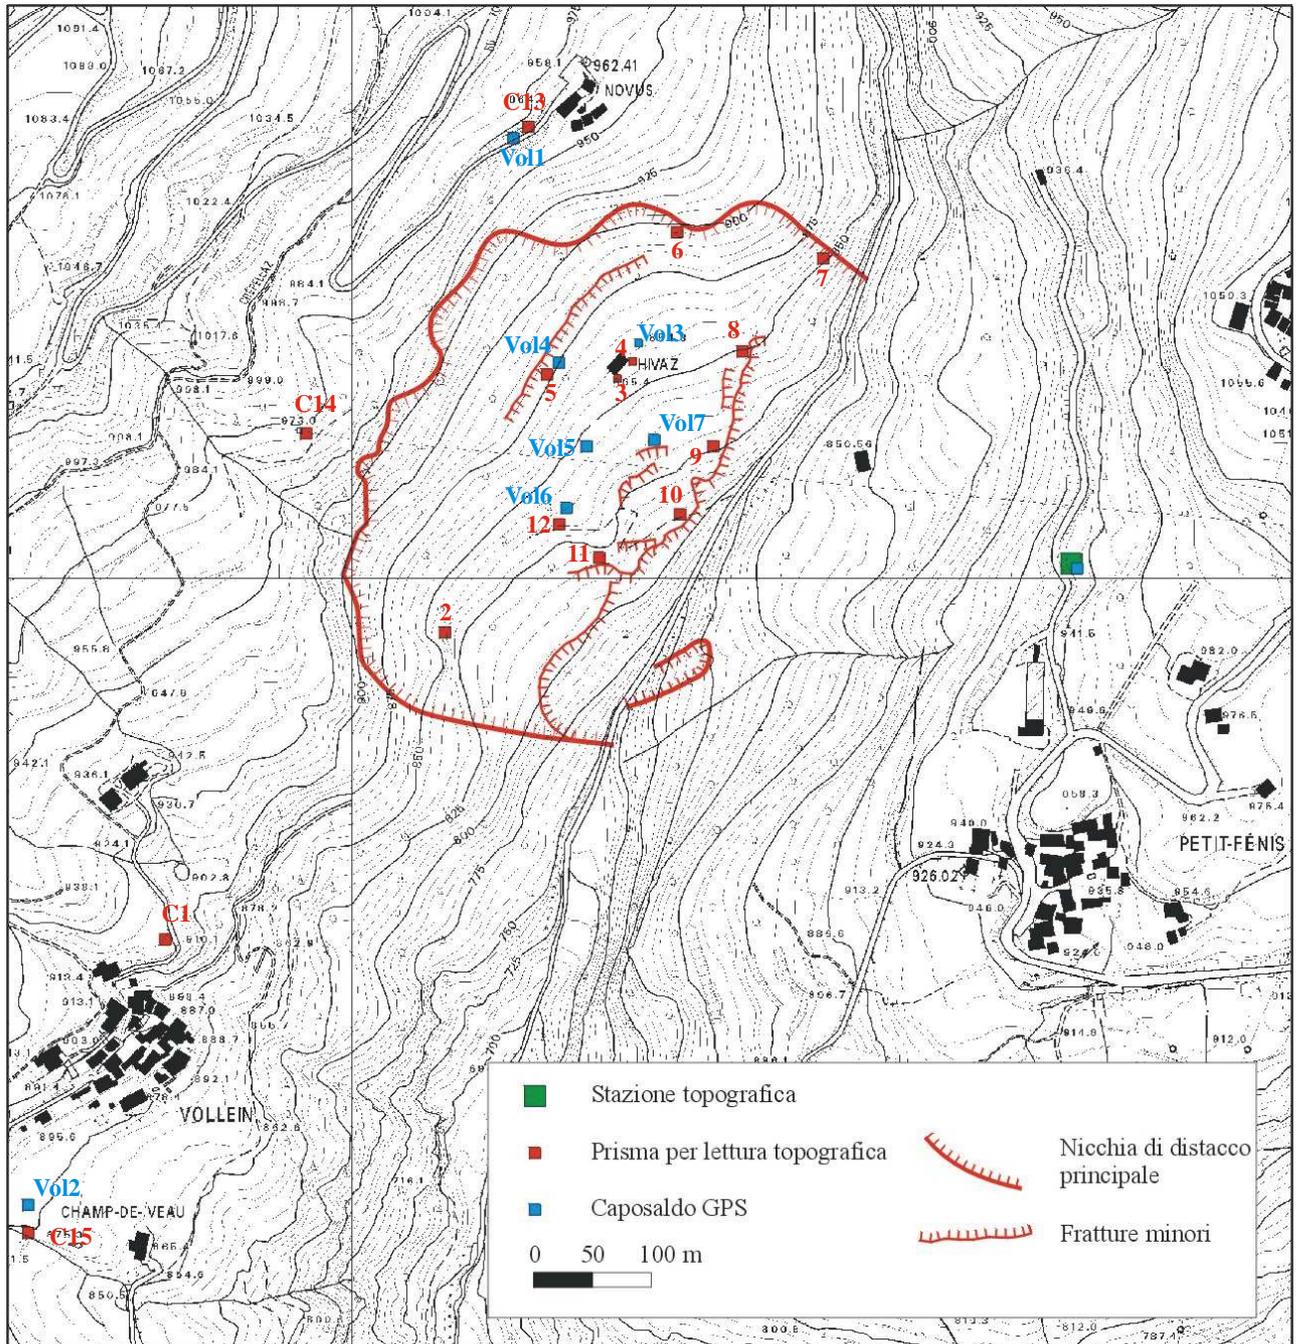
Figura n. 1: stralcio planimetrico con indicazione delle stazioni di misura

La disposizione dei punti delle reti è riportata in fig. n. 1.

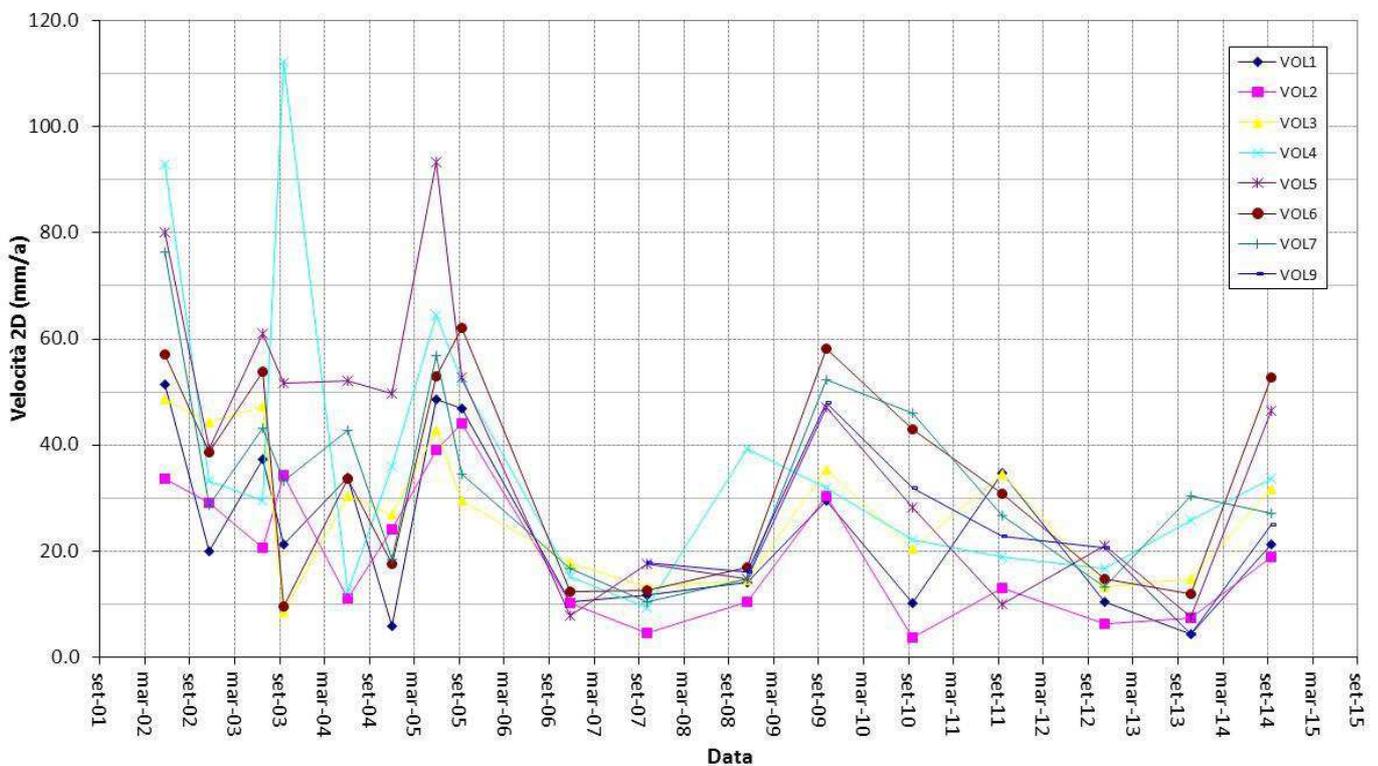
Figura n. 2: Velocità planimetrica dei capisaldi calcolati sull'intero periodo di monitoraggio

I dati della rete GPS hanno fornito valori di spostamento in generale con un lieve incremento rispetto all'anno precedente, a conferma del fatto che non si può ancora ritenere stabilizzata la frana.
