**RELAZIONE DI MODELLAZIONE
GEOLOGICA E GEOTECNICA –
Revisione 1**

**“Ampliamento del Centro di Recupero
Rifiuti di Champagnolle – Procedimento di
Valutazione di Impatto Ambientale”**

Comune di: Villeneuve
Commune de: Villeneuve

Committente: Cave Chavonne S.r.l.

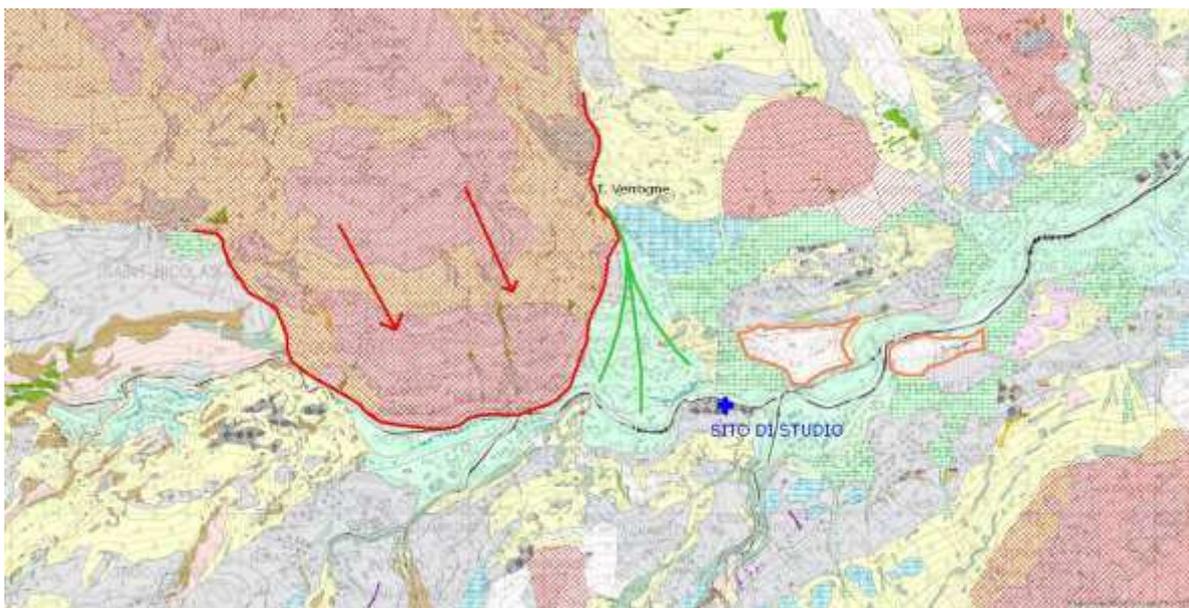
Figura 0.1 Modificato dalla carta geologica del GeoNavigatore SCT RAVA (<http://geonavsct.partout.it>). In rosso è stata evidenziata la DGPV di Punta Leisser, il verde il conoide alluvionale del T. Verrogne, in arancione i depositi di debris flow dell'Unità di St. Pierre mentre in blu è stata segnalata la posizione del sito di studio.

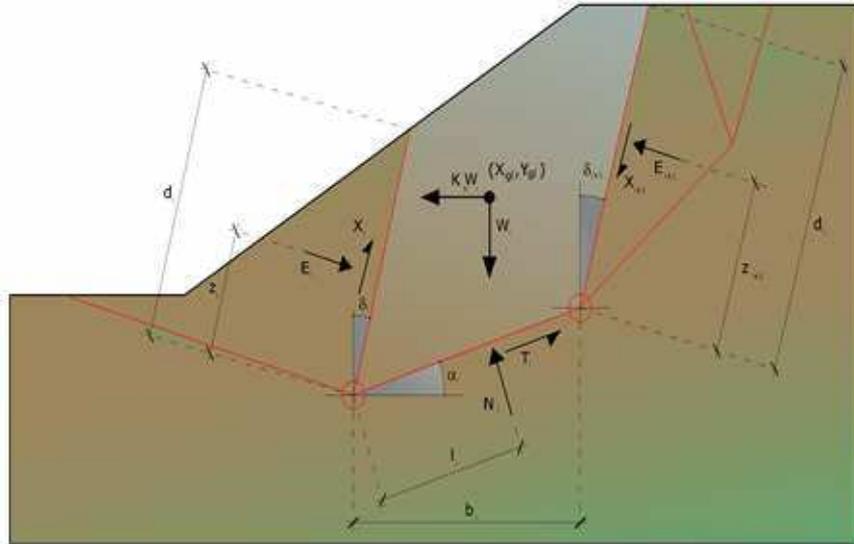
Azioni sull'iesimo concio, metodo di Sarma

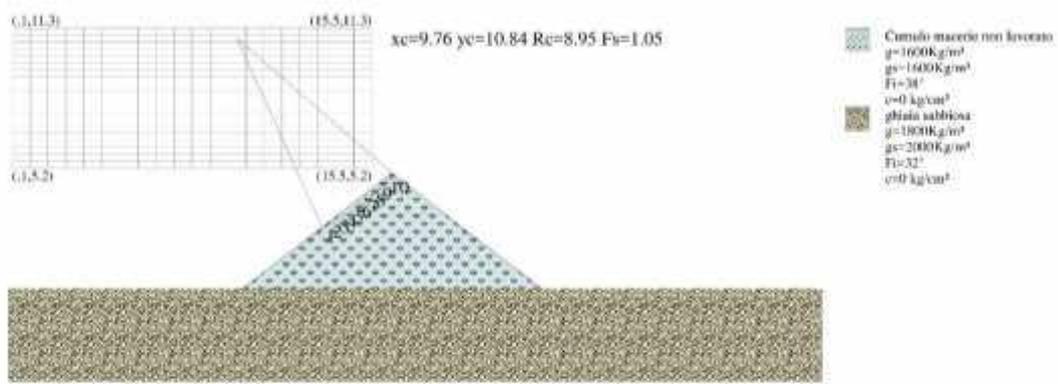
Raggio superficie 8.95 m

$x_c = 9.755 \quad y_c = 10.837 \quad R_c = 8.952 \quad F_s = 1.05$

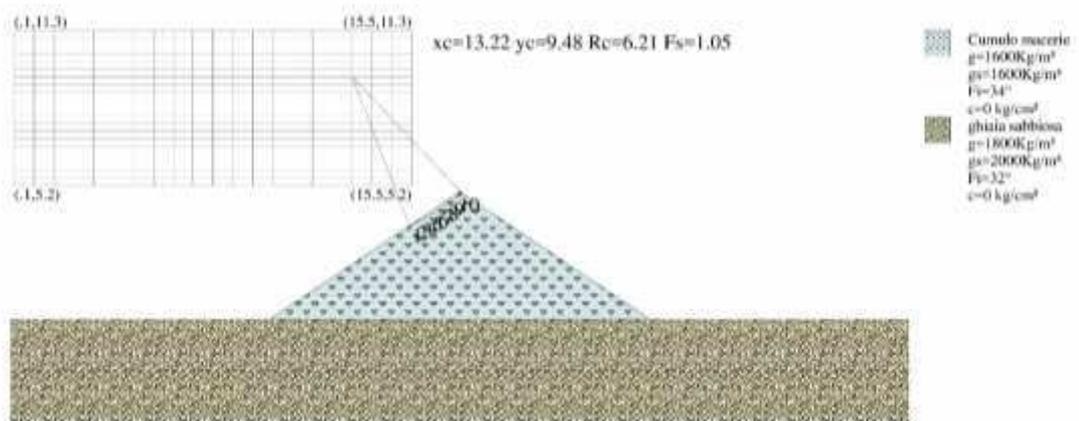
Raggio superficie 6.21 m

$x_c = 13.224$ $y_c = 9.477$ $R_c = 6.213$ $F_s=1.05$

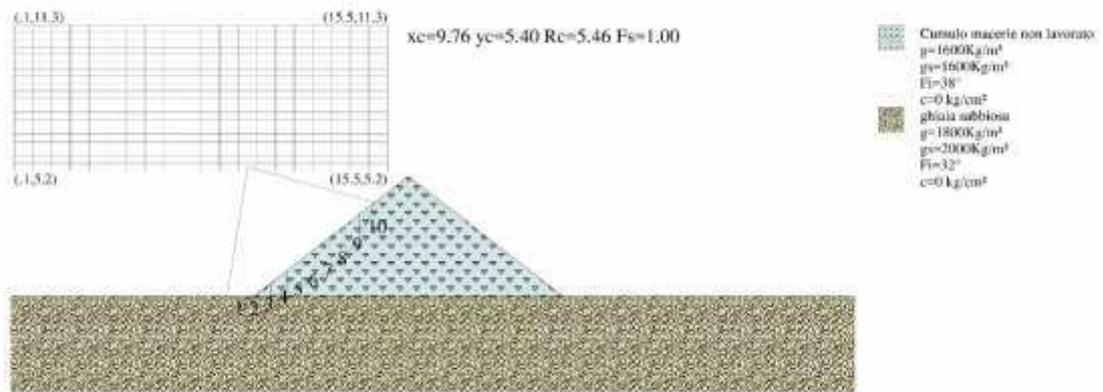
Raggio superficie 5.46 m

$x_c = 9.755$ $y_c = 5.397$ $R_c = 5.464$ $F_s=1.00$

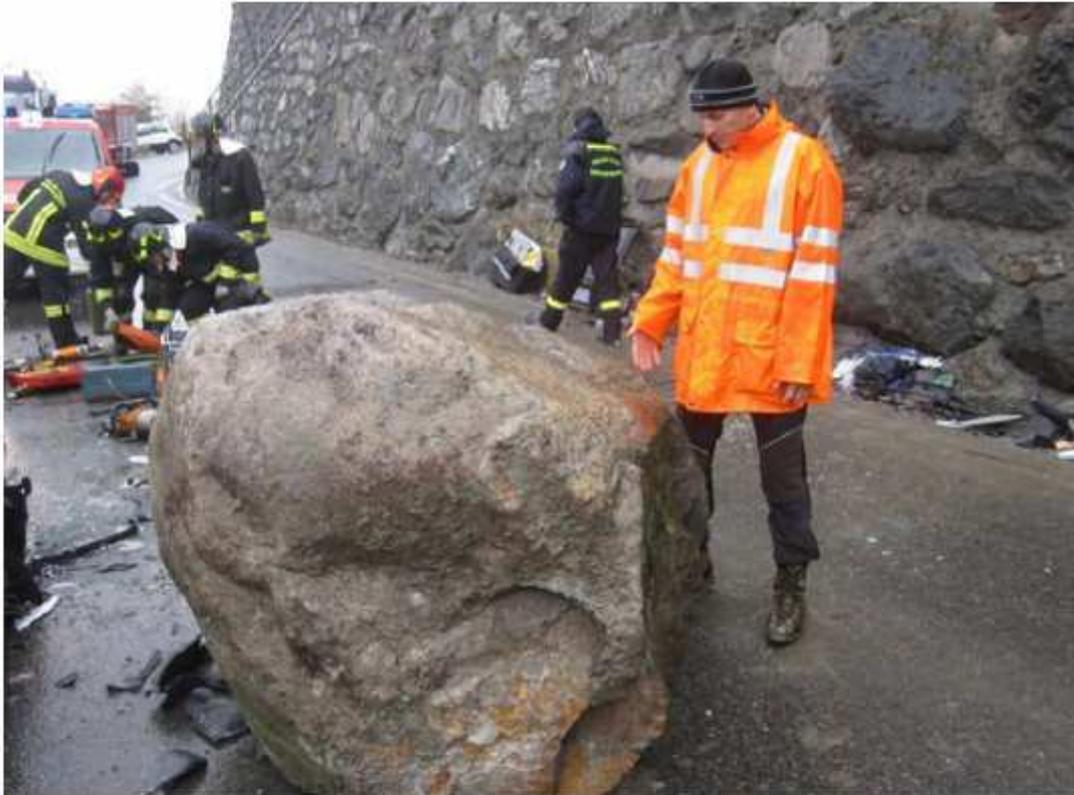
Particolare del blocco lapideo di circa 1-1,5 mc crollato

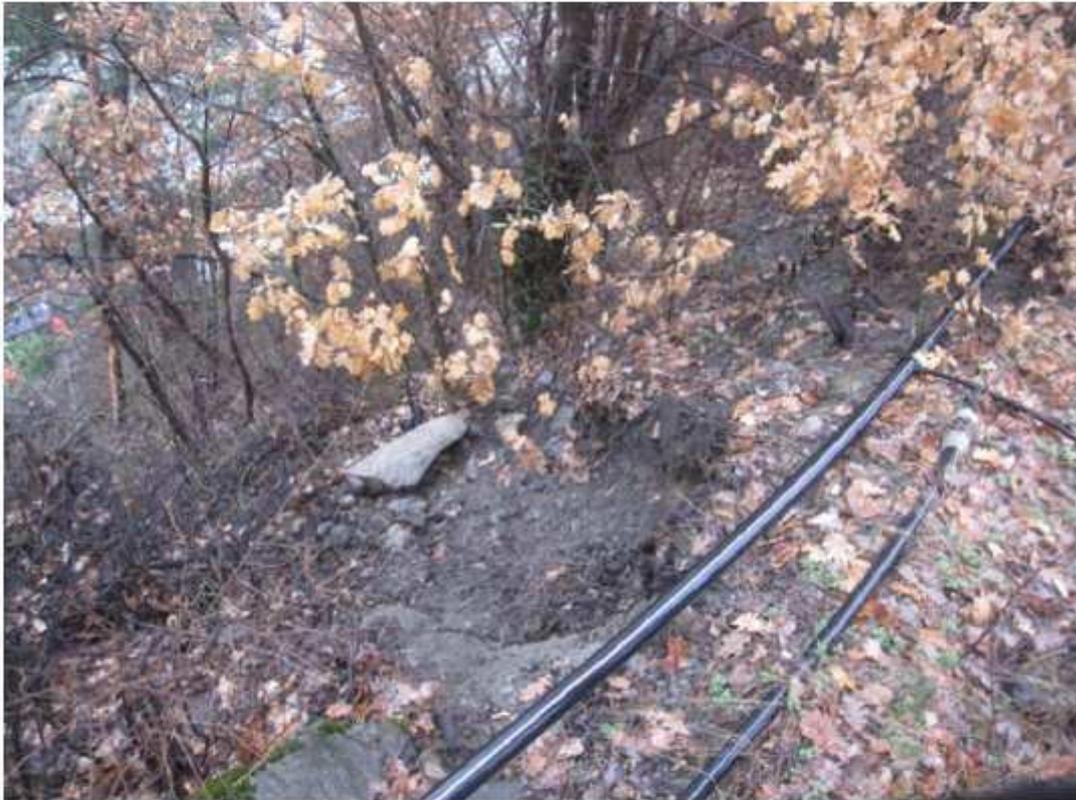
Nicchia di distacco con elementi lapidei in posizione instabile

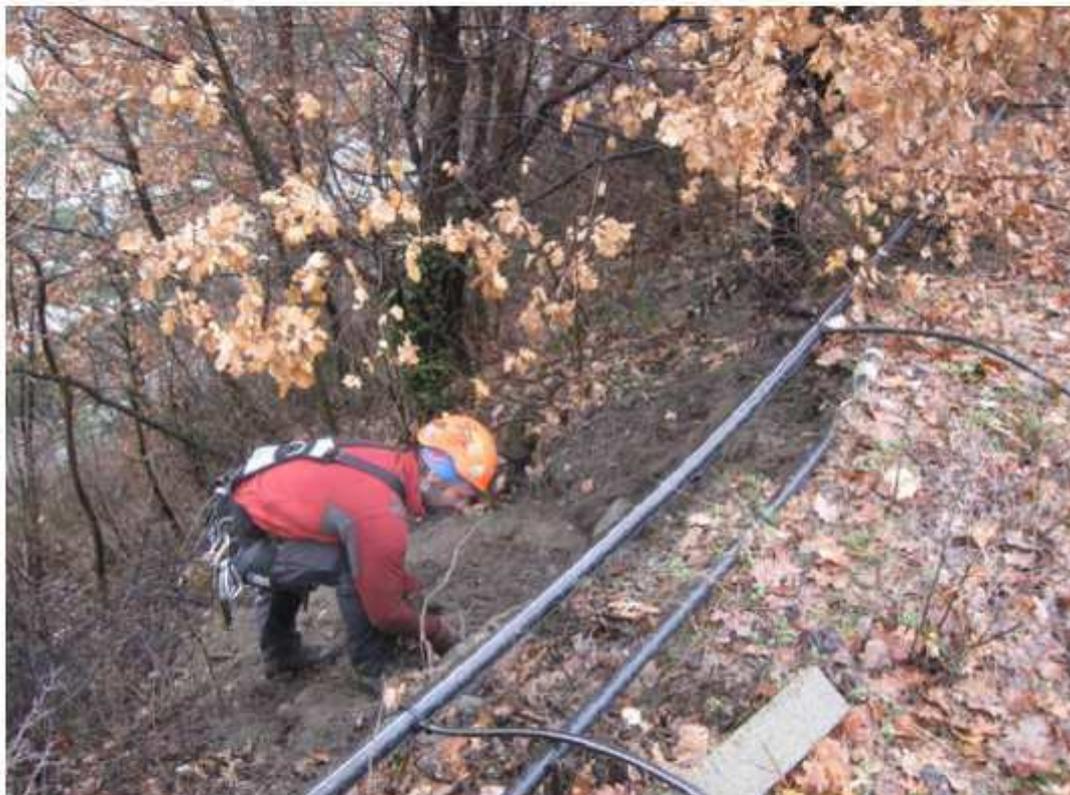
Operazione di pulizia della nicchia di distacco

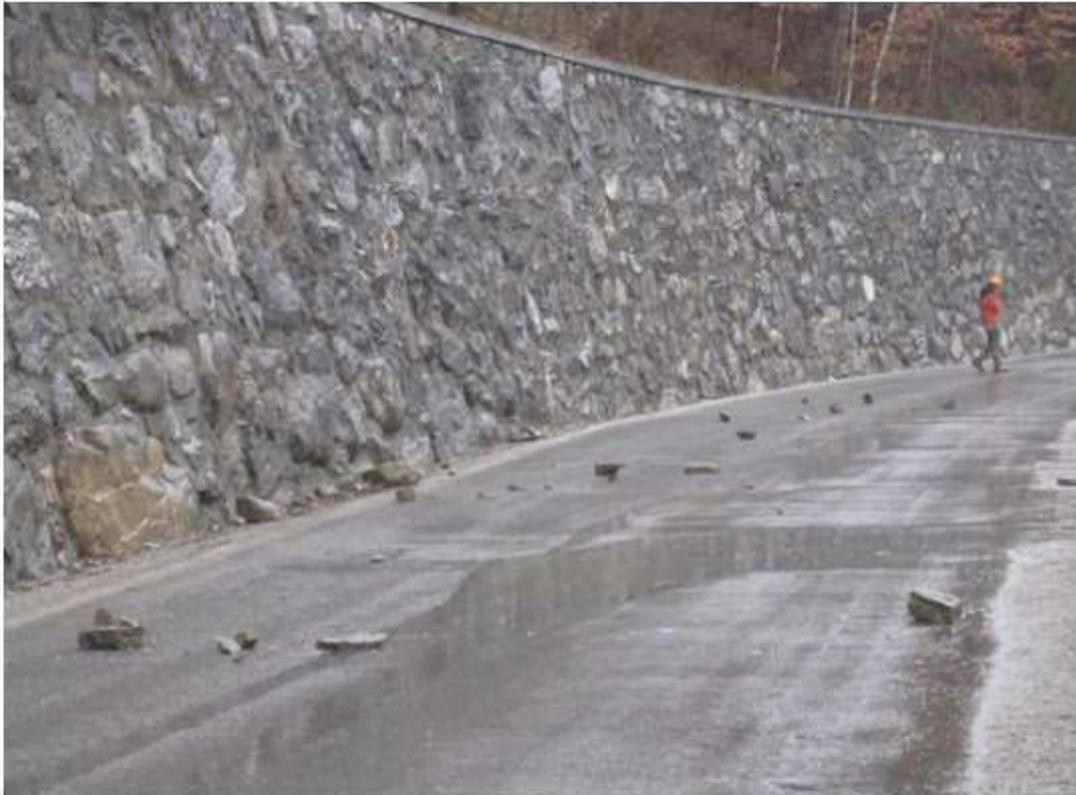
Elementi lapidei disgiunti lungo la zona di scorrimento e caduti sulla strada.

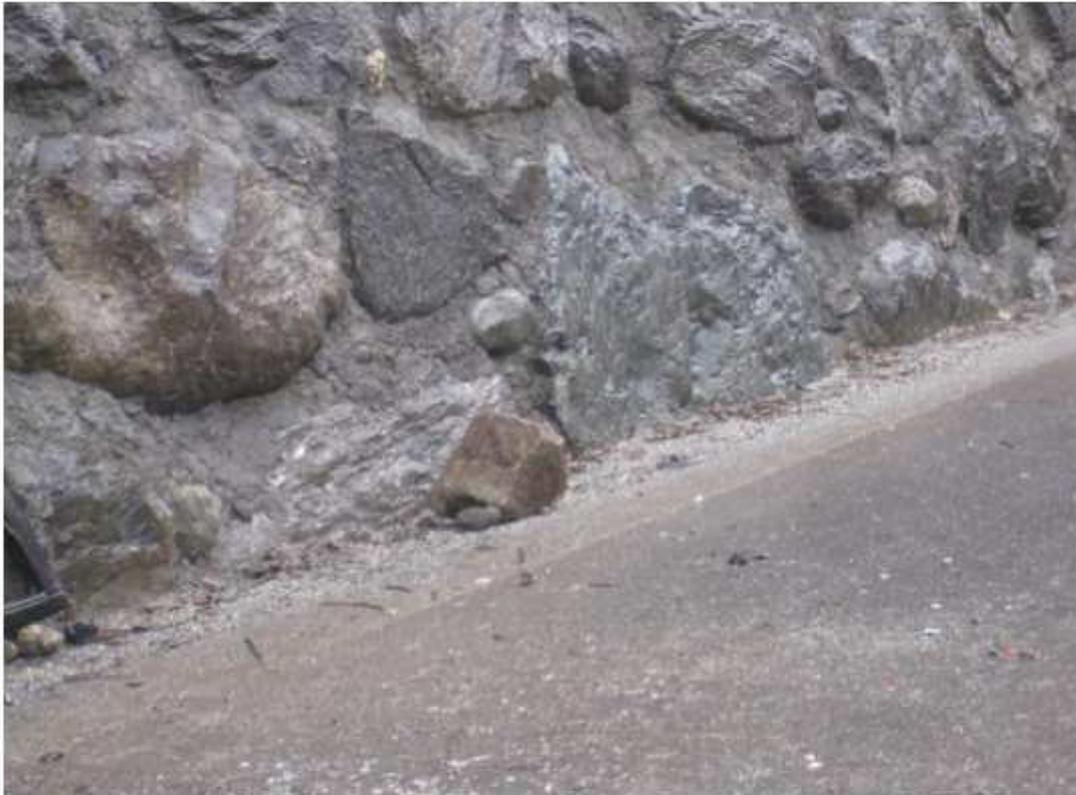
Elemento lapideo che ha colpito il Vigile del fuoco
