RELAZIONE DI MODELLAZIONE GEOLOGICA E GEOTECNICA

“Ampliamento del Centro di Recupero Rifiuti di Champagnolle – Procedimento di Valutazione di Impatto Ambientale”

Comune di: Villeneuve
Commune de: Villeneuve

Committente: Cave Chavonne S.r.l.

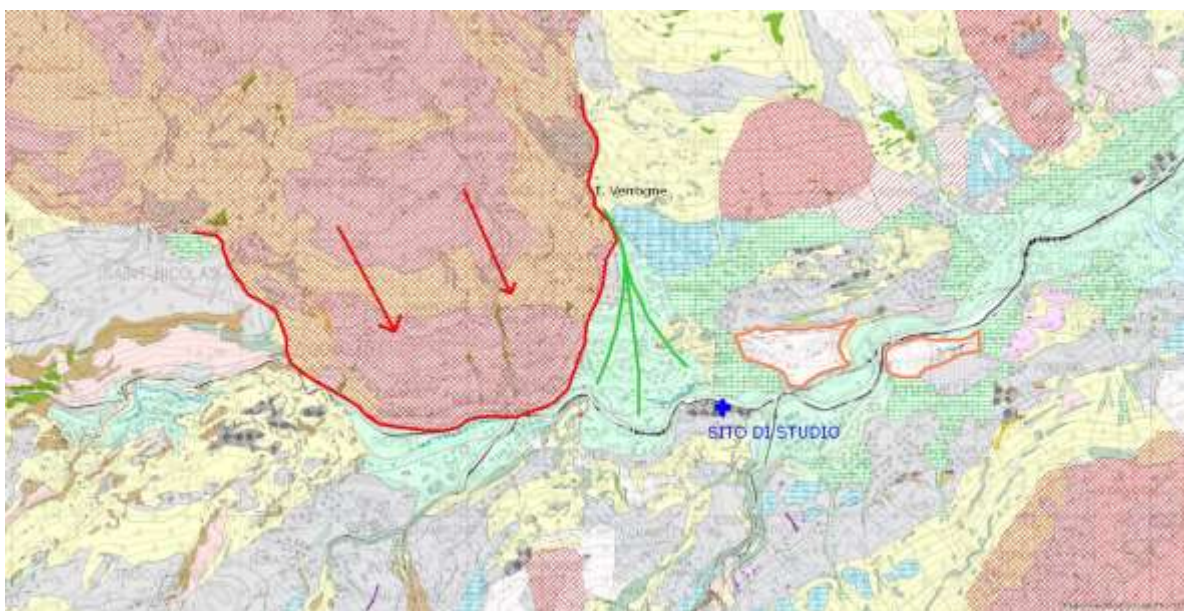
Figura 0.1 Modificato dalla carta geologica del GeoNavigatore SCT RAVA (<http://geonavsct.partout.it>). In rosso è stata evidenziata la DGPV di Punta Leisser, il verde il conoide alluvionale del T. Verrogne, in arancione i depositi di debris flow dell'Unità di St. Pierre mentre in blu è stata segnalata la posizione del sito di studio.

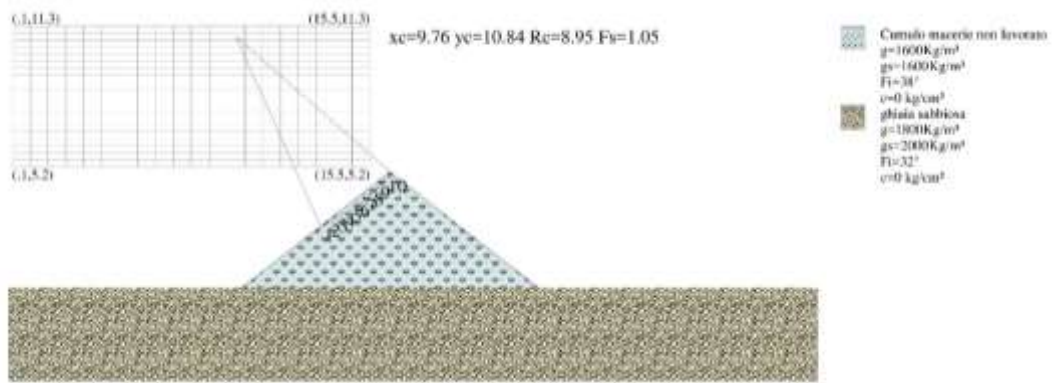
$x_c = 9.755$ $y_c = 10.837$ $R_c = 8.952$ $F_s = 1.05$

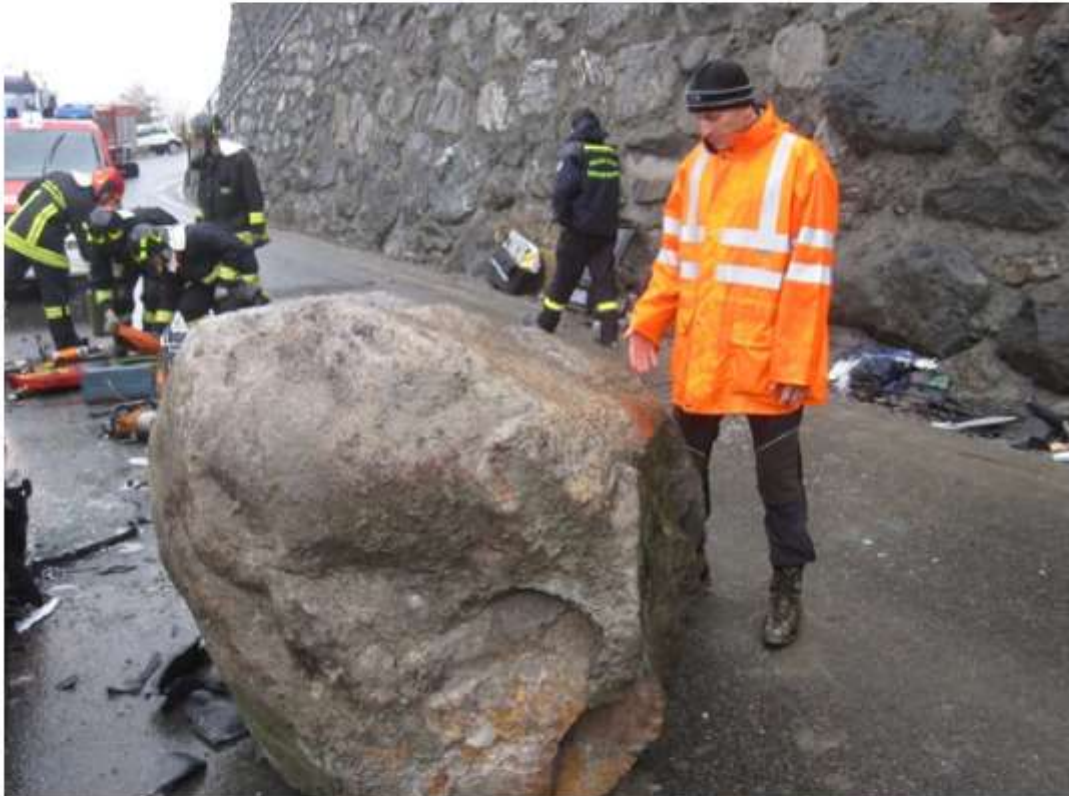
Particolare del blocco lapideo di circa 1-1,5 mc crollato

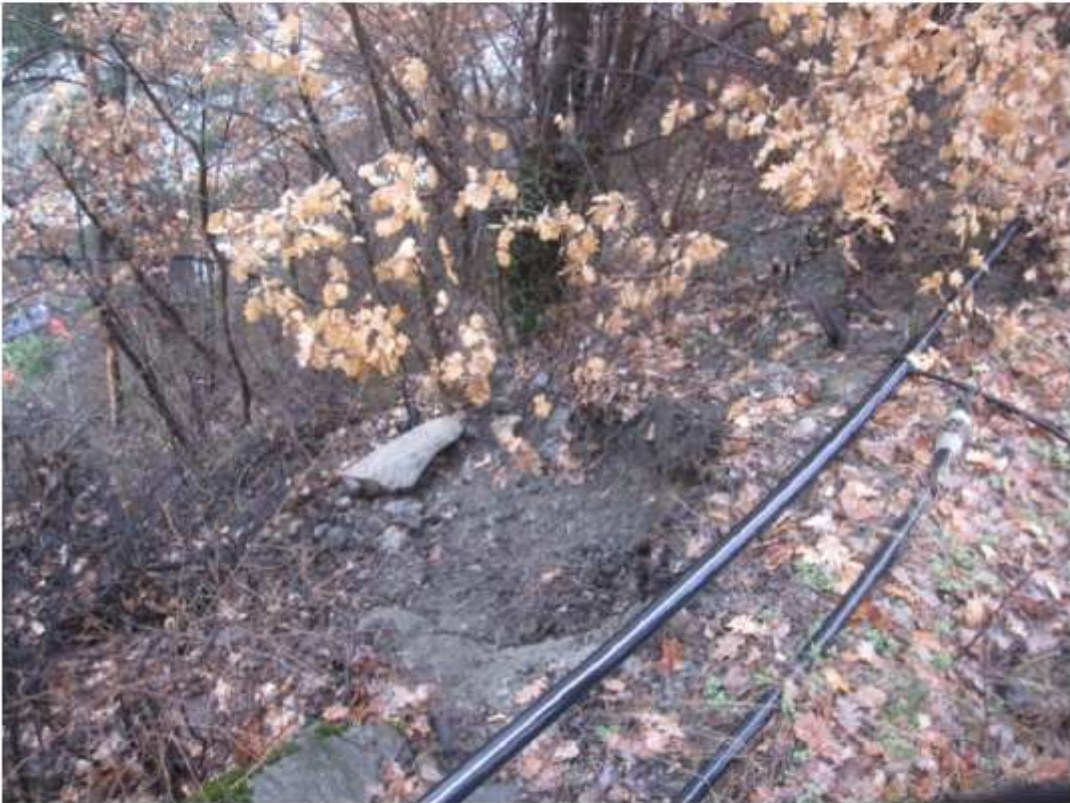
Nicchia di distacco con elementi lapidei in posizione instabile

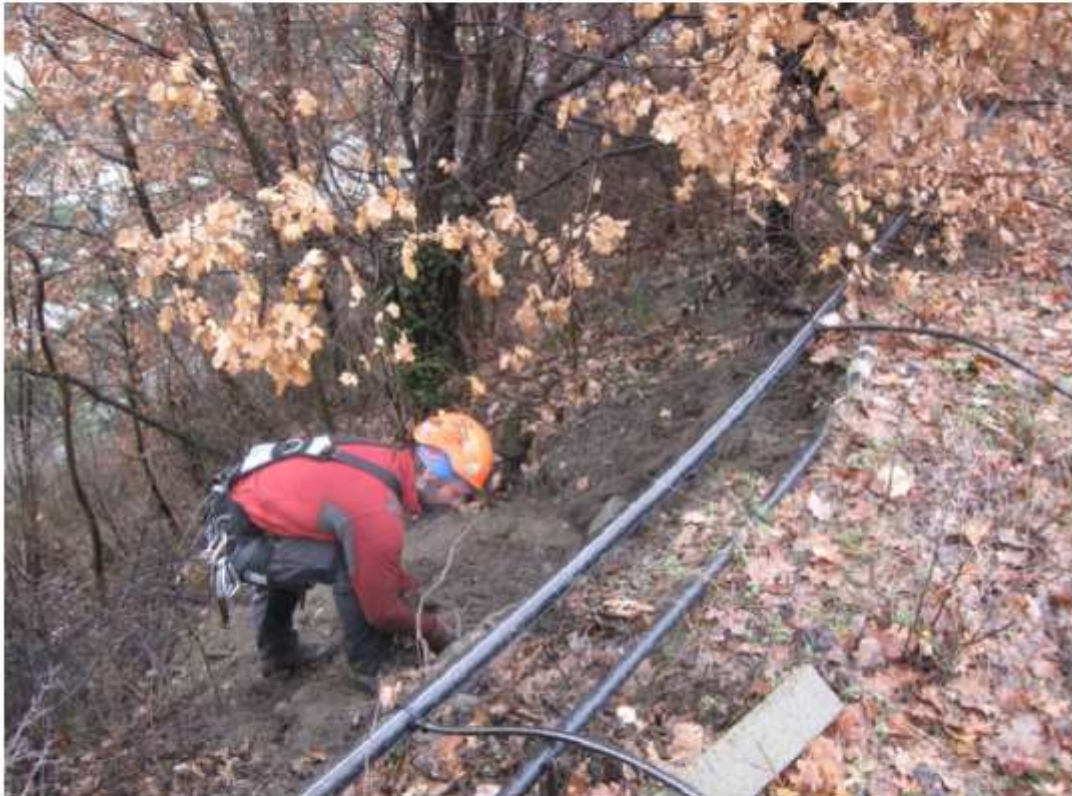
Operazione di pulizia della nicchia di distacco

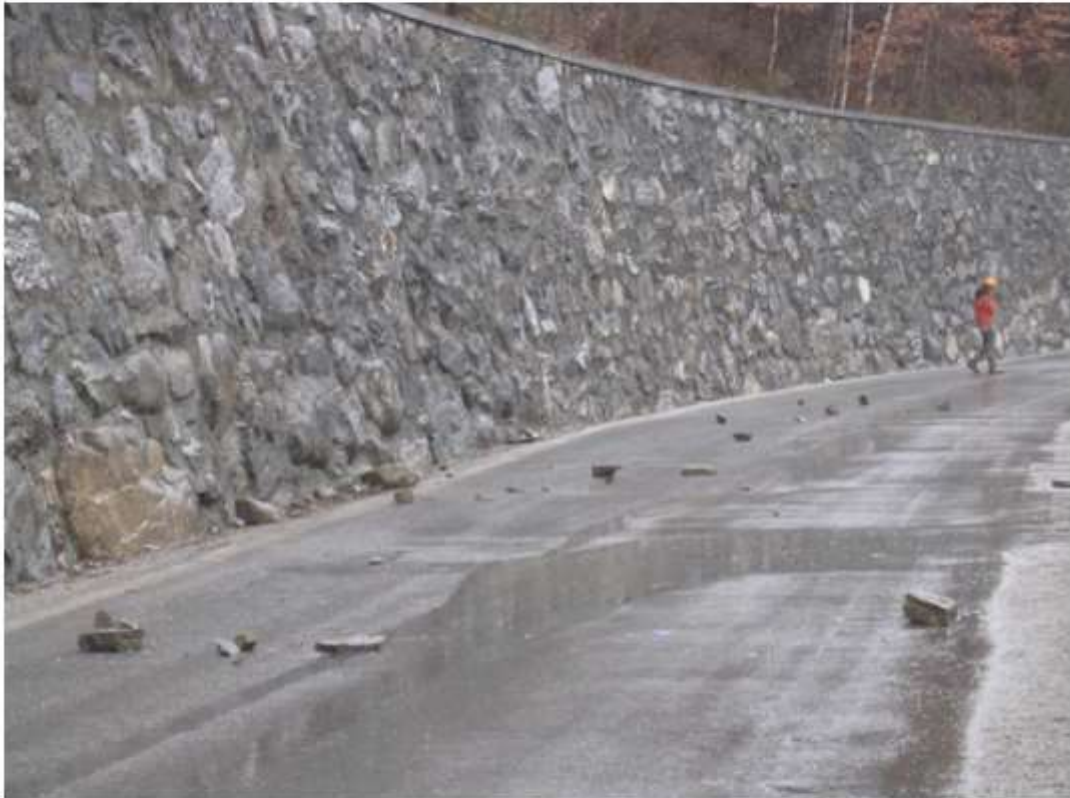
Elementi lapidei disgiunti lungo la zona di scorrimento e caduti sulla strada.

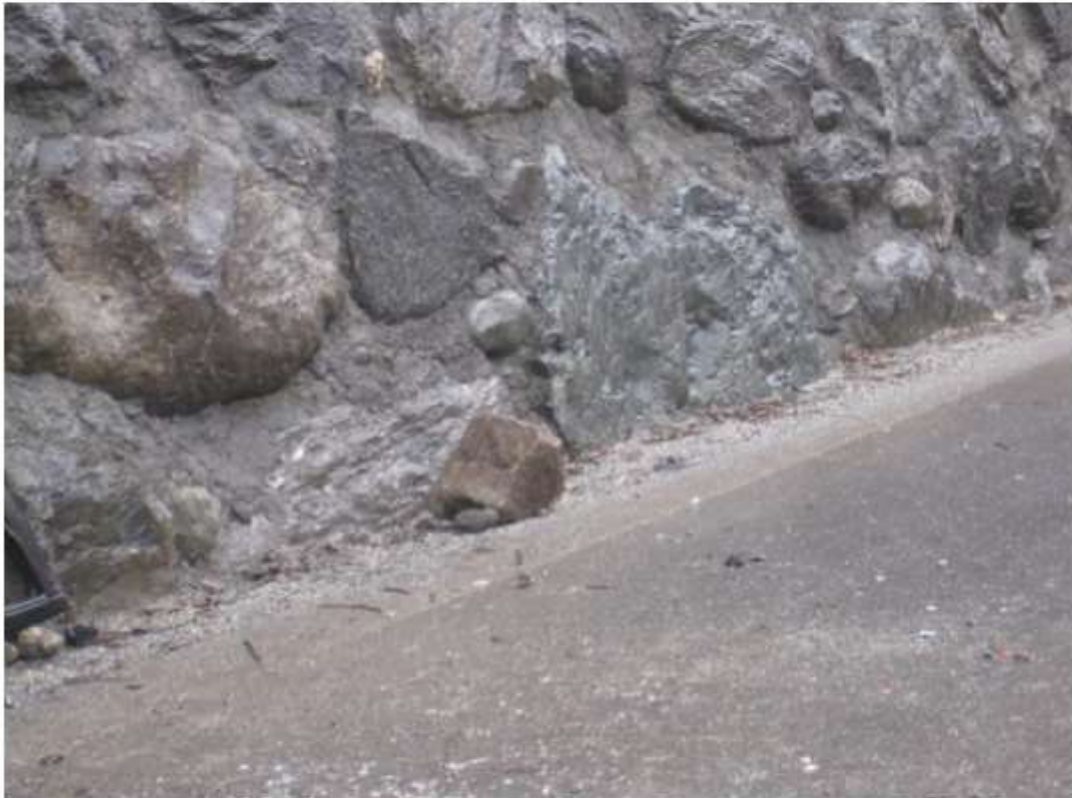
Elemento lapideo che ha colpito il Vigile del fuoco
