Comune di Chambave

***Richiesta di nuova autorizzazione per l'esercizio e la gestione di un impianto di smaltimento e/o recupero di rifiuti, ai sensi della Parte Quarta, art. 208, e alle emissioni diffuse in atmosfera art. 269, del Decreto Legislativo 3 aprile 2006, n. 152 e s.m.i.
sito in località Prati***

Impatto derivante dalla sovrapposizione dei fattori escludenti e di attenzione così come individuati nei criteri per l'individuazione delle aree non idonee, e delle aree idonee alla localizzazione degli impianti di trattamento dei rifiuti

Relazione di valutazione

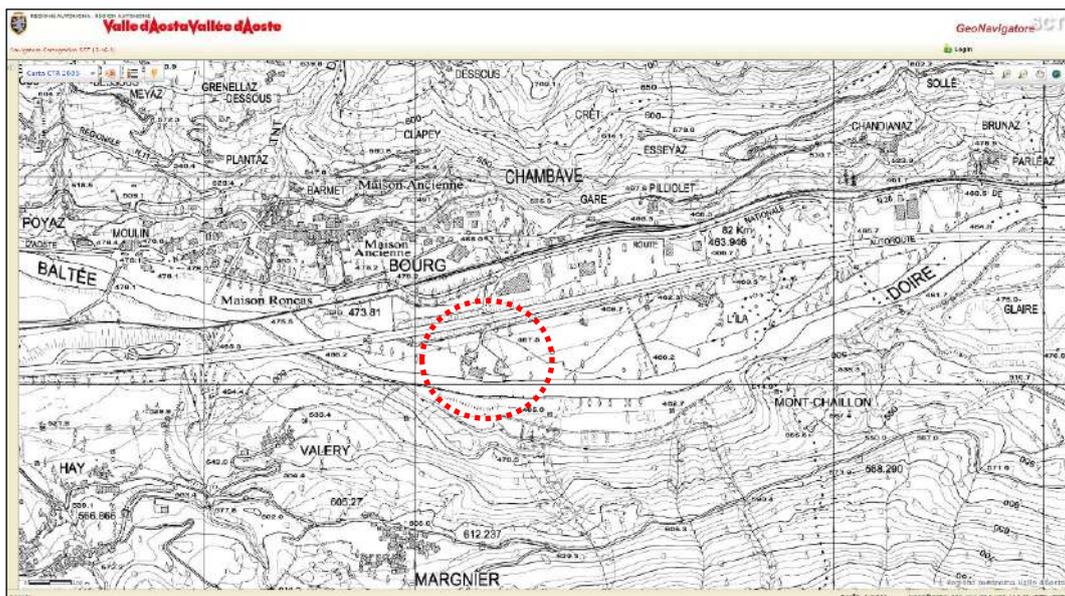
Il settore, individuato sulla planimetria catastale del comune di Chambave al Foglio 9, è situato in località Prati, ad una quota di circa 465 m s.l.m..

Corografia su base C.T.R. – GeoNavigator – sito web RAVA

L'area insiste su di un settore pianeggiante, posto lungo la Dora Baltea, tra quest'ultima e l'autostrada Aosta-Torino.

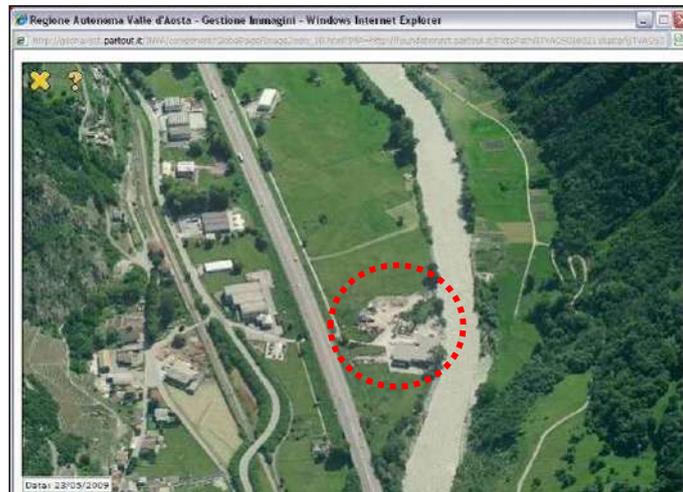
Centro di recupero

- Foglio n°9
mappali:
- 119
- 607 (parte)
- 610
- 612 (parte)
- 614

Pittometri – GeoNavigatore – sito web RAVA

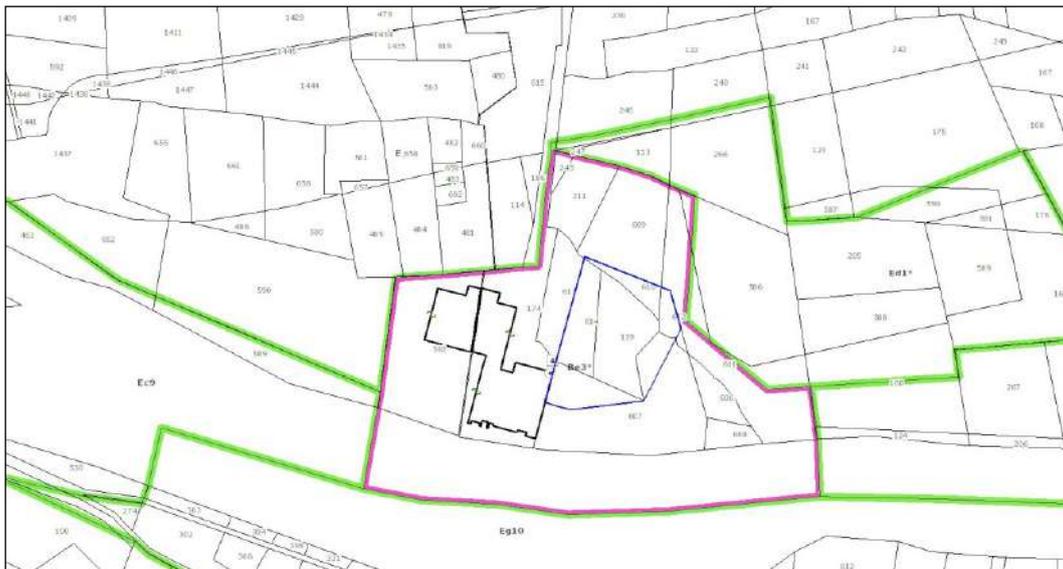
L'impianto in oggetto è compreso all'interno della zona Be3* del PRG comunale.

Estratto di PRG del Comune di Chambave su base catastale SIGMATER– SCT Outil – sito web RAVA

Centro già esistente. L'area è inserita all'interno della zona Be3* del PRGC, entro la quale l'attività è ammessa.

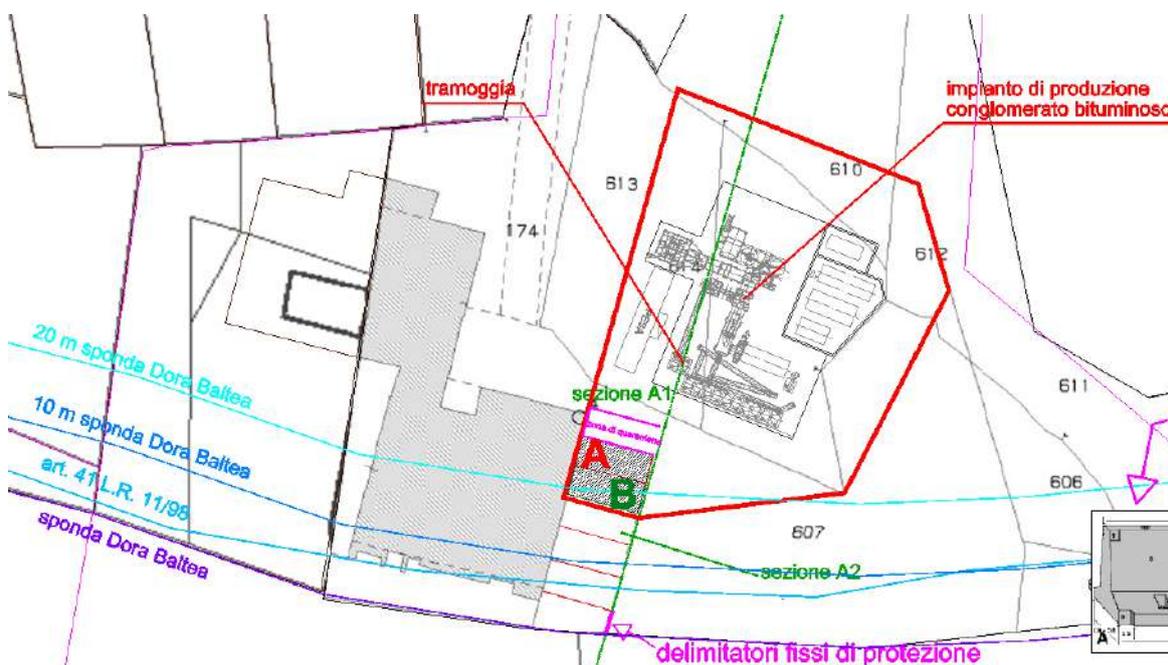
Il centro in oggetto ricade nella fascia di rispetto di 20 m dalla sponda destra della Dora Baltea.

Estratto della planimetria catastale di progetto – distanze da sponda Dora Baltea

Centro già esistente. Nessuna attività riguardante rifiuti nella fascia dei 10 m.

Relativamente ai 20 metri, il centro rientra in tale fascia per alcune aree.

* il centro è posto sempre ad una distanza maggiore di 10 m dalla sponda della Dora Baltea. Relativamente ai 20 metri, il centro rientra in tale fascia per una ridotta estensione areale: si segnala tuttavia che tale fascia è occupata da cumuli di materiale vergine e EoW funzionali all'impianto di produzione del cemento. Per tali aree non possono quindi essere previste specifiche misure per il recupero naturalistico in quanto si dovrebbe delocalizzare l'impianto stesso (art. 42);

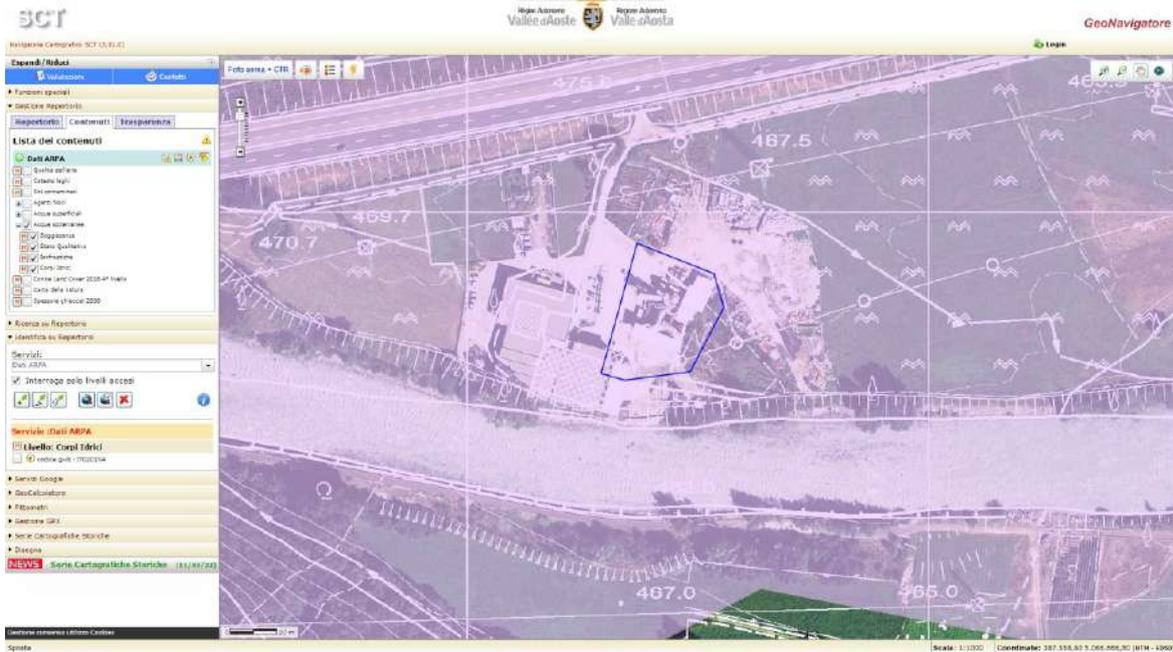
Il centro insiste in parte nella Piana di Aosta.

Dati ARPA – GeoNavigator – sito web RAVA

Le aree destinate allo stoccaggio di sostanze bituminose sono tutte impermeabilizzate. La falda è posta a 4/5 metri dal piano di campagna: tale dato è stato estrapolato dalla campagna di sondaggi eseguiti per la realizzazione del depuratore intercomunale.

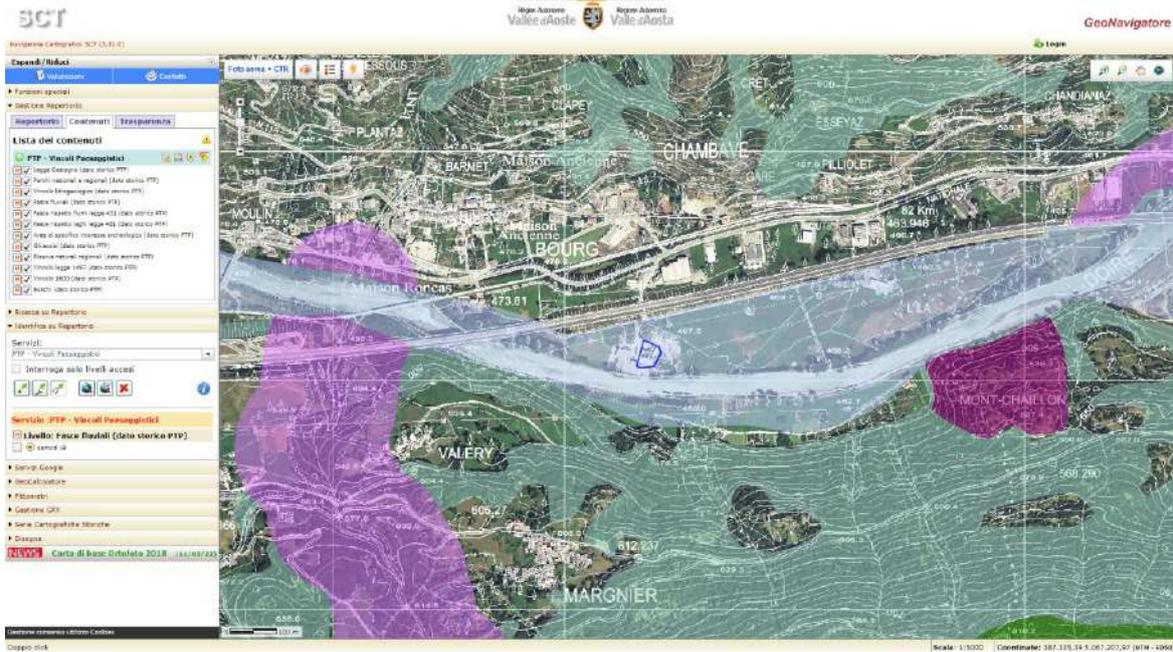
Il centro in oggetto rientra nelle seguenti fasce:

- PTP - Fasce fluviali (dato storico PTP).

PTP – GeoNavigator – sito web RAVA

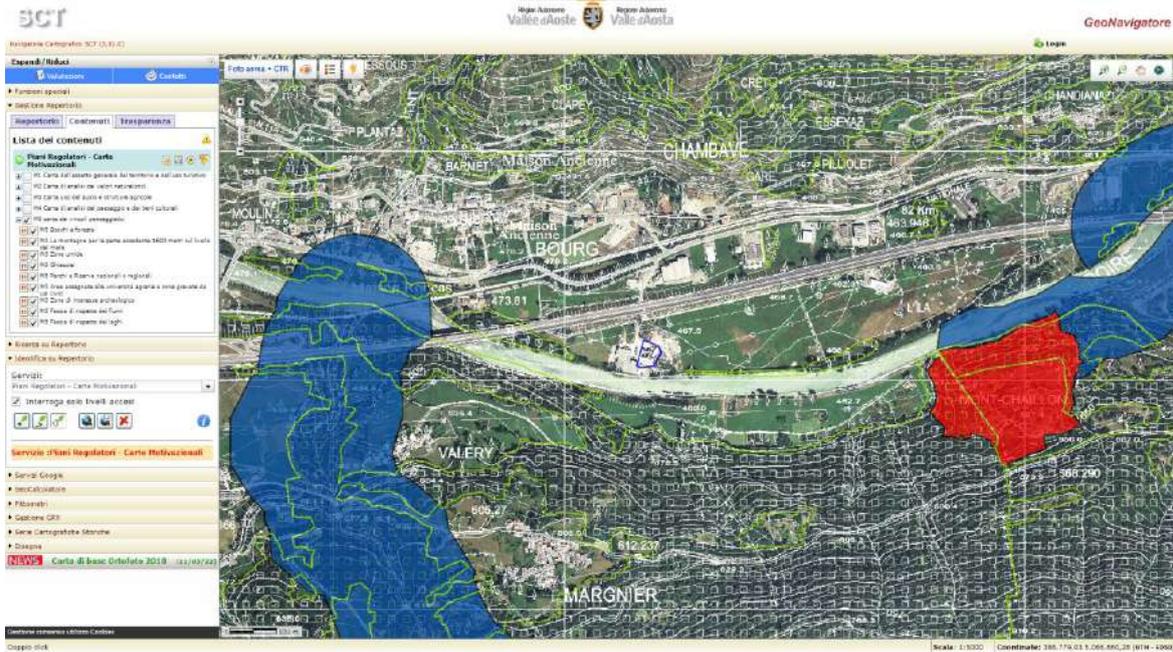
Carte motivazionali Piani Regolatori – Carta dei vincoli paesaggistici – GeoNavigator – sito web RAVA

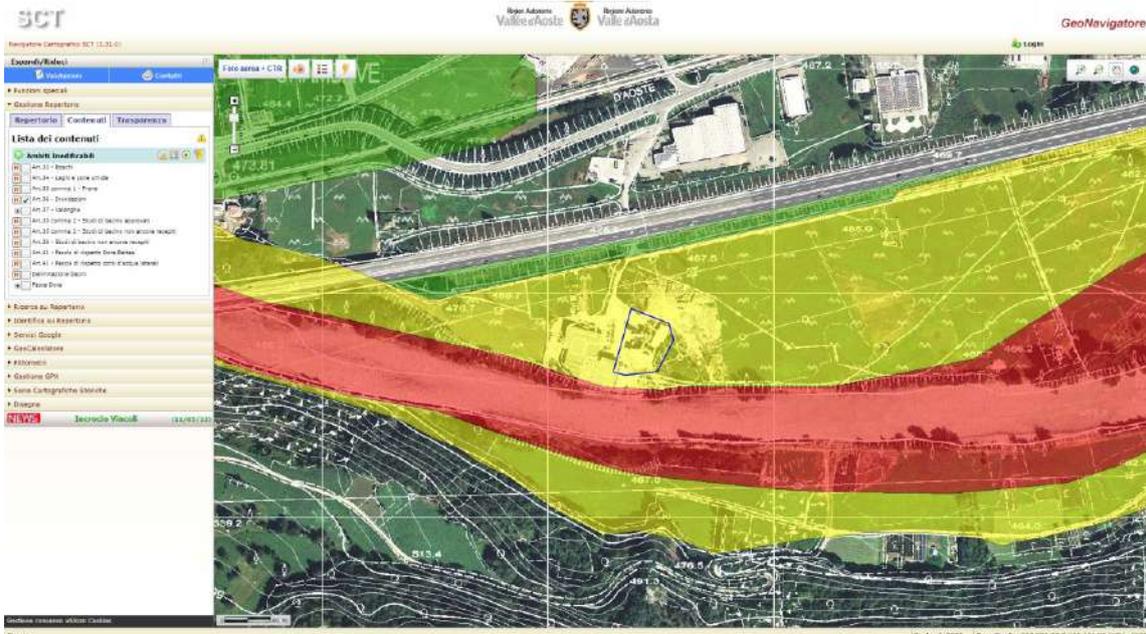
L'areale ove si realizzeranno le attività di recupero e messa in riserva rientra in fascia B per inondazione.

Art. 36 L.R- 11/98 – GeoNavigator – sito web RAVA

Il centro è completamente ricompreso nella fascia a medio rischio.

La ditta ha già delimitato e protetto le materie con un portale in c.a. dotato di tetto e di fondo impermeabilizzato. I new jersey sono stati utilizzati per evitare che il materiale eventualmente presente sul piazzale possa essere dilavato dalle acque di esondazione.

Per quanto riguarda l'innalzamento del piano ove avverrà lo stoccaggio del materiale, si andrà ad alzare lo stesso di almeno 50 cm. Il portale è inoltre posizionato con gli ingressi rivolti verso valle: risulta quindi poco probabile che il materiale possa essere preso in carico dalle acque di inondazione e portato via.

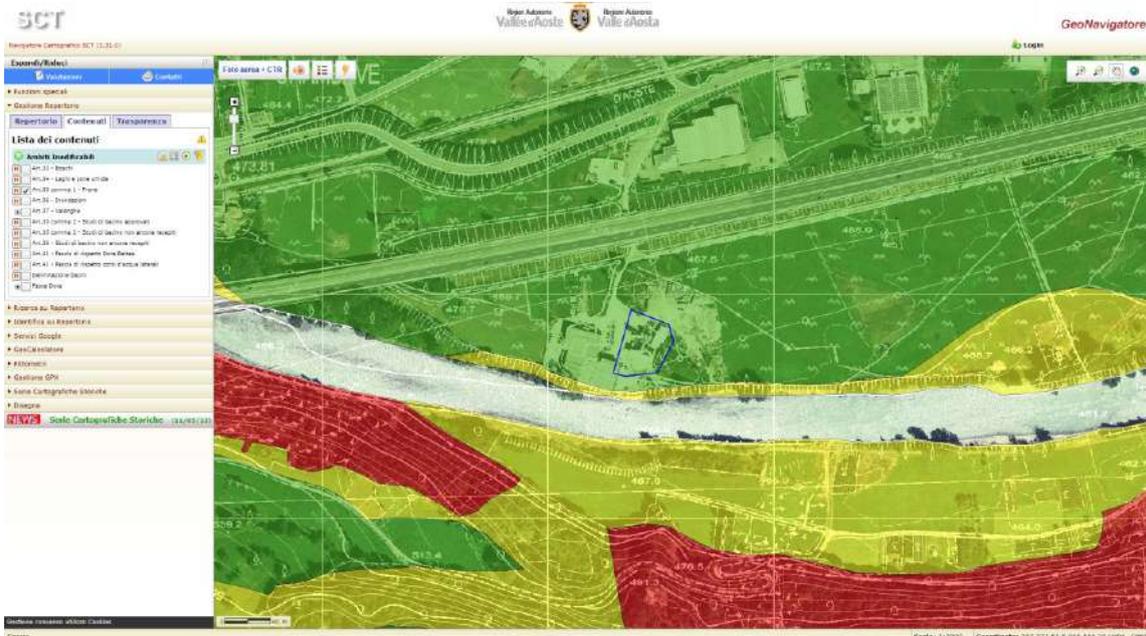
Art. 35 L.R- 11/98 – GeoNavigator – sito web RAVA

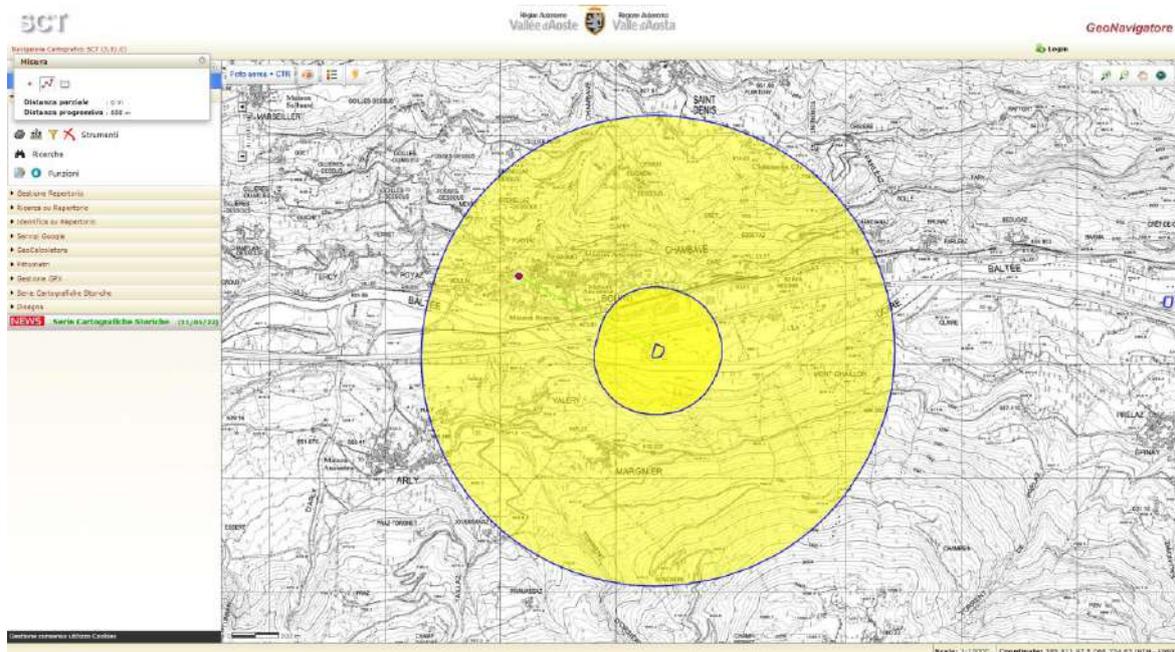
Nei limiti sopra indicati vi è la presenza di: scuola elementare, scuola materna ad una distanza di circa 650 metri.

Corografia edifici sensibili – GeoNavigator – sito web RAVA

Sono presenti le suddette strutture: l'impatto è minimo in quanto tra questi edifici sensibili e il centro in oggetto si ha la strada statale, la ferrovia ed il rilevato autostradale. Inoltre si segnala che si ha un dislivello di oltre 20 m.

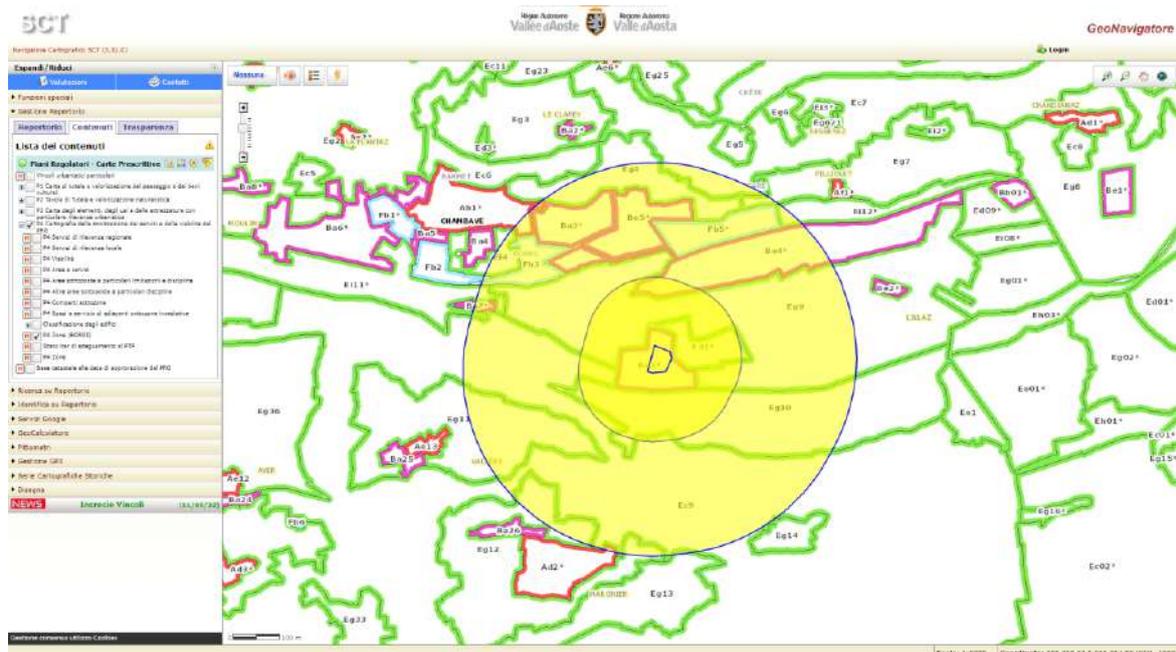
Il centro è posto in vicinanza delle zone: Ab1*, Ad2*, Ba3*, Ba7*, Be4*, Be5*, Fb3*, Fb5*. Relativamente alla limitrofa zona Be4*, un fabbricato è posto a distanza maggiore di 100 metri e inferiore a 200 m.

*Corografia dell'edificato in base al PRG – GeoNavigator – sito web RAVA
Distanza maggiore di 150 m e inferiore a 400 m*

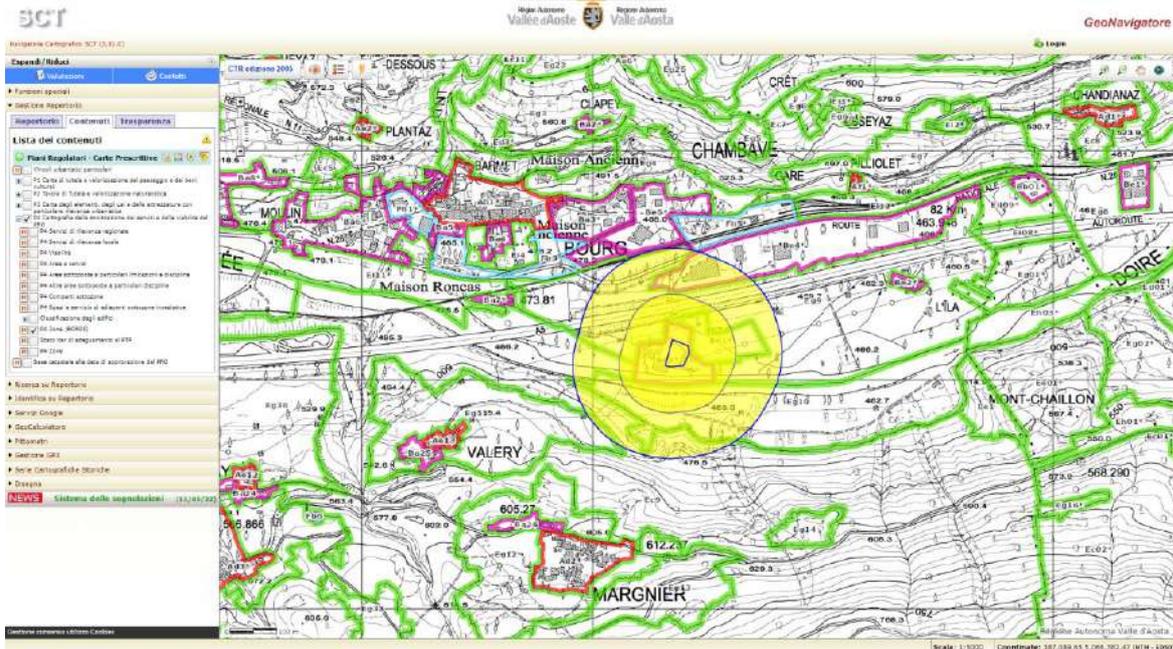
*Corografia dell'edificato in base al PRGC – GeoNavigator – sito web RAVA
Distanza maggiore di 100 m e inferiore a 200 m in presenza di abitazioni sparse*

Il centro in oggetto è già esistente ed è posto in zona Be3*. In tale area oltre al centro in oggetto sono presenti altre attività industriali. Adiacente agli edifici della zona Be4* è stata collocata l'isola ecologica comunale.

Tra le due zone Be citate è presente il rilevato autostradale.
