CAVA ECKO
Località Obro Ecko
Comune di Gressoney Saint Jeanne

ISTANZA DI ATTIVAZIONE DELLA PROCEDURA DI VERIFICA DI ASSOGETTABILITA' A V.I.A.
PIANO DI COLTIVAZIONE CAVA ECKO
P.R.A.E. REGIONE AUTONOMA VALLE D'AOSTA
PIANO DEI GIACIMENTI DI MARMO E DELLE PIETRE AFFINI AD USO ORNAMENTALE

RELAZIONE PEDOLOGICA

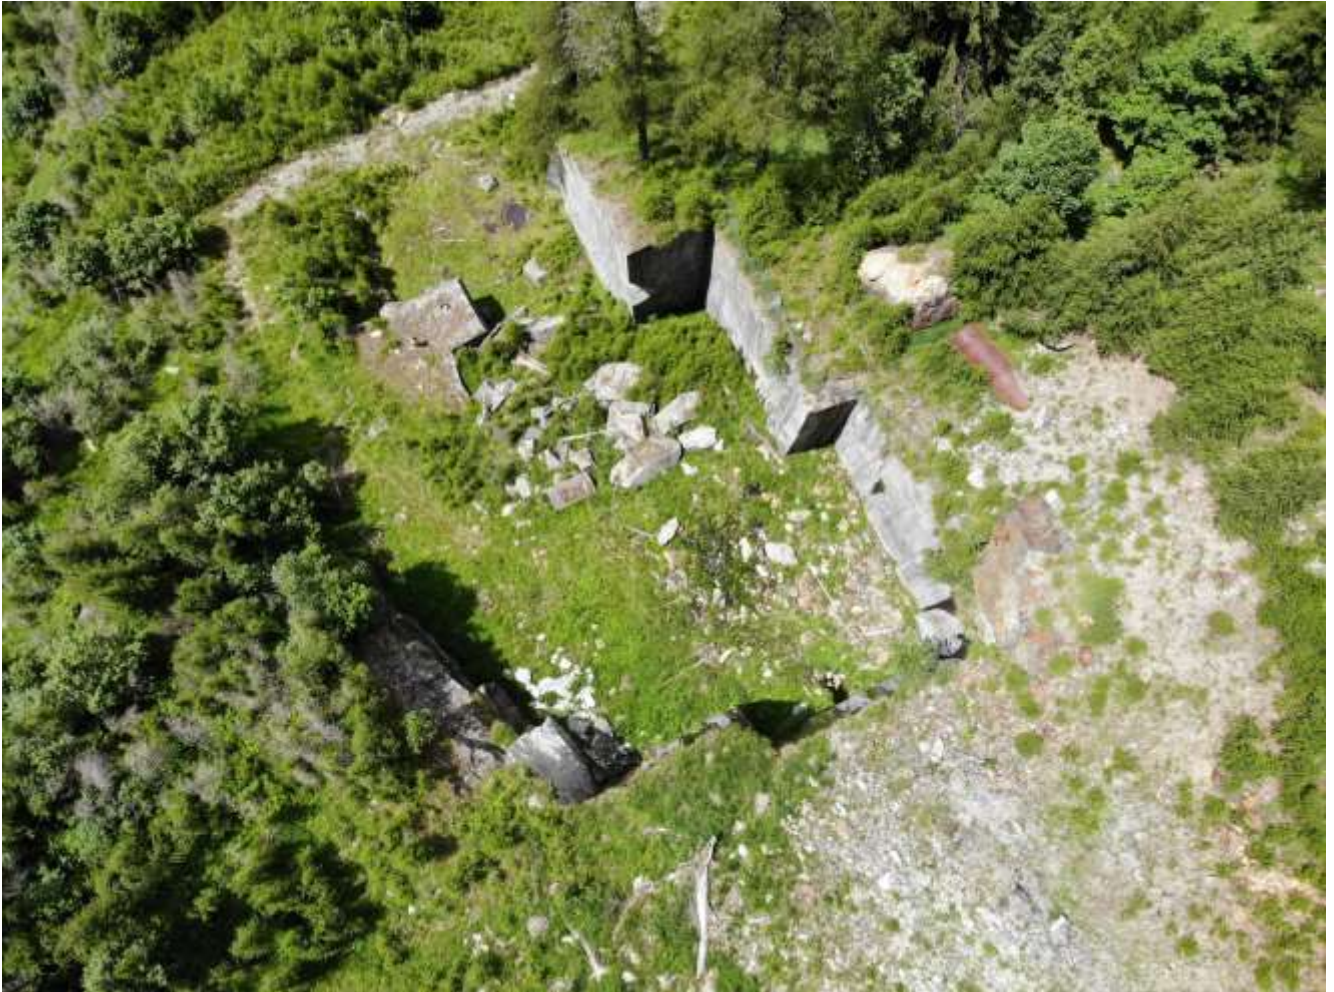
Foto 1: Stato attuale della cava.

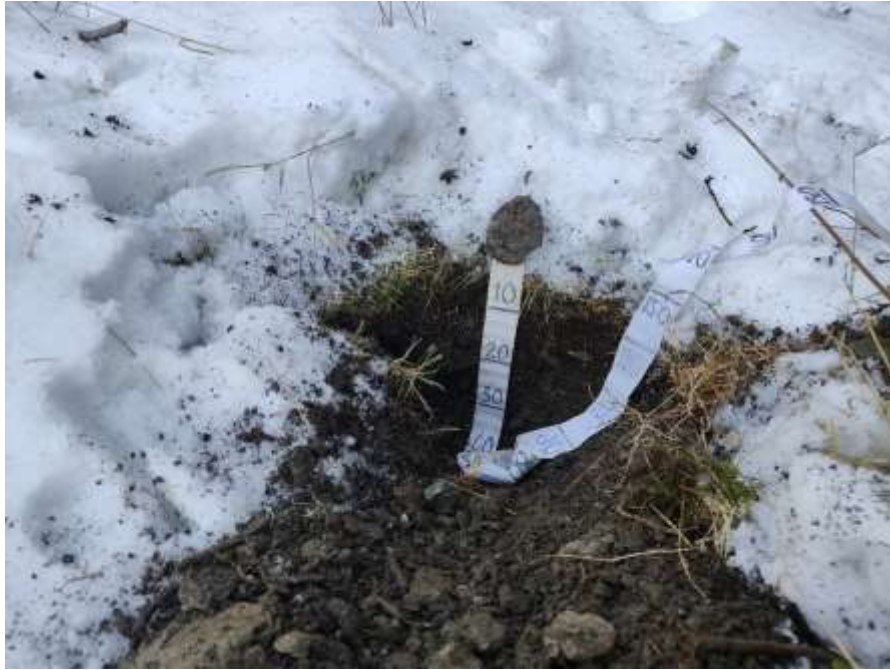
Poiché nelle operazioni di riapertura della cava Ecko sono inclusi dei movimenti terra, al fine di ristabilire quanto e quale terreno dovrà essere utilizzato durante le successive fasi di ripristino, è stato effettuato un primo sondaggio aprendo un profilo nel piazzale della cava. Come è lecito attendersi, il suolo presente in quest'area è il risultato di un probabile apporto di detriti di risulta delle passate attività della cava. Dal saggio eseguito sul piazzale è emersa la seguente stratificazione:

- 0-5 cm un orizzonte organico risultante dall'accumulo della lettiera e della vegetazione erbacea morta;
- 5-15 cm un orizzonte A, probabilmente dovuto ad un passato intervento di recupero attraverso il riporto di terreno vegetale;
- 15+ cm detrito derivante dalle passate lavorazioni di cava.

Foto 2: Sondaggio eseguito sul piazzale della cava Ecko.

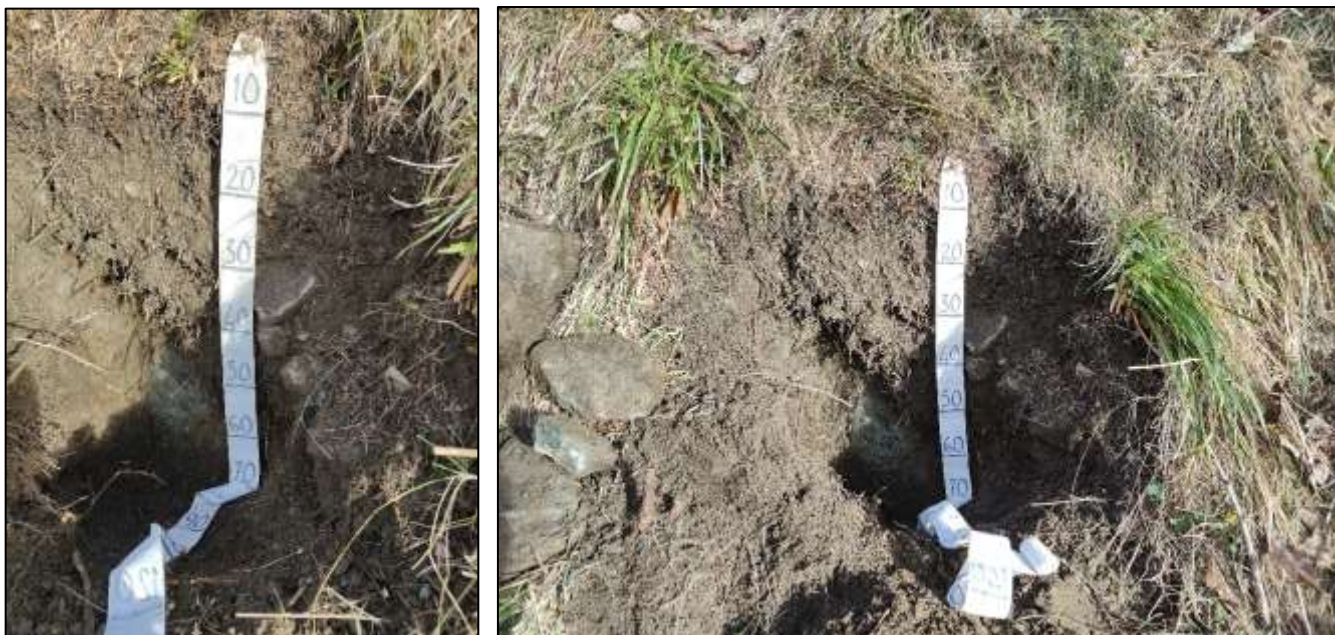
Orizzonte OF: 0 – 10 cm; limite inferiore chiaro con andamento lineare. Sostanza organica frammentata derivante dalla decomposizione della lettiera di conifere (principalmente larice) e dello strato erbaceo a prevalenza di graminee.

Orizzonte A: 10 - 35 cm; umido; colore bruno grigiastro (7.5YR4/3); tessitura franco-limoso con abbondante scheletro 35% con diametro medio compreso tra 7,5 e 25 cm; struttura grumosa media e con un'aggregazione debolmente sviluppata; non calcareo; assenza di lombrichi; radici fini comunemente diffuse, poco diffuse le radici di medie e grandi dimensioni; limite inferiore chiaro con andamento irregolare. Orizzonte organo-minerale caratterizzato dall'accumulo di sostanza organica proveniente dall'orizzonte organico sovrastante.

Orizzonte Bw: 35 - 70 cm; umido; colore bruno (10YR4/3); tessitura franco-sabbiosa; scheletro abbondante 45%, di forma variabile e anche di grandi dimensioni (diametro maggiore di 25 cm); struttura grumosa media con aggregazione moderatamente sviluppata; attività biologica limitata alla presenza di poche radici fini e medie; non calcareo; limite inferiore chiaro con andamento irregolare. Orizzonte minerale originatosi dall'alterazione della roccia madre.

Orizzonte Cr: 70+ cm; orizzonte minerale con alterazione pedogenetica scarsa o nulla, caratterizzato da materiale roccioso non consolidato.
