IL CAMPANILE DELLA CHIESA PARROCCHIALE DI INTROD

Il restauro

Le necessità dell'intervento

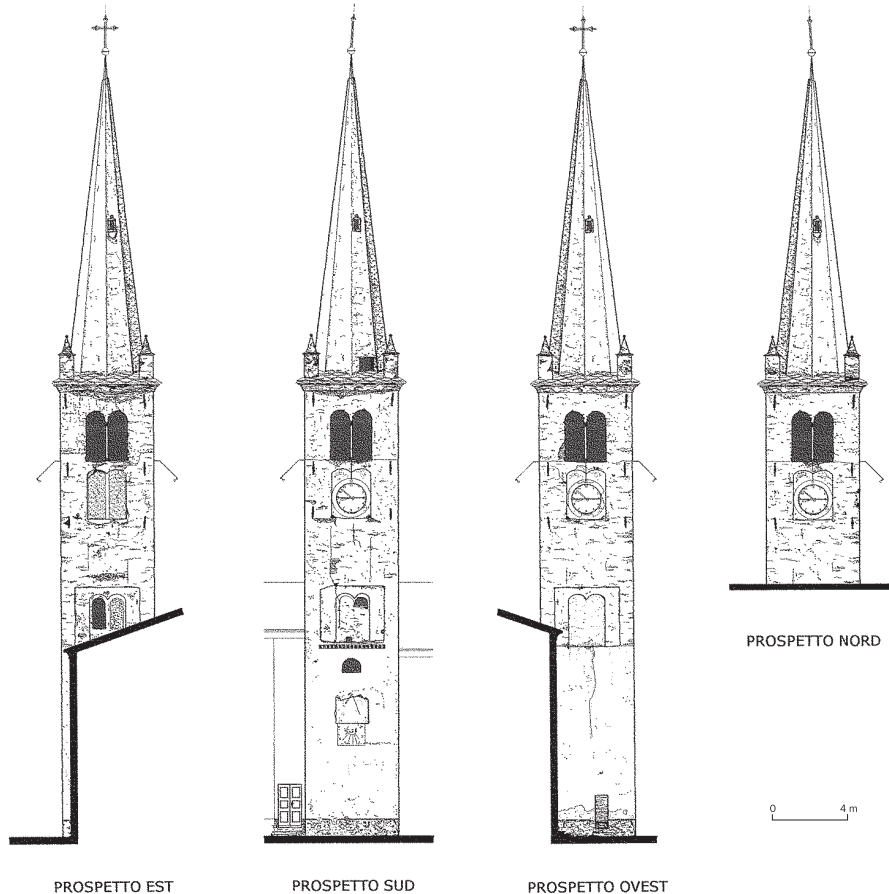
1. Il campanile prima del restauro.
(foto D. Cesare, disegni F. Accordi)

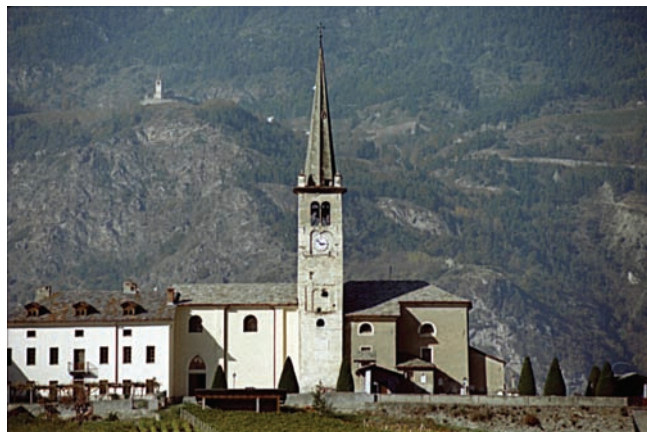
3. Vista da sud del complesso della chiesa parrocchiale, campanile e casa canonica. (F. Accordi)

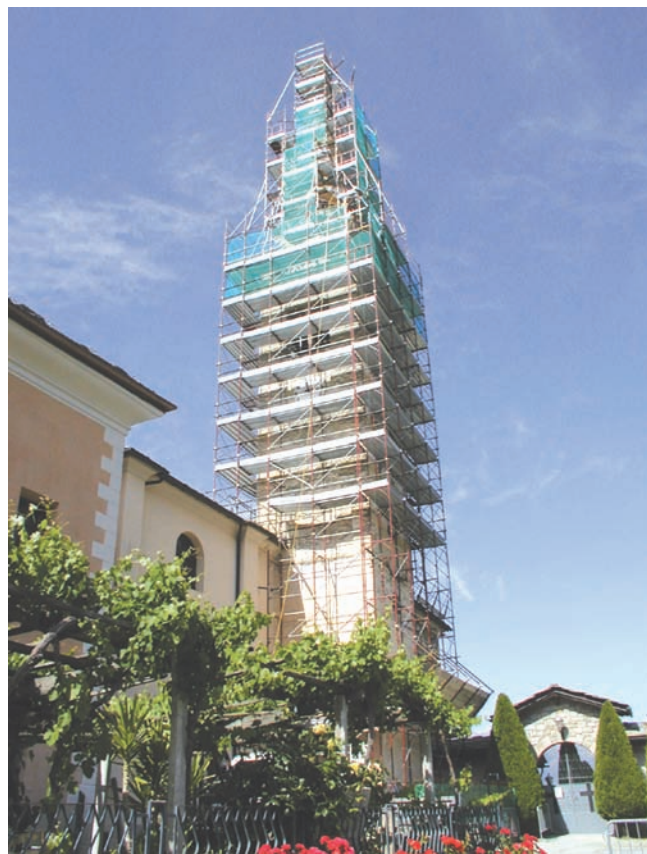
sopra una copertura in lose caratterizzata da quattro tozzi pinnacoli in muratura intonacata. Il cantiere è stato aperto nel febbraio del 2005, con il montaggio del ponteggio. Tale operazione ha richiesto un mese circa di allestimento, viste l'altezza e la particolarità della struttura che montata presenta ben 15 ordini di andatoie a partire dalla copertura della chiesa (fig. 4).

4. I ponteggi. (F. Accordi)

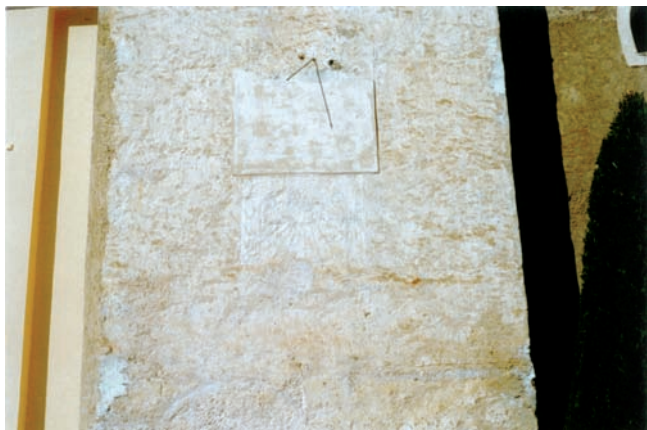
5. *Tracce delle meridiane presenti sul fronte sud del campanile. (F. Accordi)*

Sulla facciata sud sono visibili tuttora tracce di tre meridiane ed è leggibile solo qualche numerazione su uno sfondo a calce bianca (fig. 5).

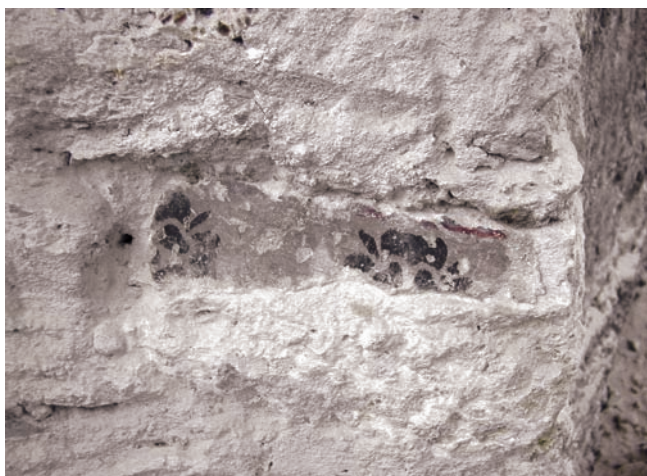
9. Elementi in tufo, decorati di reimpiego. (F. Accordi)

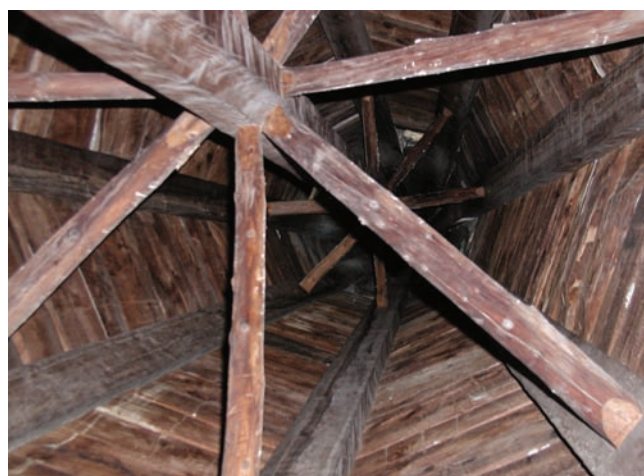
Significativa è la perfetta conservazione della carpenteria lignea in larice, di sostegno della *flèche* costituita da tavole fissate su puntoni di lunghezza di circa 15 m ognuno posto sugli spigoli delle facciate e dal palo centrale, sulla cui testa era infisso il perno in ferro di sostegno della croce. Questo elemento centrale a sezione ottagonale è caratterizzato da due serie di distanziali orizzontali in legno posti in modo da formare una struttura a ombrello con la funzione di contrastare gli stessi puntoni diagonali (fig. 10).

10. Incastellatura lignea interna alla cuspide del campanile. (F. Accordi)

Le guglie sono perlopiù costituite da un sottile guscio di muratura di pietra tufacea, leggera ma poco resistente, e di malta di calce. A sostegno della muratura si trova di regola un telaio di legno (fig. 10) composto da antenne cantonali disposte agli spigoli della piramide, collegate o meno da tavolati, fungenti da cassero, e convergenti in testa su un palo verticale centrale. Questo, che è l'anima del telaio, alla base è mantenuto nella sua posizione da travi radiali di controvento mentre in sommità, per avvicinarsi il più possibile alla croce, si prolunga oltre l'incastro dei cantonali dentro la muratura che si va restringendo. La croce e l'asta con codolo appuntito, che ne prolunga in basso il braccio inferiore, sono perlopiù di ferro; esse si fissavano sulla guglia soltanto conficcando il codolo nella testa del palo-anima di legno, che si rinforzava al più con una cerchiatura metallica. È probabile che con questa disposizione si intendesse ridurre al minimo l'uso del costoso ferro.

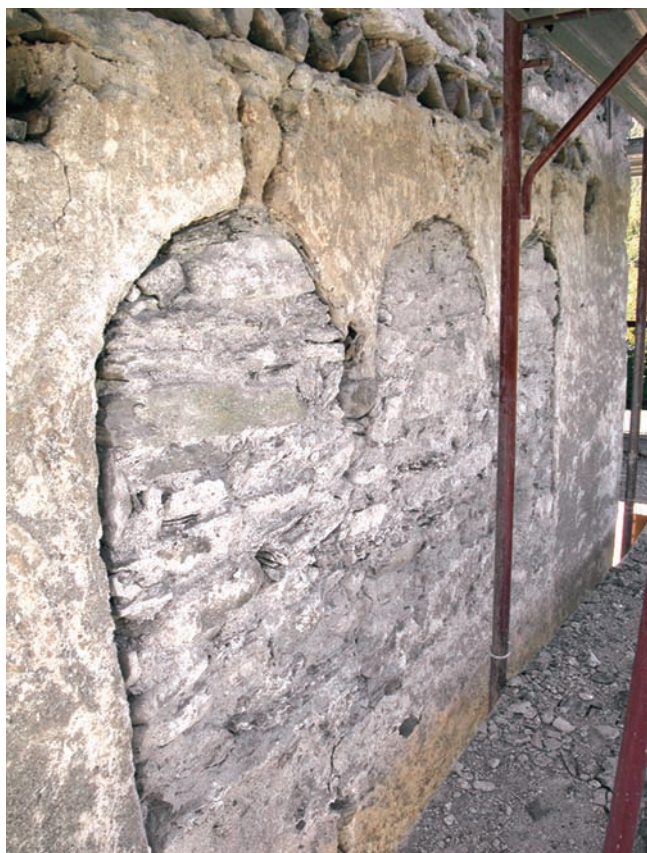
Nel corso dei restauri è stato possibile identificare la presenza di una trifora al quarto piano, su ognuno dei lati, proprio al di sotto dell'orologio (fig. 13). Questa, associata alle altre aperture ai piani inferiori e tamponate successivamente, consente di definire uno sviluppo del fusto del campanile più armonico e legato a precisi schemi architettonici diffusi in Valle.

13. Trifora del terzo ordine tamponata sul fronte ovest. (M. Cortelazzo)

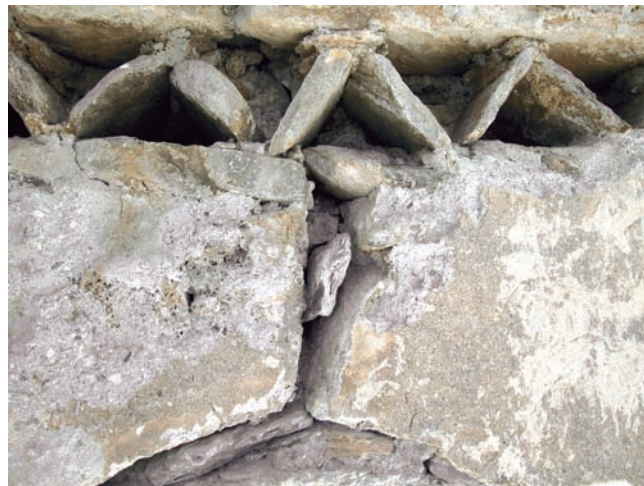
14. Particolare della fascia a triangoli sopra il coronamento della trifora del lato ovest. (M. Cortelazzo)

leggermente oltre la specchiatura del piano superiore, era già parzialmente leggibile ancora prima dell'intervento, diversamente la fascia a triangoli, o zig zag, collocata sopra il coronamento della trifora è emersa in tutta la sua completezza in seguito all'asportazione del rivestimento, e parziale riempimento, dell'intonaco che la obliterava (fig. 14).

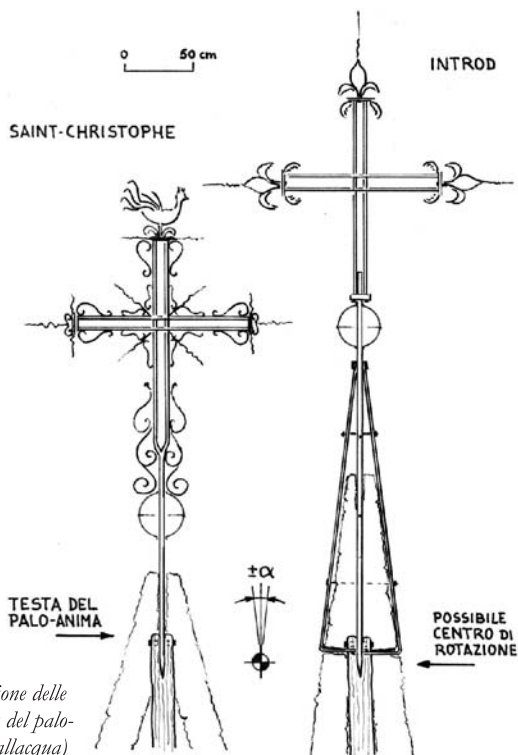
Nella guglia della chiesa parrocchiale di Introd, che è estremamente slanciata, si doveva a maggior ragione temere il prodursi di maggiori oscillazioni e di analoghi e più gravi danni (fig. 20). Occorre riconoscere agli anonimi costruttori il merito di aver avvertito il rischio e di aver predisposto, pur con limitati mezzi tecnici, non solo un'asta portacroce più rigida ma anche un'imbragatura esterna, formata con le bandelle di ferro visibili nelle figure 6 e 21; essa è di rustica ma pregevole fattura artigianale e, quanto alla resistenza alla flessione, era stata concepita secoli prima secondo il criterio statico, analogo a quello poi seguito nel citato consolidamento di Saint-Christophe, di fornire resistenza a trazione ai bordi esterni della muratura. Si potrebbe anche dire che la muratura del pinnacolo terminale della guglia di Introd era stata racchiusa come in una gabbia, per preservarla dalle azioni flessionali. Tuttavia l'imbragatura era stata prolungata in basso soltanto fino alla testa dell'anima in legno, verosimilmente secondo la comune convinzione che questa fosse il punto forte cui ancorarsi. Infatti le estremità inferiori delle quattro bandelle esterne rientrano all'interno, sagomate a punta, all'altezza della testa del palo d'anima, nel quale erano state piantate attorno al codolo dell'asta portacroce e sotto un cerchio di rinforzo in ferro (fig. 22).

20. L'oscillazione delle croci sulla testa del palo-anima. (G. Vallacqua)
