INDAGINI ARCHEOLOGICHE E INTERVENTI DI CONSOLIDAMENTO E RESTAURO PRESSO IL CASTELLO DI CLY IN COMUNE DI SAINT-DENIS

Gaetano De Gattis, Mauro Cortelazzo*

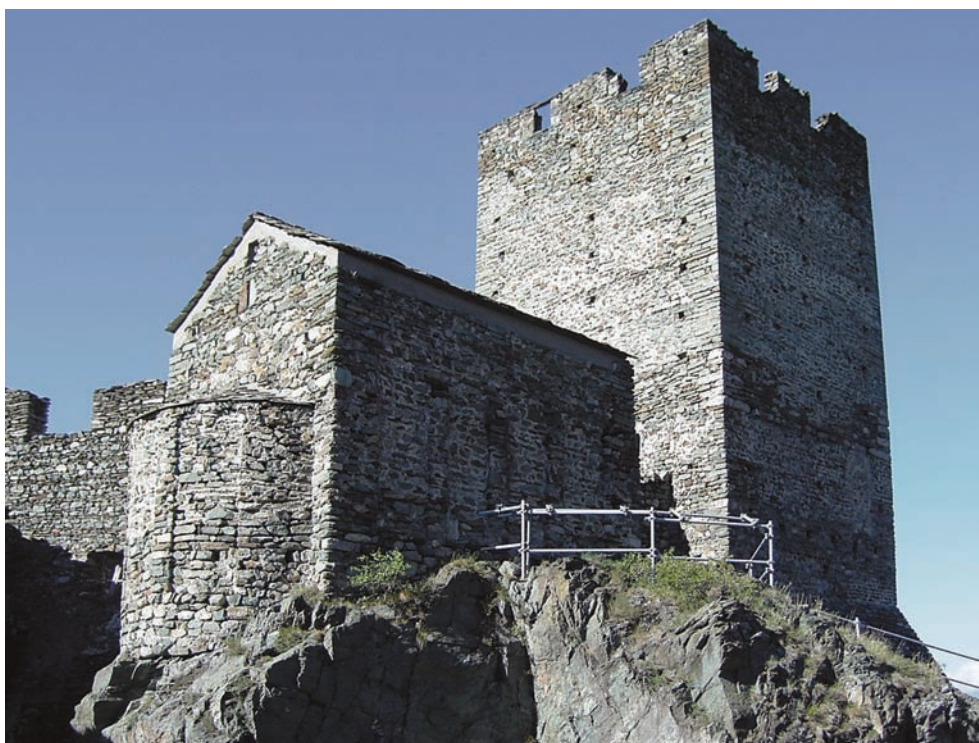
1. La cappella e il torrione da nord-est. (S. Pinacoli)

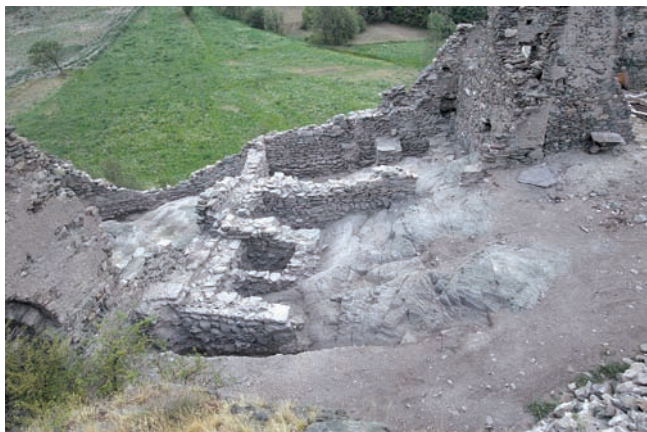
8. Area del cortile e ambiente 2 a scavo completato da sud. (S.E. Zanelli)

alcuni tratti di muratura, irrimediabilmente collassati o degradati, che sono stati oggetto di adeguato rilievo e attenta analisi. Di quest'ambiente è stata realizzata la documentazione grafica prima e dopo l'asportazione del crollo. Nella fase successiva, oltre ai rilievi dei prospetti è stato asportato il deposito archeologico lasciato in sito nella campagna precedente, caratterizzato da un considerevole interro (salvo che per il settore sud-est dell'ambiente dove la roccia era già affiorante) e da una sequenza stratigrafica analoga a quella dell'ambiente 1. Tutte le strutture murarie di questo settore hanno avuto la necessità di notevoli interventi di consolidamento per garantire la sicurezza delle aree frequentate.
