L'INTERVENTO CONSERVATIVO DELLA PARROCCHIALE DI BRUSSON: STUDI E INDAGINI PER UN PROTOCOLLO OPERATIVO

Lorenzo Appolonia, Domenico Centelli, Simonetta Migliorini, Monique Lévêque*, Anna Piccirillo*

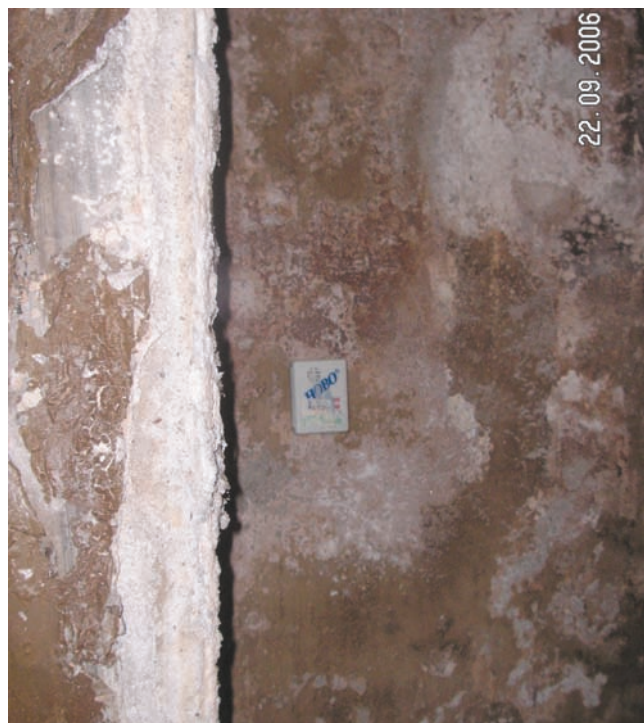
Questi risultati si sono riscontrati grazie alla campagna di rilevamento climatico effettuata posizionando dei dispositivi per il rilevamento dei parametri termoigrometrici in prossimità delle superfici murarie interne alla chiesa, in diversi punti ritenuti significativi, e lasciati in loco, al fine di delineare la situazione durante le varie stagioni, per un arco di un periodo non inferiore ad un anno. Questa indagine aveva lo scopo di definire il comportamento microclimatico della struttura e la sua correlazione con i fenomeni di degrado visibili, soprattutto nella parete nord, anche in relazione al succedersi delle stagioni e agli eventi meteorologici e per procedere ad un'azione di monitoraggio nel tempo degli interventi già realizzati. L'indagine è stata condotta con l'utilizzazione di *data-logger* denominati HOBO, strumentazione per il rilievo in continuo dei parametri termoigrometrici con tempo di acquisizione orario (fig. 6).

6. Data-logger Hobo. (S. Migliorini)
