LAVORI DI INDAGINE STRATIGRAFICA, CONSOLIDAMENTO E RESTAURO CONSERVATIVO DI UN TRATTO DI STRADA ROMANA (LA VIA DELLE GALLIE)

Gaetano De Gattis

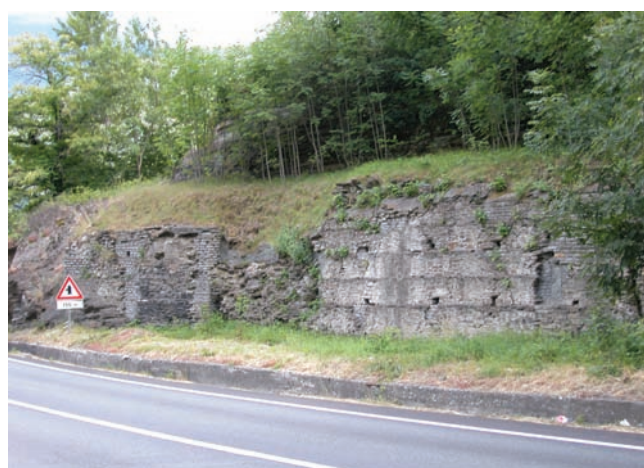
2. Tratto di strada romana a sud della galleria di Champrotard. (R. Perinetti)

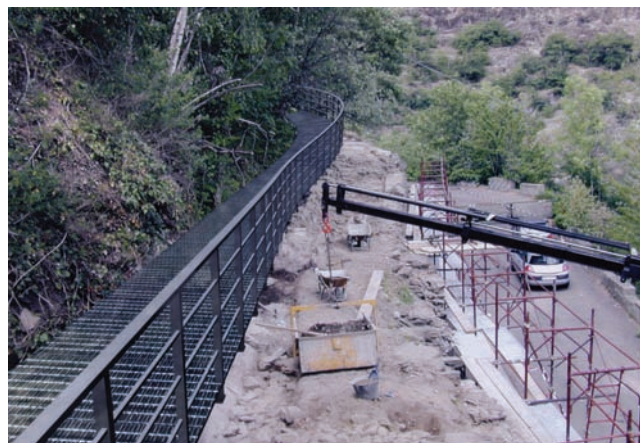
In primo luogo, l'impraticabilità del sedime stradale molto sconnesso, induce a valutare l'ipotesi della realizzazione di un percorso artificiale alternativo a monte, che permetta

14. *Ipotesi per il percorso di visita al sito archeologico. (Studio Laurent)*

una visione complessiva dell'intero tratto stradale (fig. 14). La porzione di strada statale dismessa adiacente a quella antica, infine, potrebbe costituire un'opportunità (una volta risolte le questioni delle proprietà) per la soluzione di problemi indotti dall'adiacente asse stradale a traffico veloce, connessi alla sosta dei veicoli, e alla logistica del percorso di visita corredato da un adeguato apparato didattico.

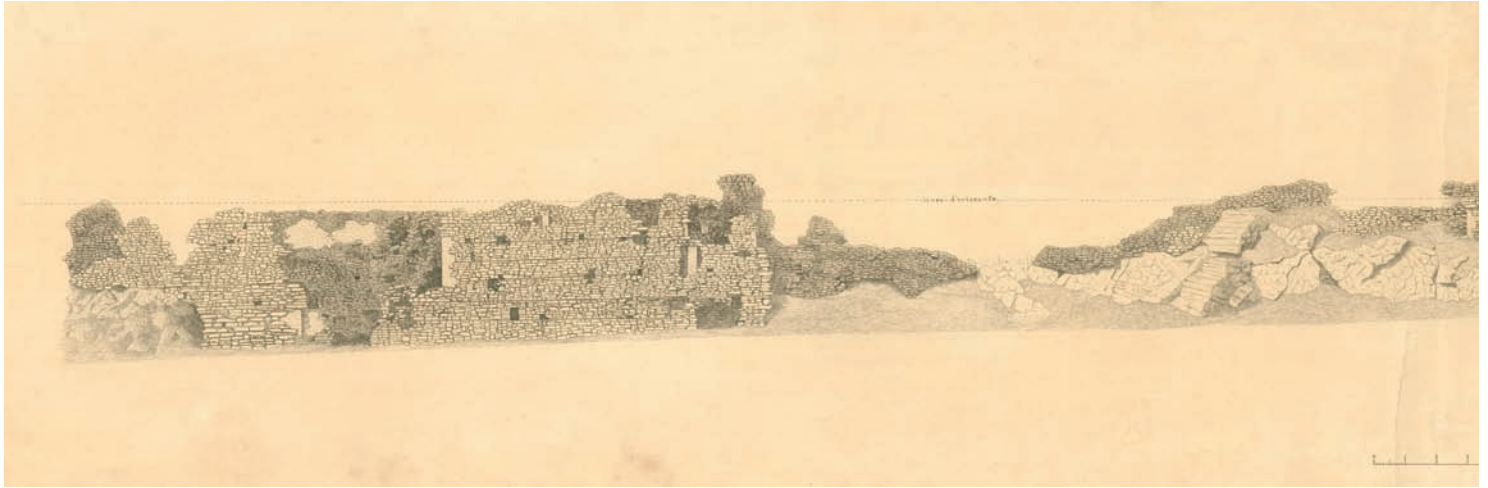
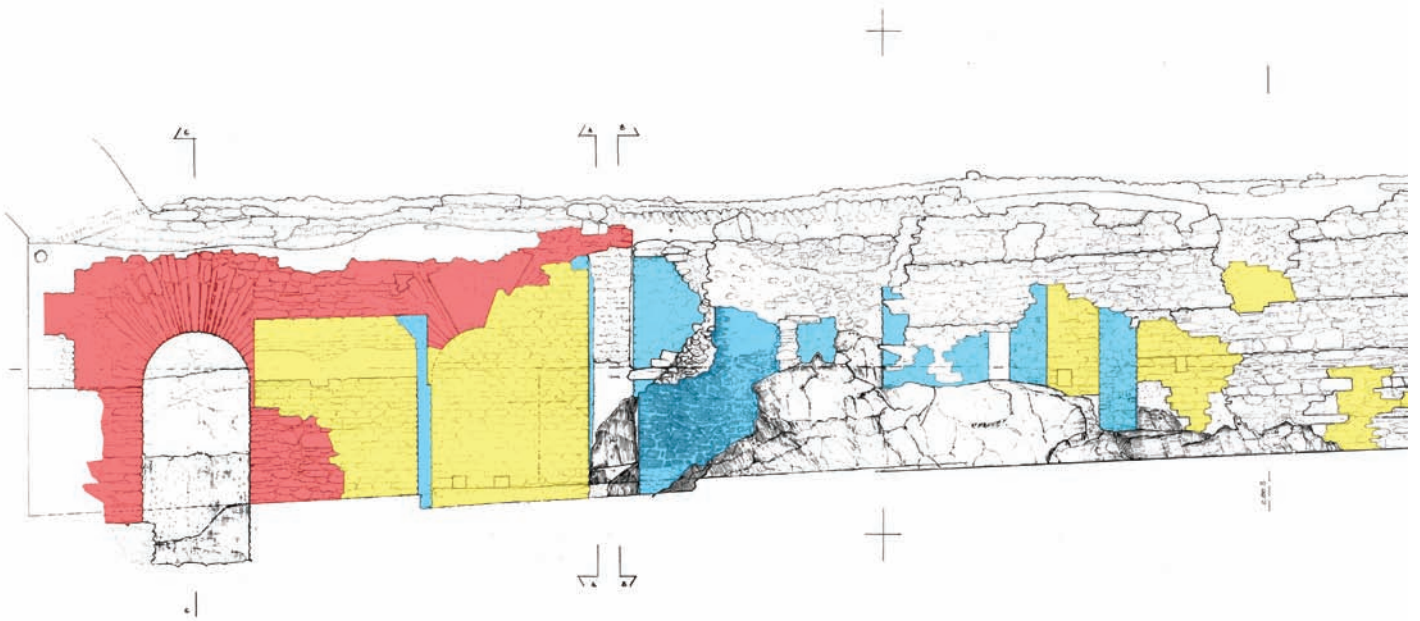
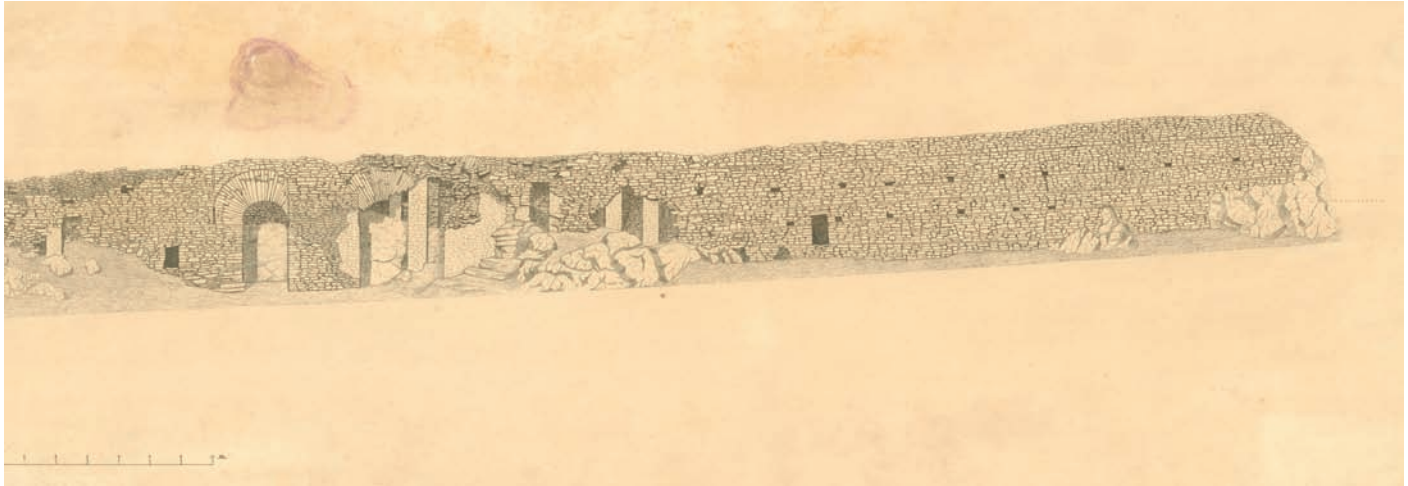
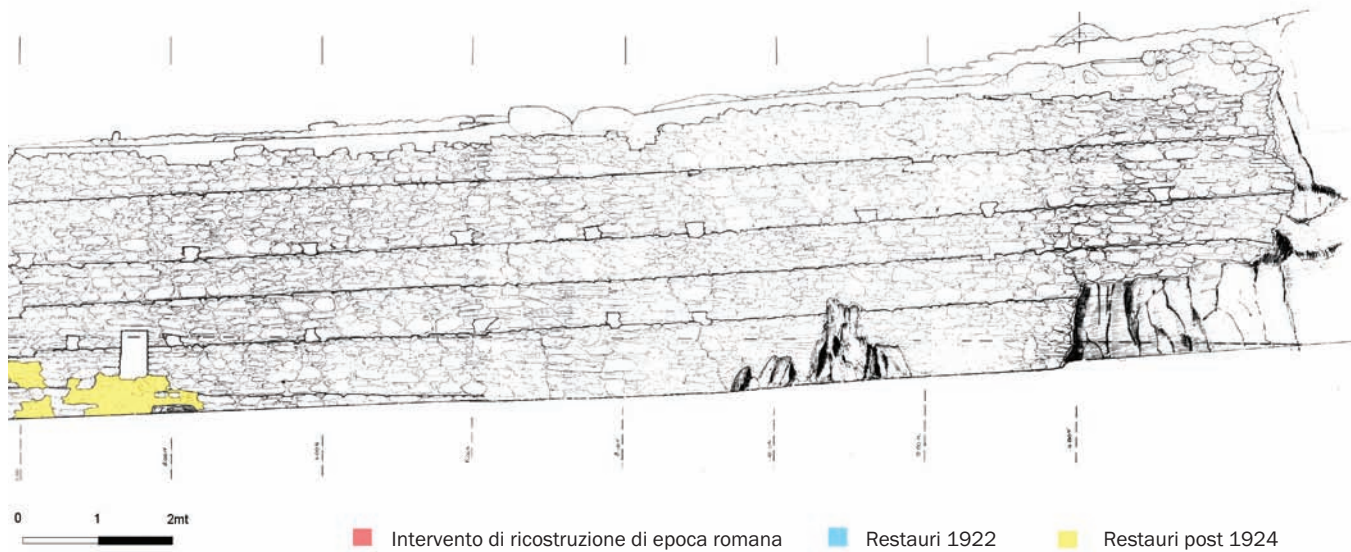
TAV. I

Rilievo del tratto di strada prima della costruzione della galleria di Champrotard (in Barocelli, 1924).

Rilievo: G. Abrardi, tratto di strada a nord della galleria di Champrotard.
Elaborazione grafica: M. Cortelazzo

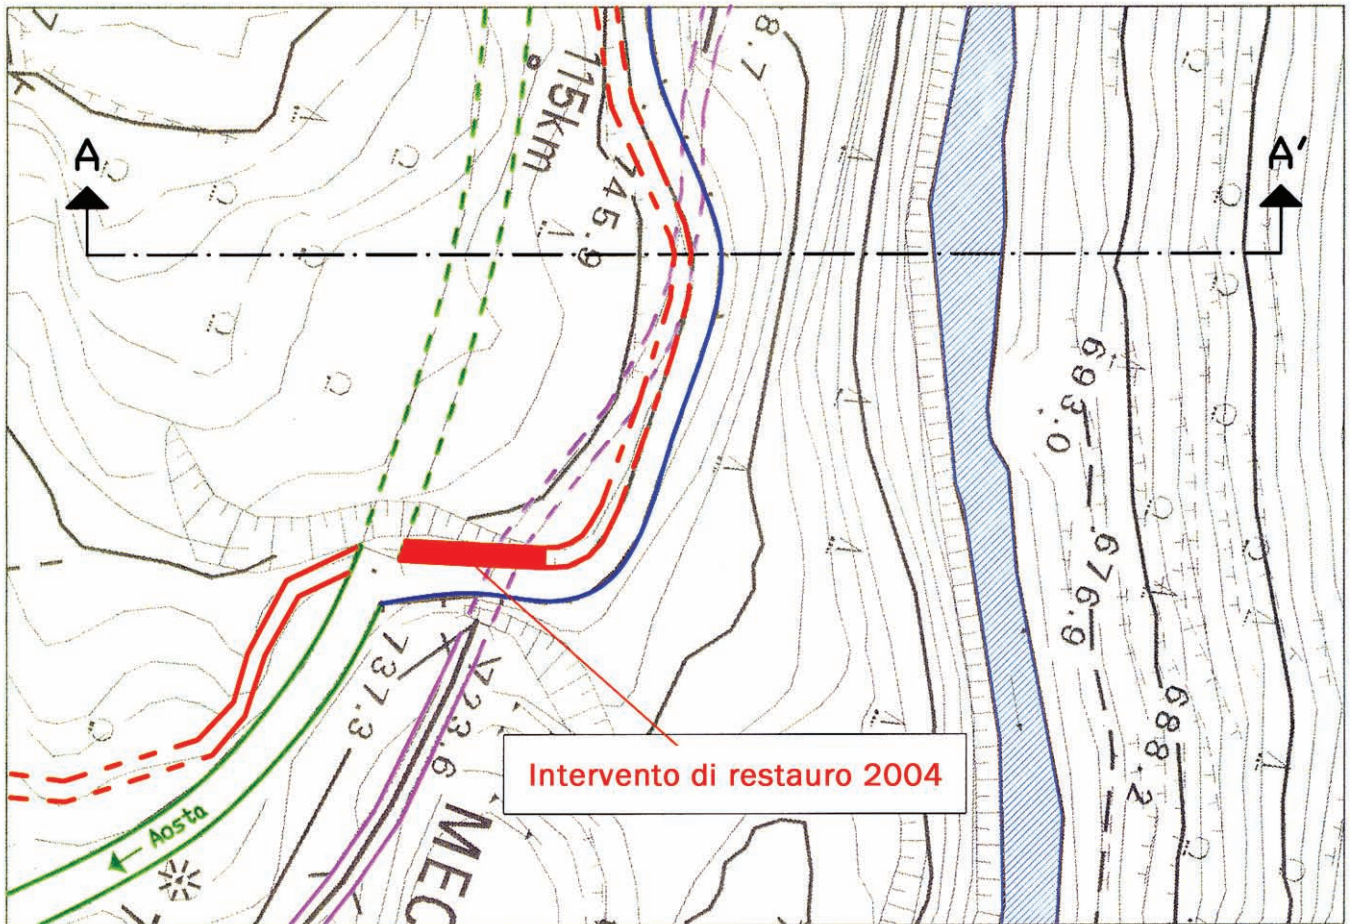
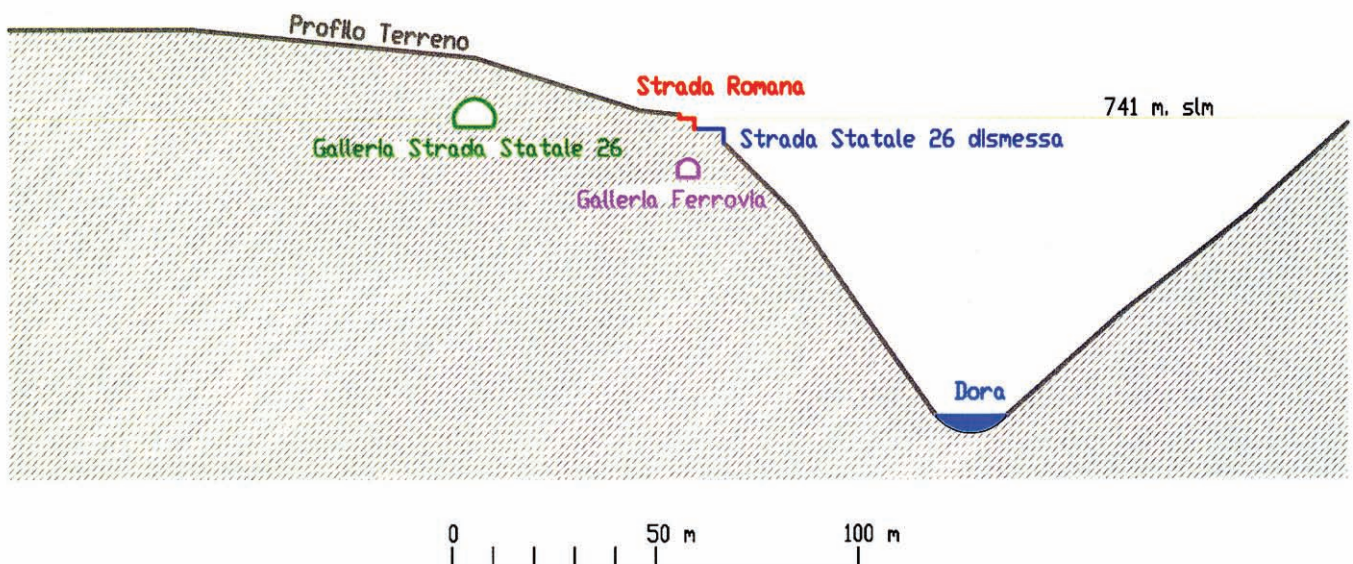
TAV. II

Ad una quota inferiore di 12 m circa, in posizione quasi zenitale, appena a nord del costone roccioso, passa inoltre il tunnel ferroviario della linea Aosta Pré-Saint-Didier attivata nell'ottobre del 1929 (tav. II).

SEZIONE A-A'
