LA CATTEDRALE SANTA MARIA ASSUNTA IN AOSTA: INTERVENTI DI ADEGUAMENTO E POTENZIAMENTO DEGLI IMPIANTI TECNOLOGICI E MANUTENZIONE STRAORDINARIA DELLA FACCIATA SUD

Nathalie Dufour, Albert Novel

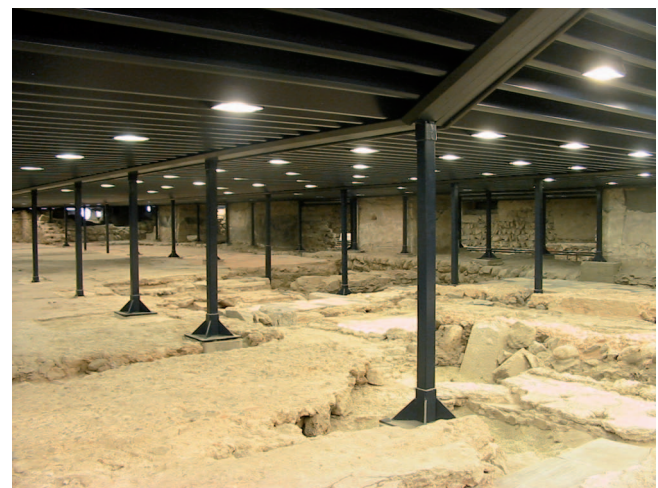
4. Piano interrato: veduta del percorso di visita archeologica.
(S. Togni)

Nella zona degli scavi archeologici le principali operazioni sono state la sostituzione dei cavi di alimentazione delle lampade incassate nel soffitto e l'installazione di nuove canaline metalliche a tre scomparti, poste negli angoli del soffitto in modo da nascondere il più possibile alla vista e mimetizzarle con il solaio in lamiera grecata. La delicatezza di tali operazioni derivava dalla necessità di lavorare in zone con ridotta altezza utile, ma soprattutto di porre estrema attenzione alla conservazione dei resti archeologici presenti a livello del piano pavimentale della

zona oggetto di intervento. Le opportune protezioni sono state effettuate predisponendo la zona su cui transitare con uno strato di tessuto-non tessuto, coperto da assi in legno disposti in maniera tale da distribuire il peso senza gravare su porzioni troppo esigue di reperti.

L'alimentazione delle utenze della zona scavi è stata completamente rinnovata creando un nuovo circuito con partenza da un quadro posto in un locale di servizio destinato a contenere i gruppi di continuità per il funzionamento in emergenza della maggior parte delle apparecchiature. Tutti i corpi illuminanti presenti, ben integrati con la struttura portante del solaio, sono stati solamente revisionati e alimentati con cavo a doppio isolamento. La scelta di questo cavo molto flessibile, dotato di guaina di protezione, è stata dettata dalla necessità di mantenimento delle canaline esistenti, realizzate su misura in materiale metallico con viti e spigoli vivi appositamente per integrarsi nell'architettura del solaio. Questo, concepito oltre vent'anni fa per rendere visitabile il sito archeologico interrato, presenta uno spessore strutturale minimale per la necessità di mantenere invariato il livello di calpestio della esistente pavimentazione della cattedrale. Tutte le linee per i circuiti di illuminazione sono state inserite in un nuovo canale metallico, che corre nei locali e nei corridoi di servizio, utilizzando cavi del tipo H07RN-F, con flessibilità maggiore degli usuali per permetterne l'inserimento facilitato con raggi di curvatura inferiori. L'illuminazione di sicurezza della zona del percorso archeologico, attivabile automaticamente in emergenza, è stata centralizzata e garantita dal gruppo di continuità con funzione di soccorritore.

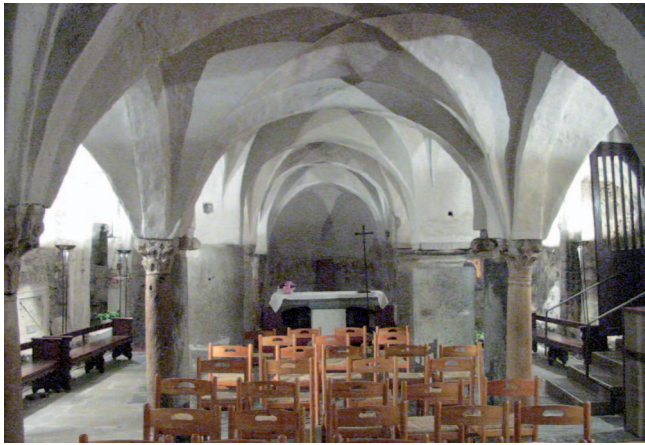
5. *Veduta della cripta al piano interrato.*
(A. Novel)

Nella cripta gli interventi hanno interessato la messa a norma dell'impianto elettrico di distribuzione e alimentazione, con lo smantellamento delle linee esistenti esterne e con la posa a pavimento di linee in cavo minerale lungo le pareti perimetrali. È stato effettuato un solo attraversamento, da un lato all'altro, nella zona sotto la pedana dell'altare, facendo attenzione alla rimozione cauta della pavimentazione e al ricollocamento delle lastre in pietra presenti. Per la gestione di questa zona è stato installato un quadro elettrico a parete, posto nella passerella di collegamento tra la cripta e la centrale termica. Per quanto riguarda l'illuminazione per il culto è stato effettuato un adeguamento degli apparecchi illuminanti, con il mantenimento delle piantane esistenti, e con l'eliminazione delle lampade di emergenza collegando al gruppo di continuità le due piantane centrali poste presso le scale di accesso alla cripta.

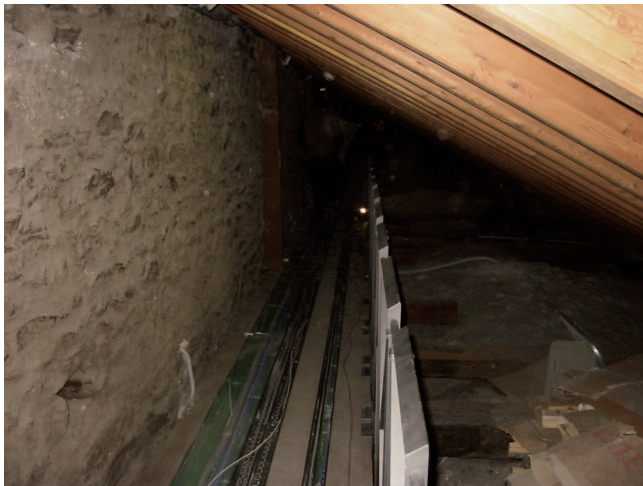
9. Passerella di visita nel sottotetto laterale nord durante l'intervento.
(S. Togni)

al sottotetto centrale. Tutto questo percorso ha subito il rifacimento delle linee elettriche ed il miglioramento delle condizioni di illuminazione. A livello edile è stata completamente smontata e rifatta la passerella lignea posta lungo il muro di divisione delle navate, al fine di potervi collocare al di sotto una serie di tubazioni per la distribuzione orizzontale delle linee elettriche. Nel contempo il progetto ha previsto la posa in opera di un nuovo parapetto di delimitazione della zona percorribile, realizzato in ferro riprendendo il disegno di quello esistente nella zona centrale di visita. Nella nuova struttura tuttavia sono state inserite delle colonne per il posizionamento di appositi corpi illuminanti fluorescenti disposti in verticale. Questa soluzione ha garantito un'emissione distribuita, orientata metà verso la passerella e metà verso l'estradosso delle volte al fine di valorizzare anche l'architettura circostante. Le luci sono parzialmente attenuabili con orientamento manuale mediante rotazione sull'asse della lampada e sono inserite in un elemento scatolare di alluminio con schermo piano in metacrilato opale diffondente. Infine gli apparecchi orientati verso la passerella sono stati collegati con il gruppo di continuità, continuando così a funzionare in caso di emergenza in assenza di tensione elettrica.

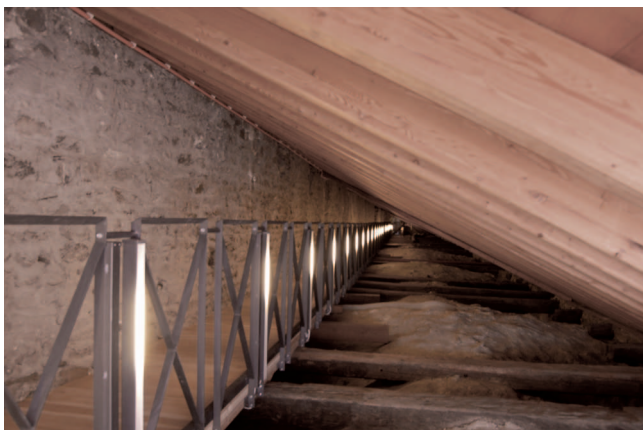
10. Passerella di visita nel sottotetto laterale nord dopo l'intervento.
(A. Novel)

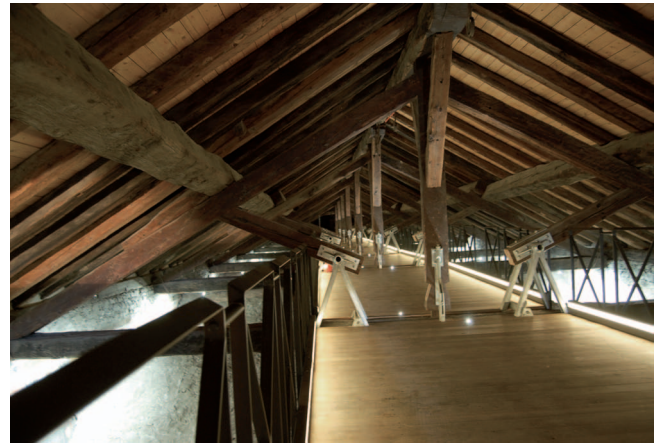
12. Sottotetto centrale: vista dopo gli interventi.
(A. Novel)

Ogni insieme di fibre è stato installato con opportuni terminali e con i supporti orientabili senza lente per aumentare l'illuminazione diffusa. La collaborazione tra i progettisti, gli installatori e i funzionari della Soprintendenza è stata molto proficua al fine della ricerca dei puntamenti ottimali delle luci nonché l'omogeneità delle temperature e tonalità di colore delle lampade utilizzate.

Lungo la passerella principale, al fine di mettere in risalto l'orditura del tetto e la soluzione strutturale moderna di attraversamento, sono state derivate, ai lati di ogni capriata, due code a fibre ottiche che si attestano in due proiettori carrabili incassati nel pavimento ligneo, puntati a soffitto e disposti in posizione leggermente asimmetrica rispetto alla mezzera.

A completare l'insieme degli interventi è stata prevista un'illuminazione lineare orizzontale, a segnalare il raggiungimento del culmine della visita, mediante un elemento appositamente ideato con funzione di porta apparecchi, disposto lungo i due lati della passerella ai piedi del parapetto, con funzione di segna-percorso e senza abbagliamento per il visitatore. All'interno di questi scatolari di alluminio, con schermo piano in metacrilato opale diffondente, sono installati apparecchi fluorescenti costituiti da file continue di tubi fluorescenti dimmerabili elettronicamente ed in parte collegati al gruppo soccorritore.

Le zone del sottotetto sono state anche oggetto di una completa revisione dell'impianto di rilevamento fumi, ormai datato e mal funzionante, realizzato in tecnologia a radio frequenza non certificabile. La scelta progettuale è stata quella di installare un'unità centrale a due *loop*, una dedicata al monitoraggio delle sotto centrali di aspirazione ed analisi e l'altra per i rivelatori. In particolare sono state installate alcune centraline di zona del tipo ad analisi atmosferica: l'aria, tramite apposite tubazioni di lunghezza massima pari a 100 m, è aspirata nella parte alta dell'ambiente da proteggere e portata alle camere di analisi con sensore *laser* ad alta sensibilità. Tale sistema permette di monitorare l'ambiente attraverso alcuni piccoli fori, poco visibili o nascosti da altri particolari architettonici, come i fori già presenti nei lampadari utilizzati nei secoli passati e sospesi al centro volta, con segnalazione a distanza mediante il *loop* facente capo alla centrale analogica che, collegata con apposito combinatore telefonico, è in grado di rilanciare all'esterno gli allarmi.

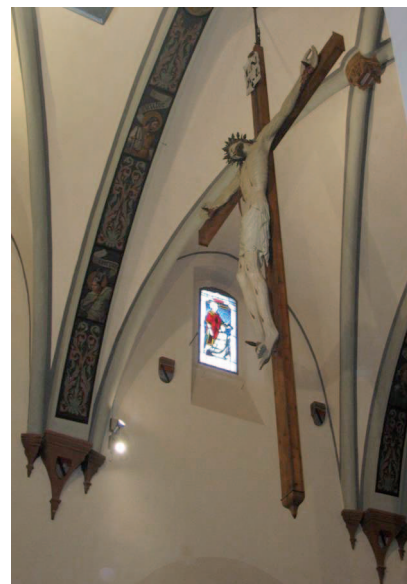
14. Illuminazione crocifisso storico nell'area del coro.
(A. Novel)

L'illuminazione del coro è stata al contrario garantita attraverso fasci di luce diretta, mediante l'uso di fari ancorati alle pareti dietro ai piedritti terminali dei costoloni delle volte.

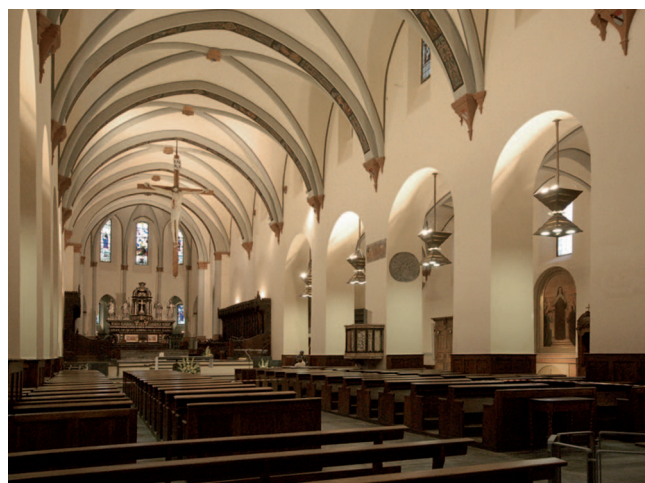
16. Interno della cattedrale dopo la tinteggiatura.
(A. Novel)

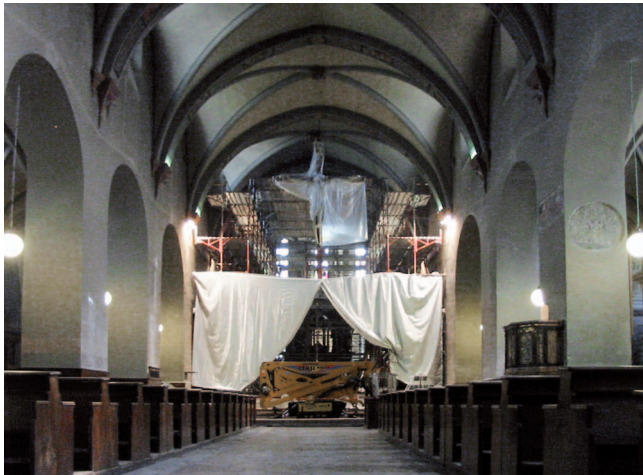
17. Particolare ponteggio nella zona del coro.
(A. Novel)

In un secondo momento si è proceduto con la decorazione dell'intera aula della cattedrale utilizzando trabattelli mobili per le navate laterali e una piattaforma elevatrice per la navata centrale di maggiore altezza, vietando l'accessibilità al pubblico solo per settori distinti.

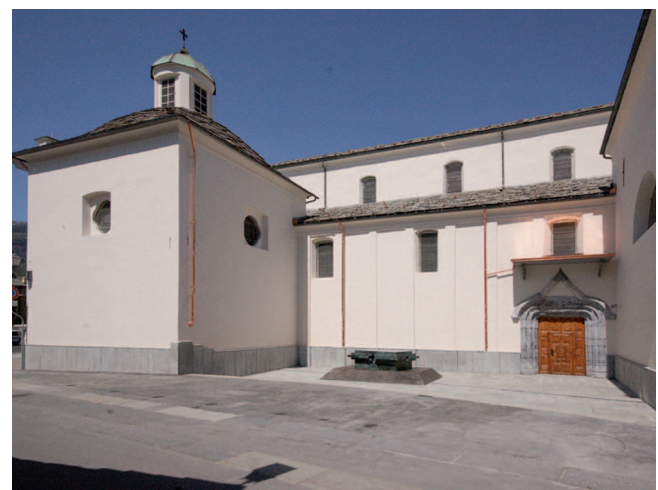
18. Facciata sud dopo l'intervento di manutenzione e il posizionamento del cenotafio di Cox. (A. Novel)

Oltre ai lavori all'interno della cattedrale, nell'ambito delle attività propedeutiche alle celebrazioni anselmiane è stato realizzato anche un delicato intervento di manutenzione straordinaria alla facciata sud al fine di preparare il piccolo sagrato per il posizionamento del cenotafio.³ L'opera d'arte, realizzata con marmo di Saint-Denis, è composta da blocchi regolari di dimensioni diverse sovrapposti tra

loro. Per preparare l'area alla sua definitiva collocazione, è stato necessario provvedere alla realizzazione di una serie di operazioni di restauro della parete della cattedrale e della pavimentazione. In particolare, dopo attente valutazioni dello stato di fatto e delle problematiche ambientali e di umidità di risalita, è stato rifatto l'intonaco, in zone estese della superficie verticale, ponendo in opera una malta di calce con granulometria fine e con rasatura finale. A seguire è stata stesa una nuova tinta su tutta la parete. Sono state riviste le lattonerie lungo tutto il fronte e sono state pulite le inferriate storiche delle finestre oltre che sostituite le reti di protezione alle finestre artistiche della navata sud.

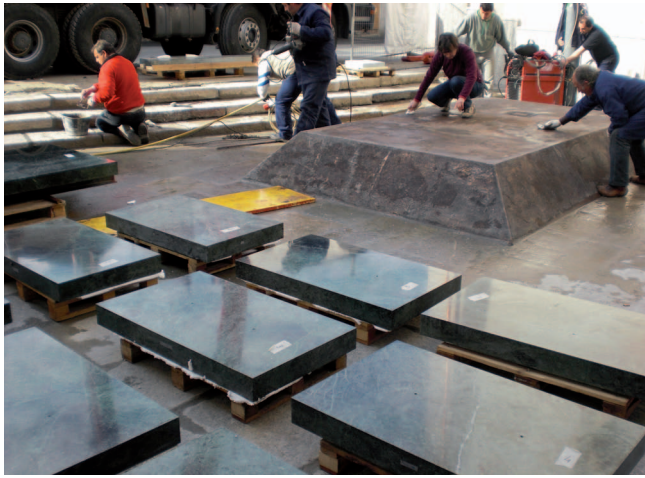
19. Particolare blocchi di marmo costituenti il cenotafio.
(A. Novel)

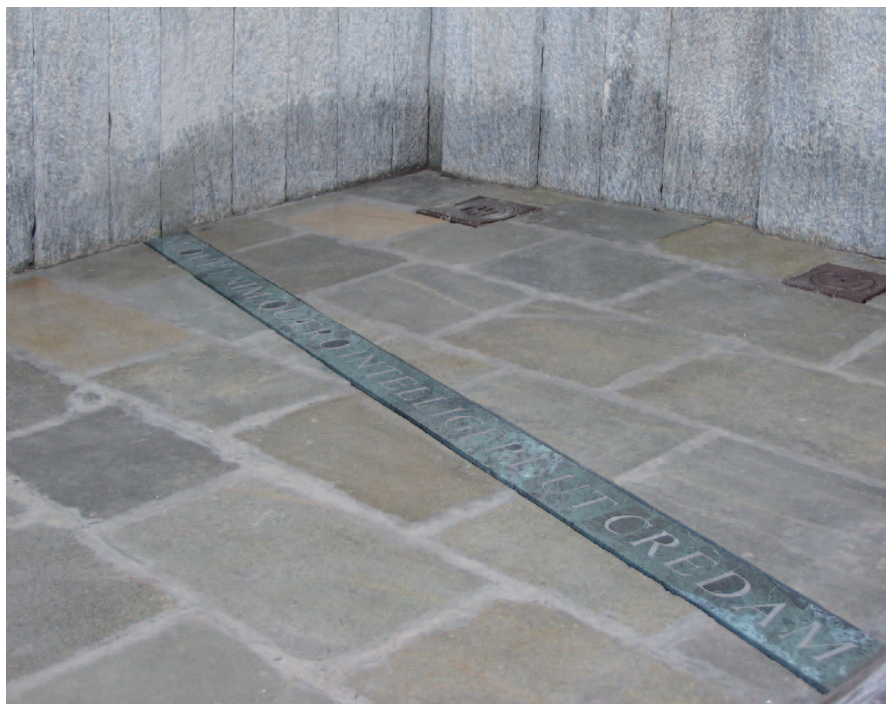
20. Particolare inserimento nella pavimentazione della scritta commemorativa.
(A. Novel)
