L'AREA DEL TEATRO ROMANO DI AOSTA: LE ATTUALI CONDIZIONI E LE PRIME MISURE CONSERVATIVE

Corrado Pedeli

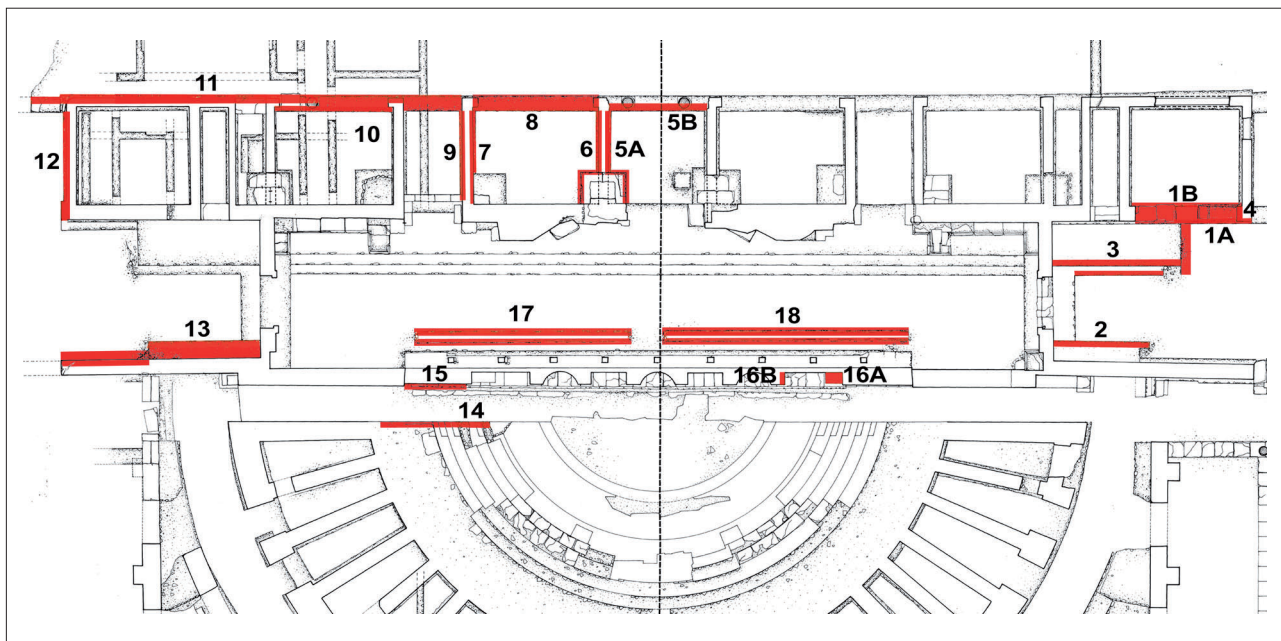
A partire dal 2007 è stato avviato un secondo ciclo intensivo di operazioni, tutt'ora in corso, volte a testare materiali e tecniche e, ancor prima, ad attuare una serie di interventi di emergenza a favore delle strutture più vulnerabili. Questi ultimi sono stati eseguiti a partire dal muro nord-sud della *porticus* orientale⁹ e sono proseguiti interessando maggiormente 18 casi di studio situati con preferenza nei vani dei *postscaenia* (fig. 4).

4. Estratto del rilievo in pianta del Teatro romano con evidenziati i 18 casi di studio su cui sono state condotte le osservazioni sullo stato di conservazione, gli interventi di primo soccorso e quelli sperimentali. (Studio Di Grazia, elaborazioni COO.BE.C.)
