## RESTAURO E REALIZZAZIONE DI UN SUPPORTO ANTIVIBRAZIONI PER I PLUTEI DELLA CHIESA DEL VILLAIR DI QUART

Richard Ferrod, Antonio Sergi, Stefano Pulga\*

## Relazione tecnica di restauro

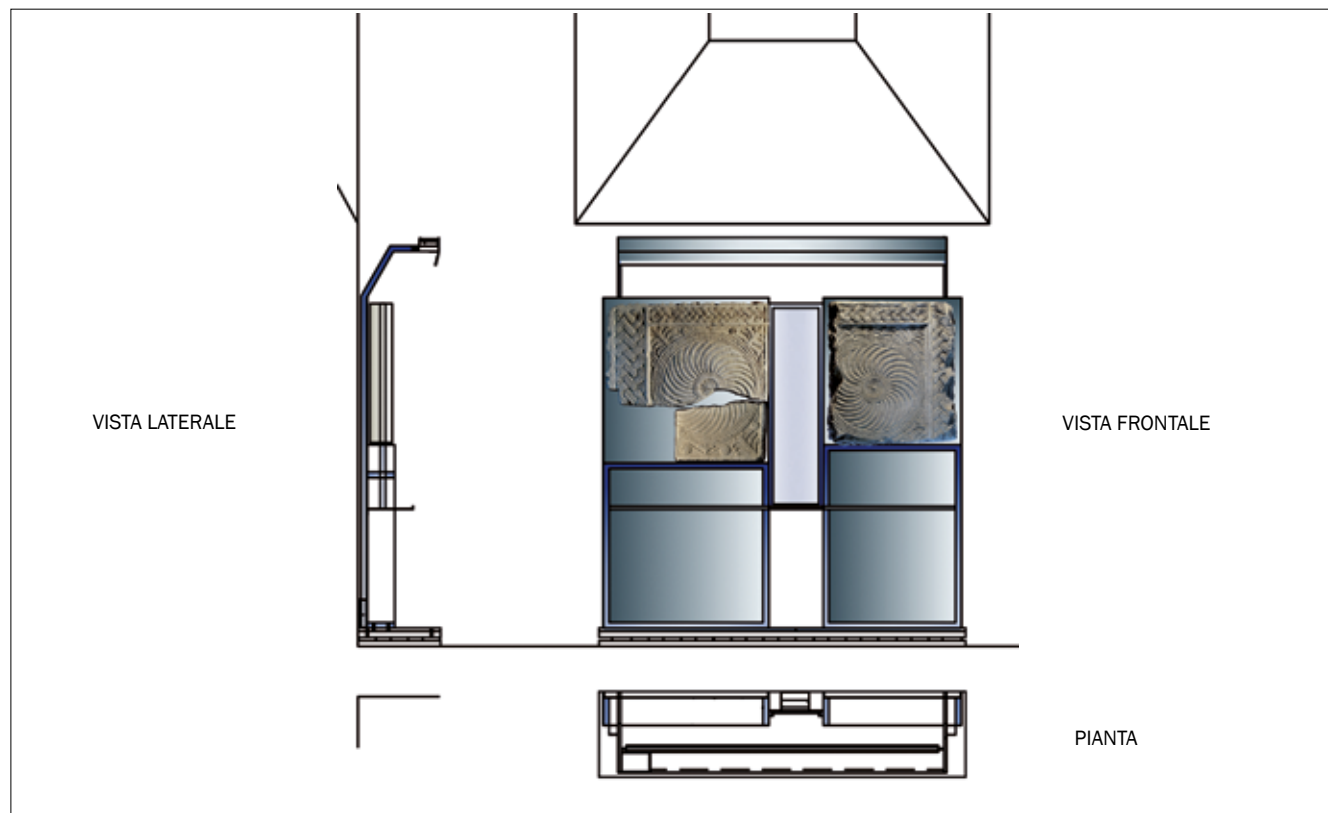
1. Progetto per il sostegno dei plutei, illuminazione con striscia a LED.  
(A. Sergi)

Il sistema consiste in un sostegno statico, costruito su misura assemblando profilati scatolati, e lastre in acciaio sagomate che ne costituiscono il fondale al quale sono ancorati i resti marmorei. Il complesso di supporto è appoggiato a una base fissata a sua volta al pavimento tramite tasselli (in questo caso chimici e ancorati nella soletta di calcestruzzo). Base e supporto sono quindi resi solidali da sei *silent blok* di gomma derivati dall'industria meccanica che assumono il compito di smorzare le eventuali vibrazioni (fig. 2). Il sistema descritto risulta, inoltre, indipendente dalle murature dell'edificio, dalle quali è staccato di qualche centimetro.

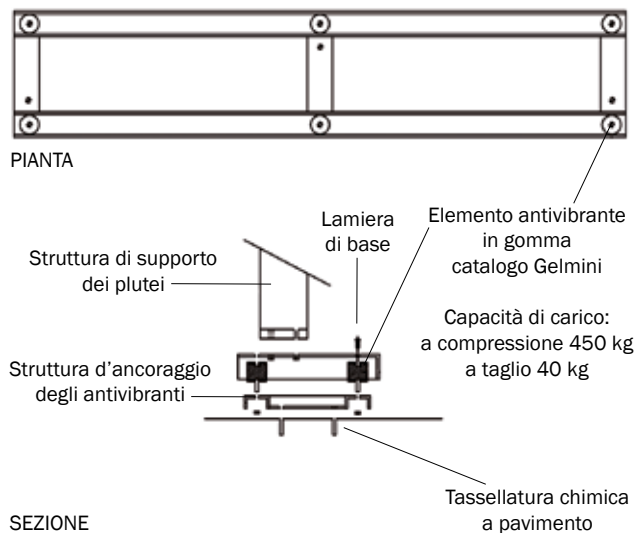
2. Schema del sistema di supporto antivibratorio.  
(A. Sergi)

I frammenti marmorei, di notevole peso (da 100 a 150 kg), sono stati fissati alla struttura di sostegno mediante apposite staffe in acciaio imbullonate alle lastre di fondo e protetti dal contatto con l'acciaio tramite liste di polietilene. Una cornice centrale accoglie un pannello con le informazioni relative agli oggetti esposti, mentre un ripiano in lamiera collocato sotto i plutei ne mostra le immagini in fase di restauro. Per una migliore lettura dei piani scolpiti era stato previsto e acquistato un impianto di illuminazione radente a LED (Light Emitting Diode) che, purtroppo, non ha potuto essere installato per esplicita volontà del parroco.
