ANALISI DELLO STATO DI CONSERVAZIONE PRELIMINARE ALLE PROPOSTE DI RESTAURO DELLE FACCIATE DI CHÂTEAU VALLAISE AD ARNAD

Cristiana Crea, Maria Paola Longo Cantisano

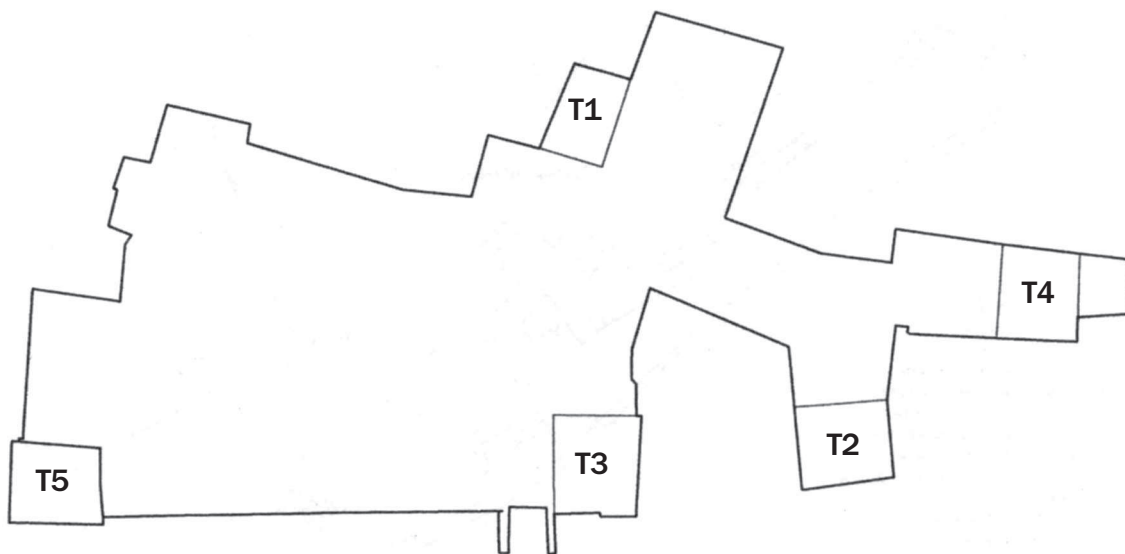
1. Le torri. (Da BERTOLIN 2004)

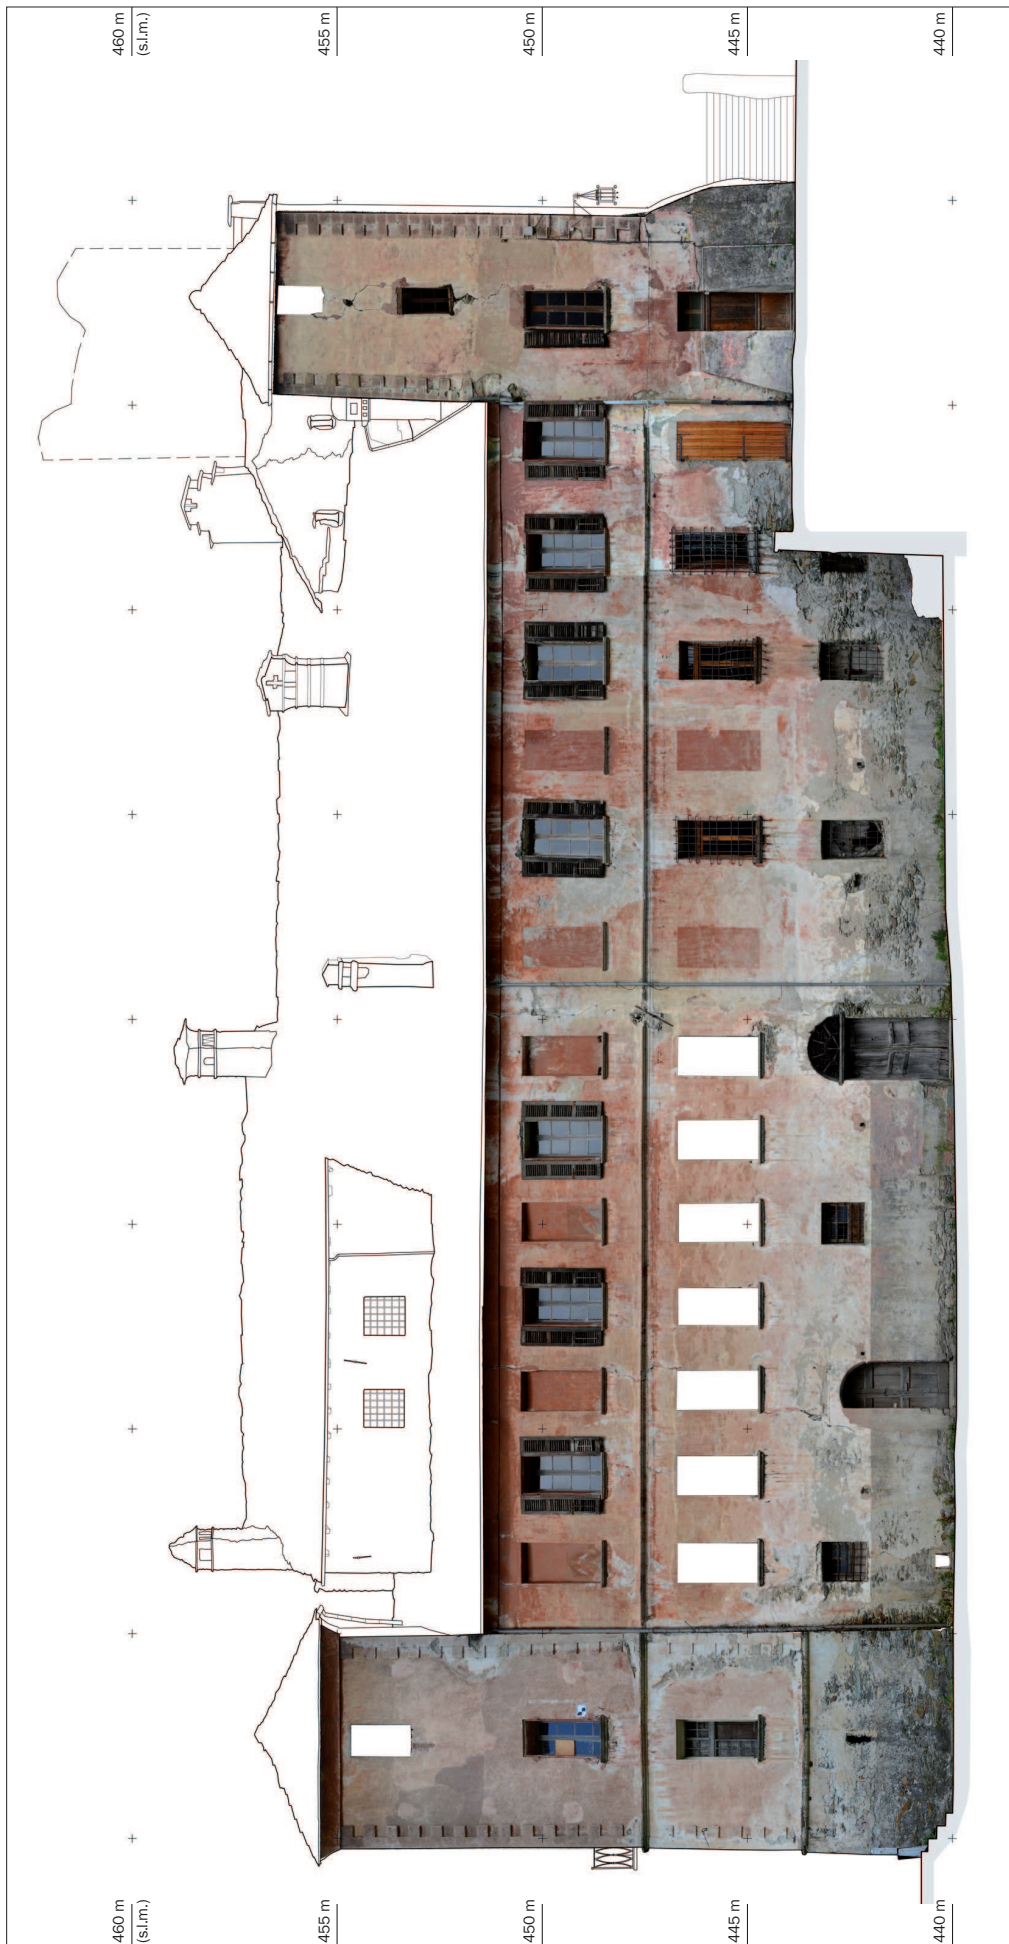
2. Ortofoto lato meridionale. (A. Bryer)

Il contatto con il terreno e la conseguente risalita di umidità capillare sono stati la causa del deterioramento dell'intonaco nella parte inferiore. Nei primi 50 cm e fino all'innesto con la torre a sinistra (T5) e con il muro del terrapieno a destra, il degrado è più evidente con perdite profonde fino al rinzafo che mettono in evidenza l'assetto murario.

Si evidenziano numerose fessurazioni dell'intonaco, che coinvolgono in parte la muratura, senza diventare passanti. Esse partono dal cornicione collocato sotto la falda del tetto e scendono verticalmente tra le finestre fino al piano terreno. Lacune sparse di diversa profondità sono visibili su tutta la facciata meridionale, lungo le crepe che la percorrono e sul prospetto occidentale.
