Le cas du PMB Chamonix le 8 sept. 2018

1 – RAPPEL DE L'INCIDENT 2016-09-08

Le Panoramic Mont-Blanc

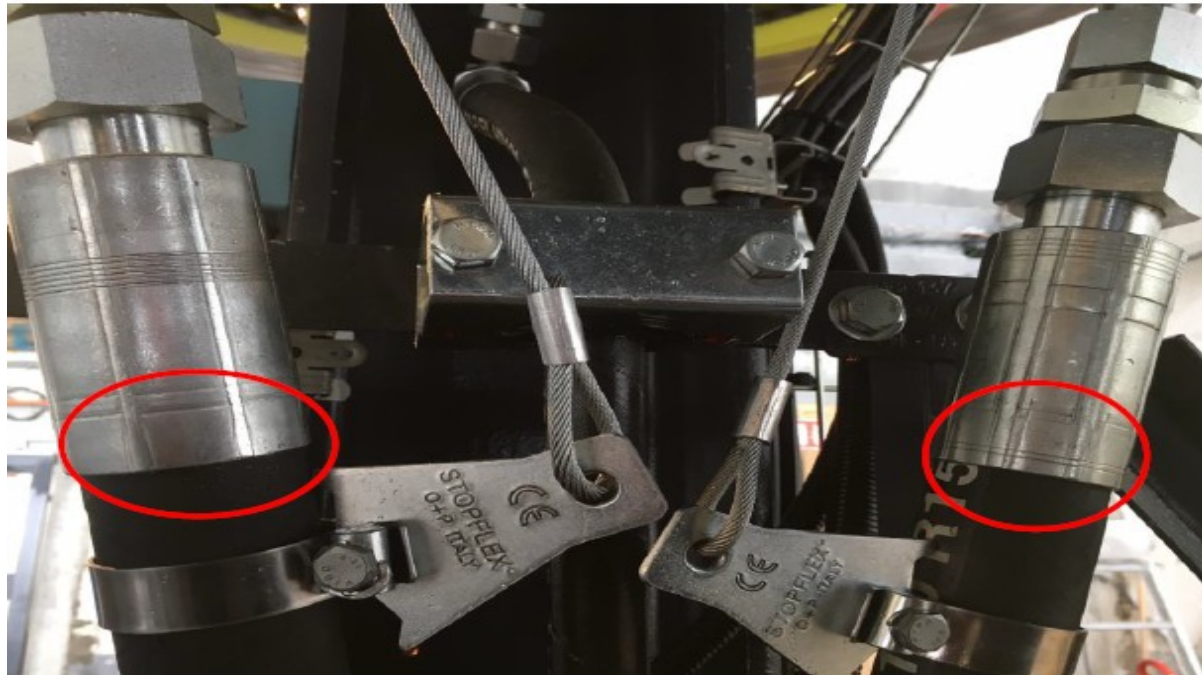
Analyse des causes

Raison de la rupture du raccord hydraulique :

- Rupture pendant l'utilisation du moteur sous une pression normale
- L'analyse a montré qu'un mauvais sertissage du raccord avait été réalisé sur site l'hiver précédent (dans le cadre d'une modernisation de l'appareil)
