ISSOGNE

**Richiesta di rinnovo dell'autorizzazione all'esercizio e alla gestione di operazioni di recupero di rifiuti plastici presso l'impianto sito in Comune di Issogne, località Mure, Foglio 3, mappale 470.**

**STUDIO SULLA COMPATIBILITÀ DELL'INTERVENTO  
CON LO STATO DI DISSESTO ESISTENTE E SULL'ADEGUATEZZA DELLE  
CONDIZIONI DI SICUREZZA IN ATTO E DI QUELLE CONSEGUIBILI CON LE OPERE  
DI MITIGAZIONE DEL RISCHIO NECESSARIE**

<u>Data</u> Ottobre 2021	<u>Elaborato</u> SC
Committente: Soc. Germanplast SRL	<u>Il tecnico incaricato</u> Dott. Geol. Alex Chabod

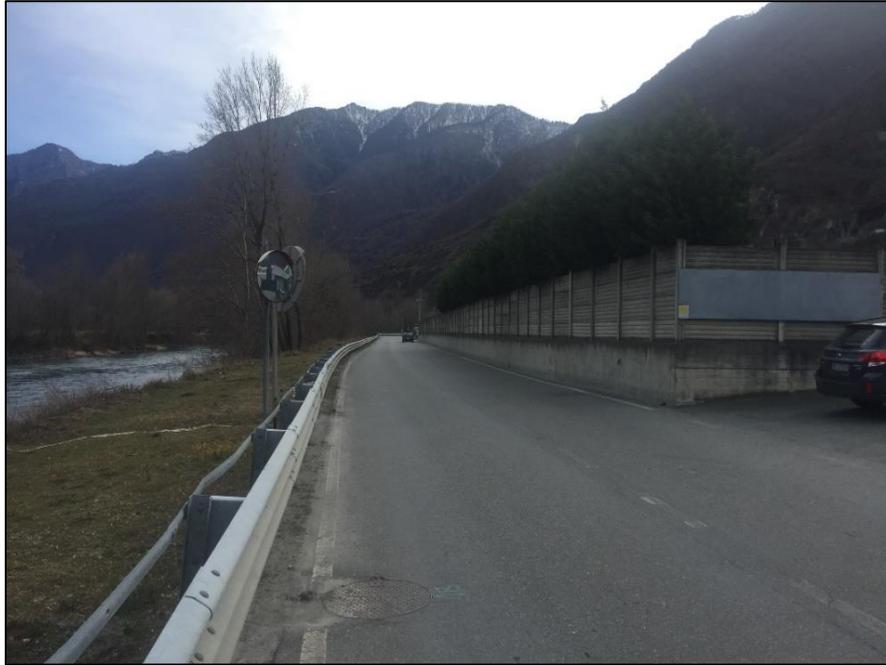
Figura 4: Muro di contenimento in Ca e recinzione continua in Cls

Nello specifico il confine orientale, lato Dora Baltea, è delimitato da un muro di contenimento in C.a di altezza di circa 1,5 m sul quale è posizionata una recinzione continua in cls di altezza 2 m.

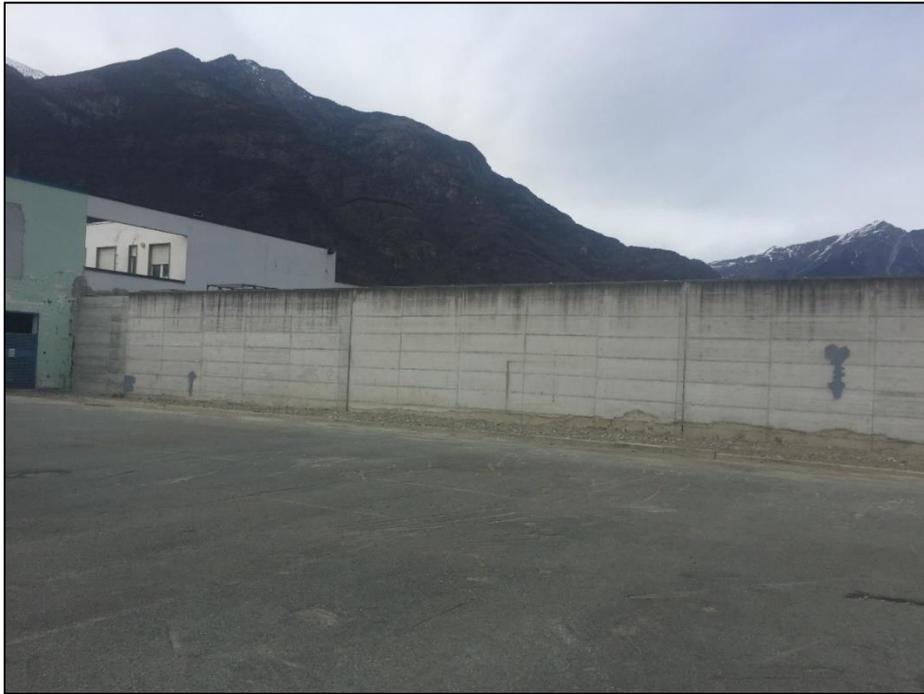
Figura 6: Muro di contenimento lungo il confine settentrionale

Il confine settentrionale è delimitato da un muro in cemento armato di altezza fuoriterra di 3,5 m che collega il fabbricato posto a Occidente e la recinzione continua posta a Oriente.

Si rimarca che in tempi recenti, è stato costruito il muro in C.a lungo il margine settentrionale della Germanplast, a confine con la ditta Mongas; tale muro ha isolato completamente l'area oggetto di relazione, fatta solo eccezione per l'accesso carraio.

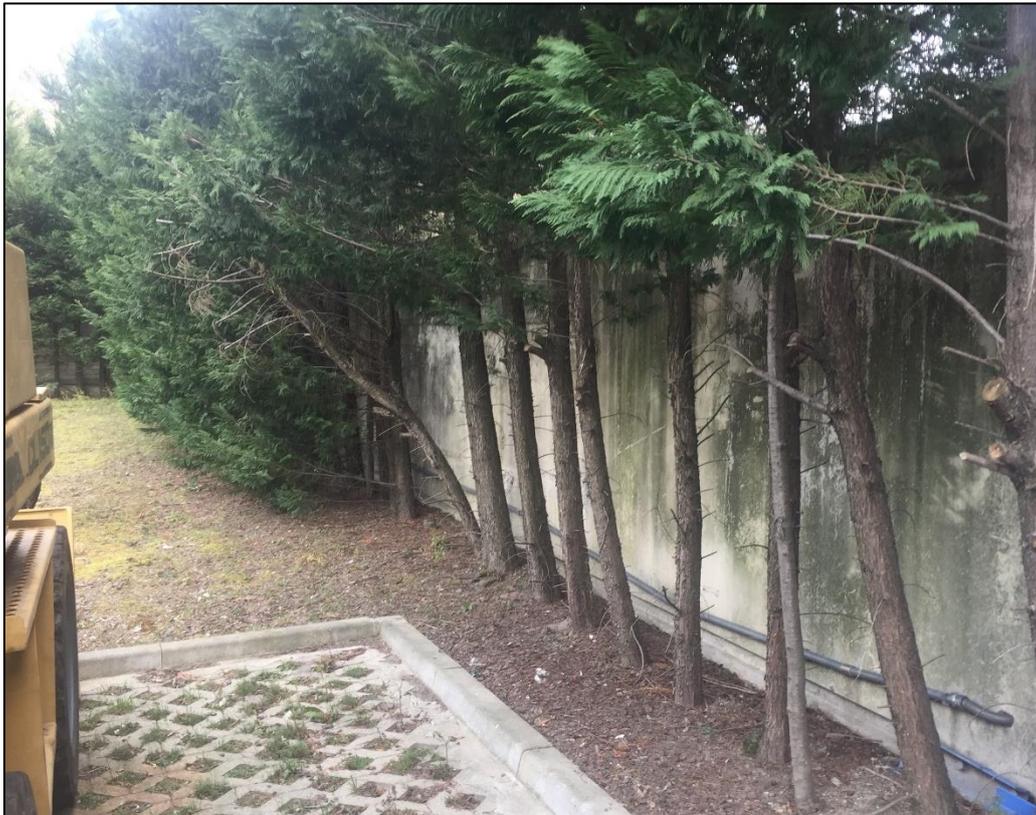
Figura 7: Muro di contenimento lungo il confine meridionale

Il confine meridionale è delimitato da un muro in cemento armato di altezza fuori terra di altezza 2,5 m.

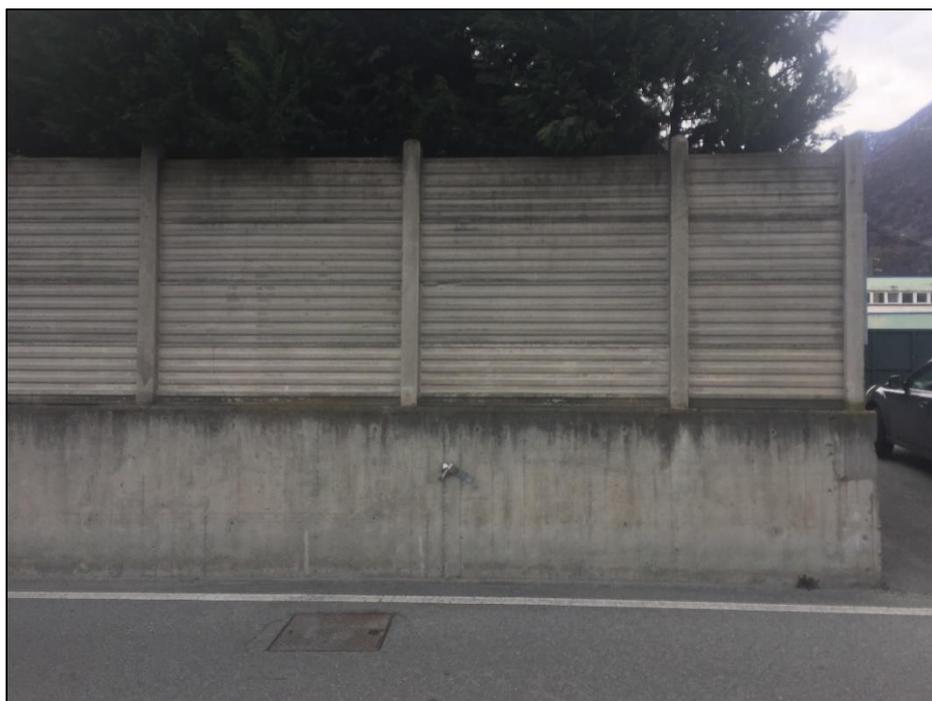
Figura 27: Dettaglio del muro posto lungo tutta la strada comunale. Sezioni 1 e 3.

La sezione n.1 e la sezione n.3 attraversano il muro di contenimento di altezza media 1,50 m circa che sopraeleva l'area di lavoro dei capannoni rispetto alla strada comunale di accesso, quindi la recinzione di cinta in cls.

Dalle sezioni n.1 e n.3 si evidenzia come la piena duecentennale sia posta al di sotto della quota d'imposta dell'area di pertinenza della Germanplast con un franco di 9-10 cm circa .

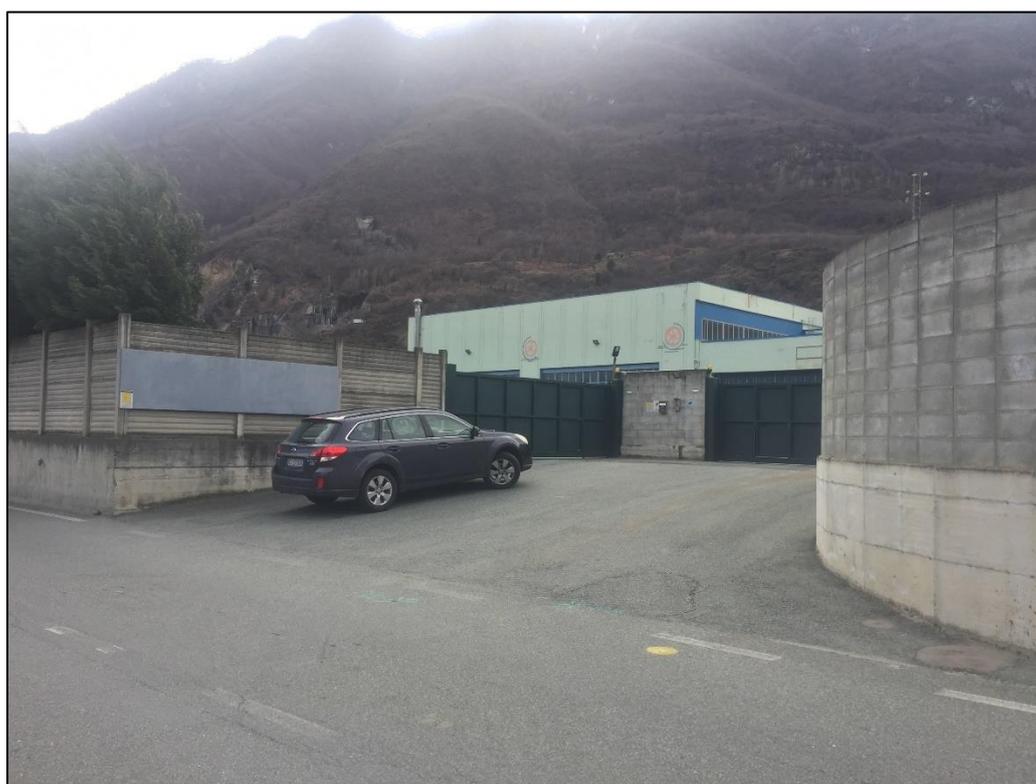
Figura 29: Vista dell'accesso carraio discretizzato dalla sezione 2

La sezione n.2 attraversa l'accesso carraio ai magazzini, quindi il cancello di delimitazione.

Solo In corrispondenza della sezione 2 la quota della piena Tr 200 anni considerata va a lambire la quota d'imposta del cancello, mantendendo un franco di un solo cm.

In base a quanto evidenziato nei sottocapitoli 4.1 e 4.2 della presente relazione, il punto che potrebbe rendere vulnerabile l'impianto, in relazione ai dissesti attesi, risulta essere l'accesso carraio in quanto può essere sfiorato, altimetricamente, dalla piena della Dora Baltea con TR 200 anni (quota calcolata dallo scrivente in modo cautelativo come esplicito al sottocapitolo 4.1), (vedi figura 25 sezione 2). Per scongiurare qualsiasi problematica, in linea precauzionale, in tale punto verrà messo in opera uno specifico intervento di mitigazione del rischio.
