Richiesta di rinnovo dell'autorizzazione all'esercizio e alla gestione di operazioni di recupero di rifiuti plastici e non presso l'impianto sito in Comune di Issogne, località Mure, Foglio 3, mappale 470.

**STUDIO SULLA COMPATIBILITÀ DELL'INTERVENTO
CON LO STATO DI DISSESTO ESISTENTE E SULL'ADEGUATEZZA DELLE
CONDIZIONI DI SICUREZZA IN ATTO E DI QUELLE CONSEGUIBILI CON LE OPERE
DI MITIGAZIONE DEL RISCHIO NECESSARIE
INTEGRAZIONE**

<u>Data</u> Settembre 2022	<u>Elaborato</u> SC
Committente: Soc. Germanplast SRL	<u>Il tecnico incaricato</u> Dott. Geol. Alex Chabod

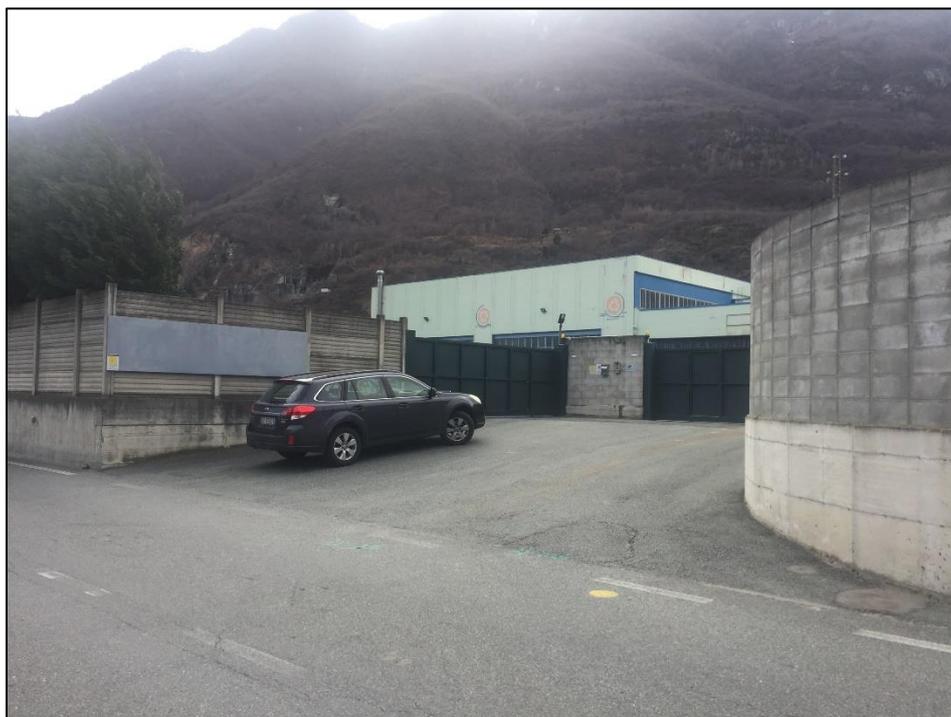
Il sito oggetto di richiesta è raggiungibile direttamente dalla strada comunale, che costeggia la Dora Baltea e che collega la zona industriale alla frazione di Favà, mediante una breve rampa.

Figura 2: Rampa di accesso e cancello di ingresso

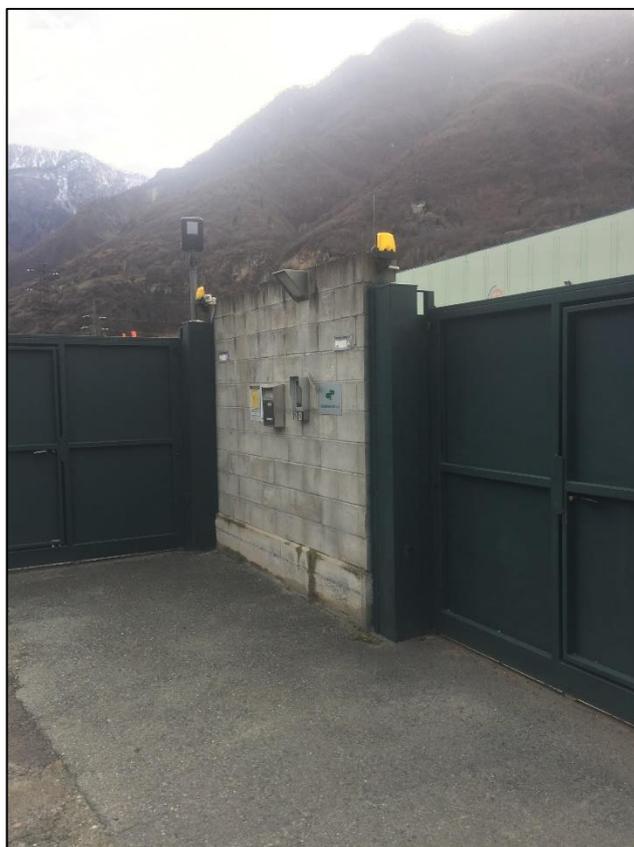
Figura 3: Dettaglio cancello d'ingresso.

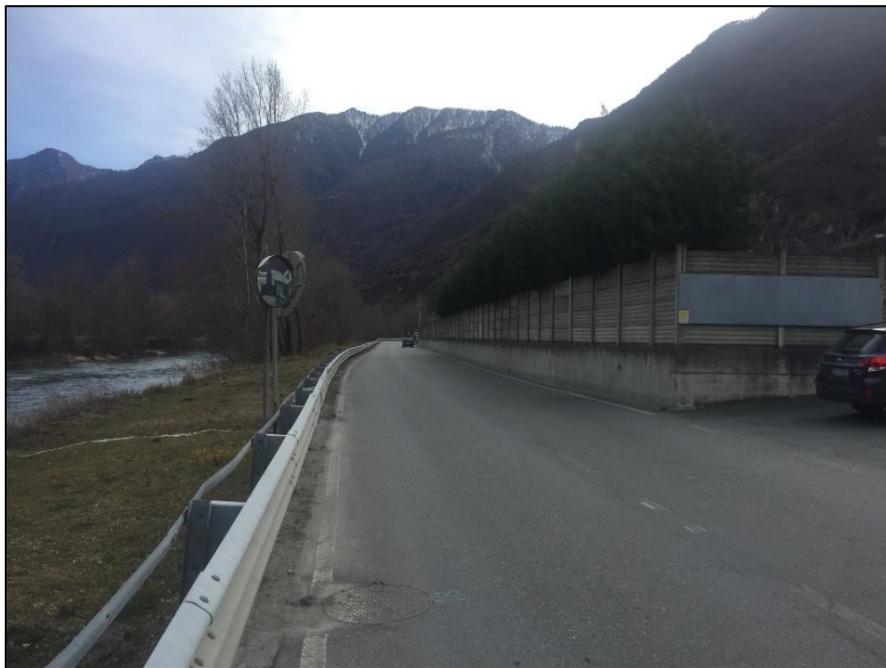
Nello specifico il confine orientale, lato Dora Baltea, è delimitato da un muro di contenimento in C.a di altezza di circa 1,5 m sul quale è posizionata una recinzione continua in cls di altezza 2 m.

Figura 4: Muro di contenimento in Ca e recinzione continua in Cls

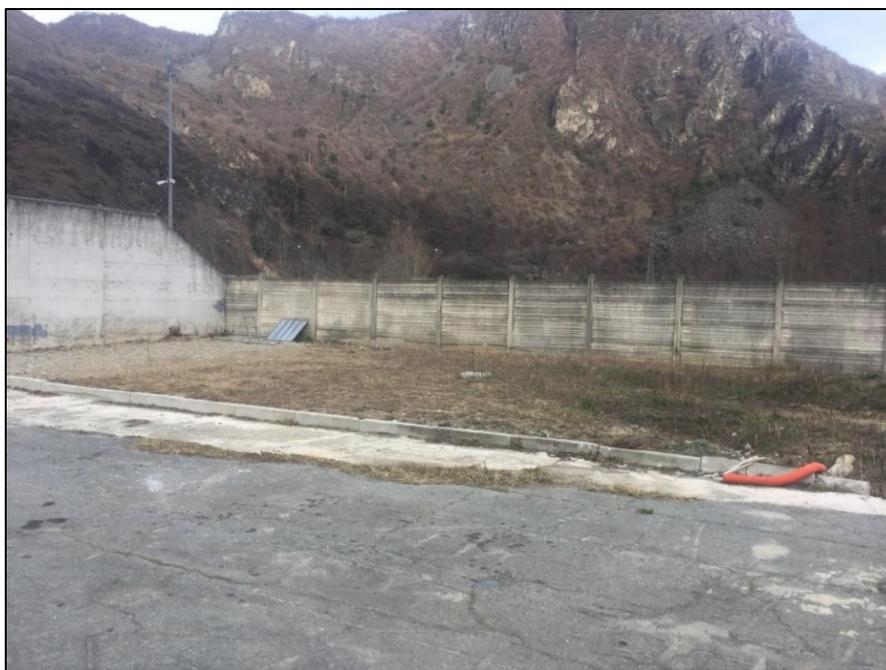
Figura 5: Recinzione in cls lungo il confine orientale posizionata a tetto del muro di contenimento in C.a.

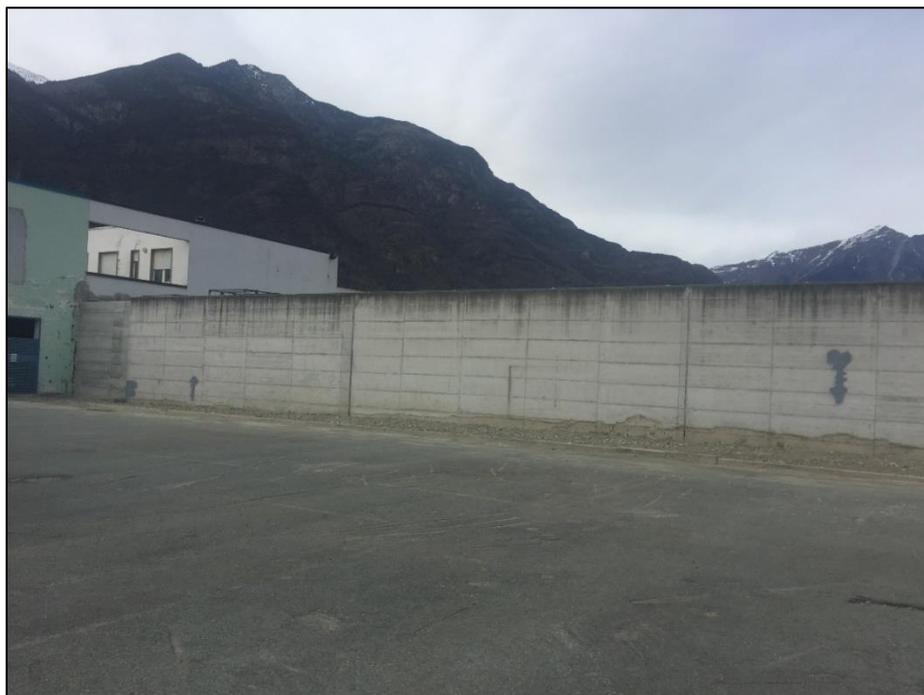
Il confine settentrionale è delimitato da un muro in cemento armato di altezza fuoriterra di 3,5 m che collega il fabbricato posto a Occidente e la recinzione continua posta a Oriente.

Figura 6: Muro di contenimento lungo il confine settentrionale

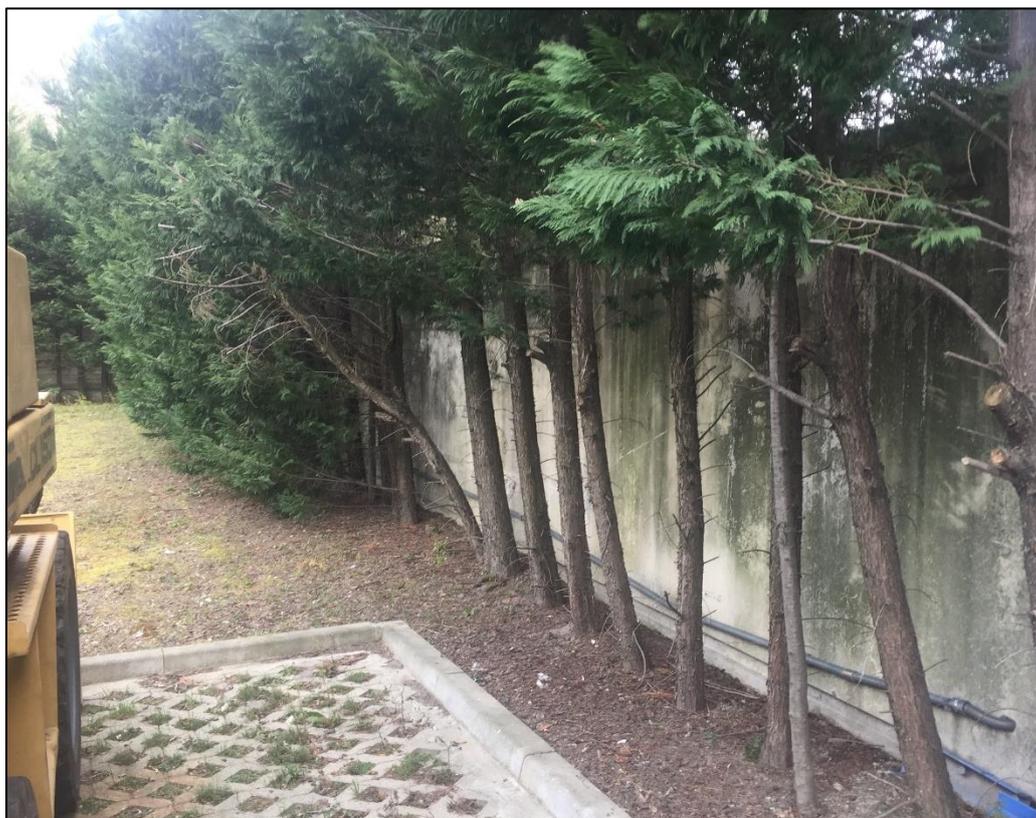
Il confine meridionale è delimitato da un muro in cemento armato di altezza fuori terra di altezza 2,5 m.

Figura 7: Muro di contenimento lungo il confine meridionale

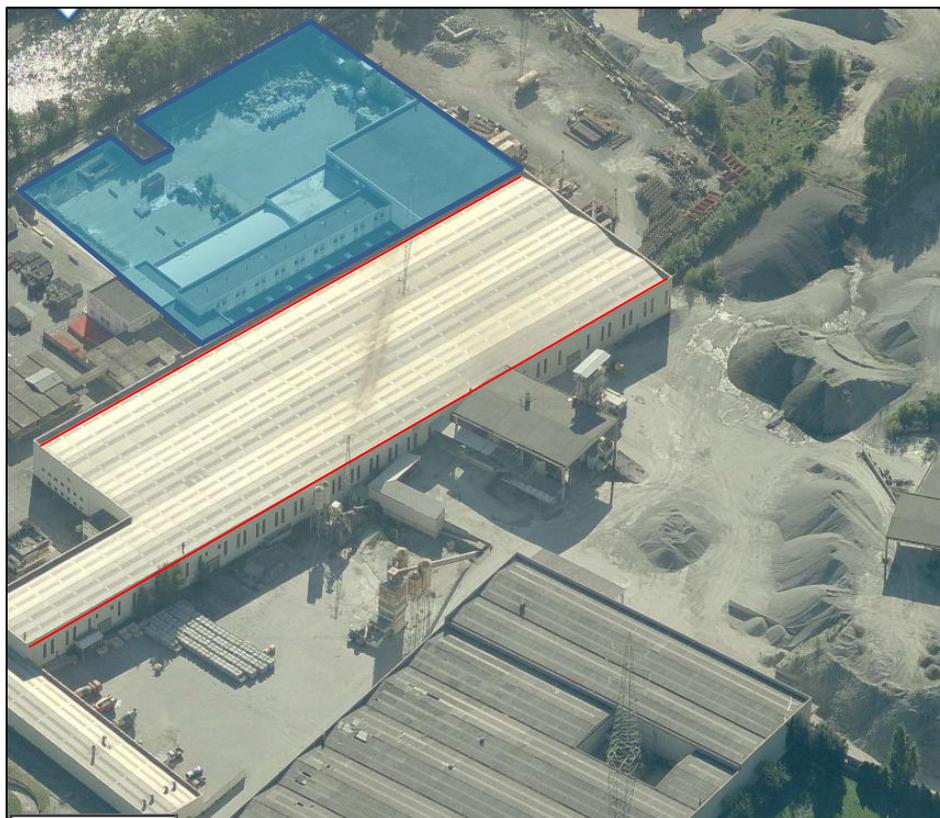
Il confine Occidentale è delimitato invece interamente da un fabbricato a servizio dell'impianto di betonaggio nonché dal fabbricato a servizio della società Germanplast.

Figura 8: Muro continuo offerto dal grande fabbricato posto a confine. In blu l'areale di esercizio della Soc. Germanplast.

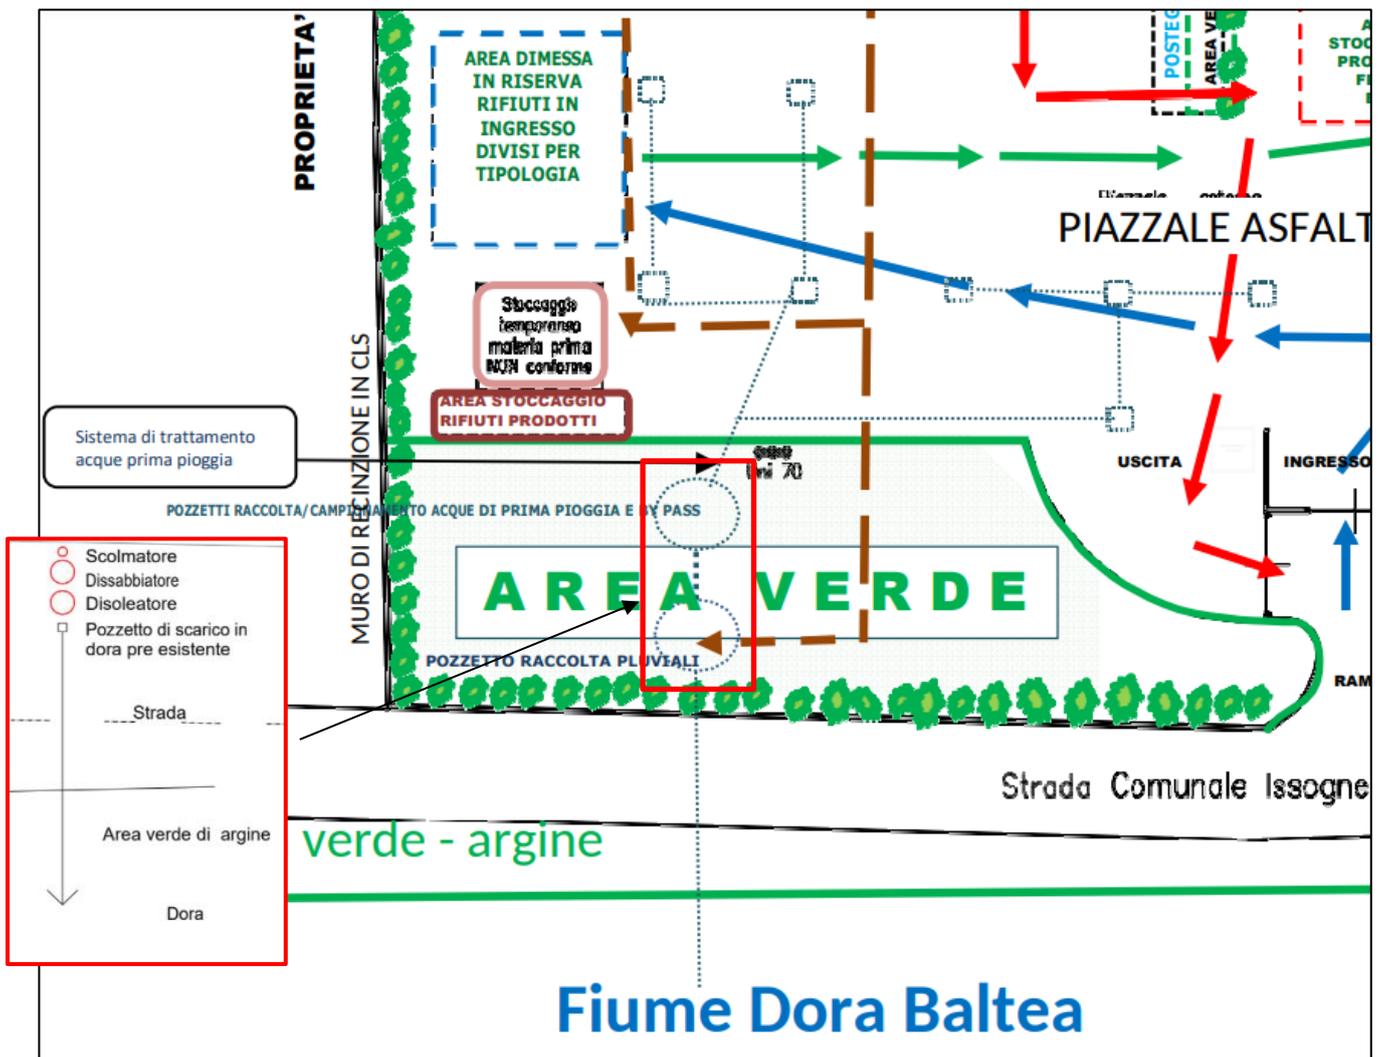
Figura 11: Planimetria impianto di smaltimento acque piovane

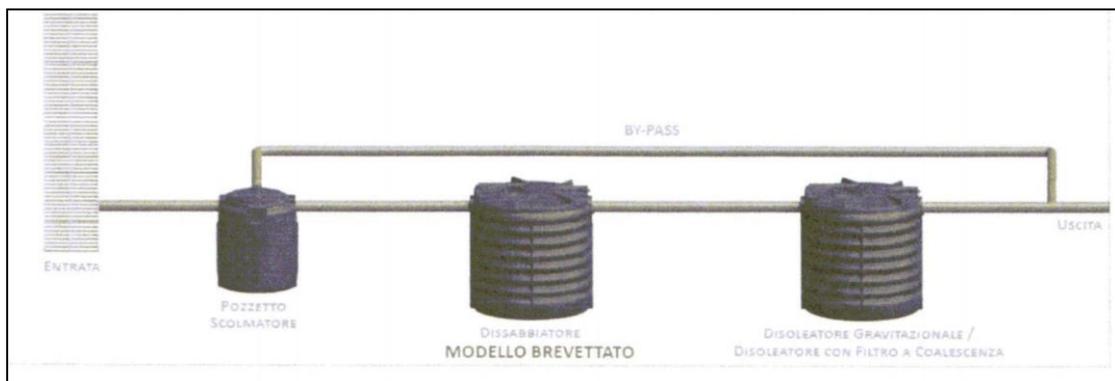
Figura 12: Dettaglio impianto smaltimento acque piovane in fase di progettazione.

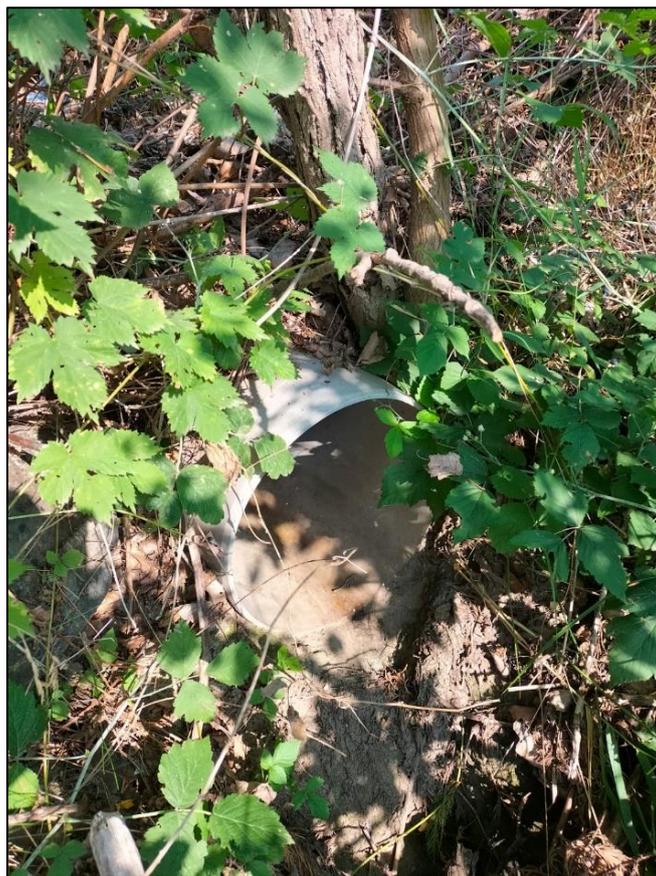
L'attuale punto di scarico avviene in Dora mediante una tubazione in PVC di diametro 0,30 m che è posto in corrispondenza della testa dell'argine della Dora Baltea (Coordinate UTM Ed 50: 396898,97 5058915,95 Quota 366,59 m slm).

Figura 13: Tubazione di scarico

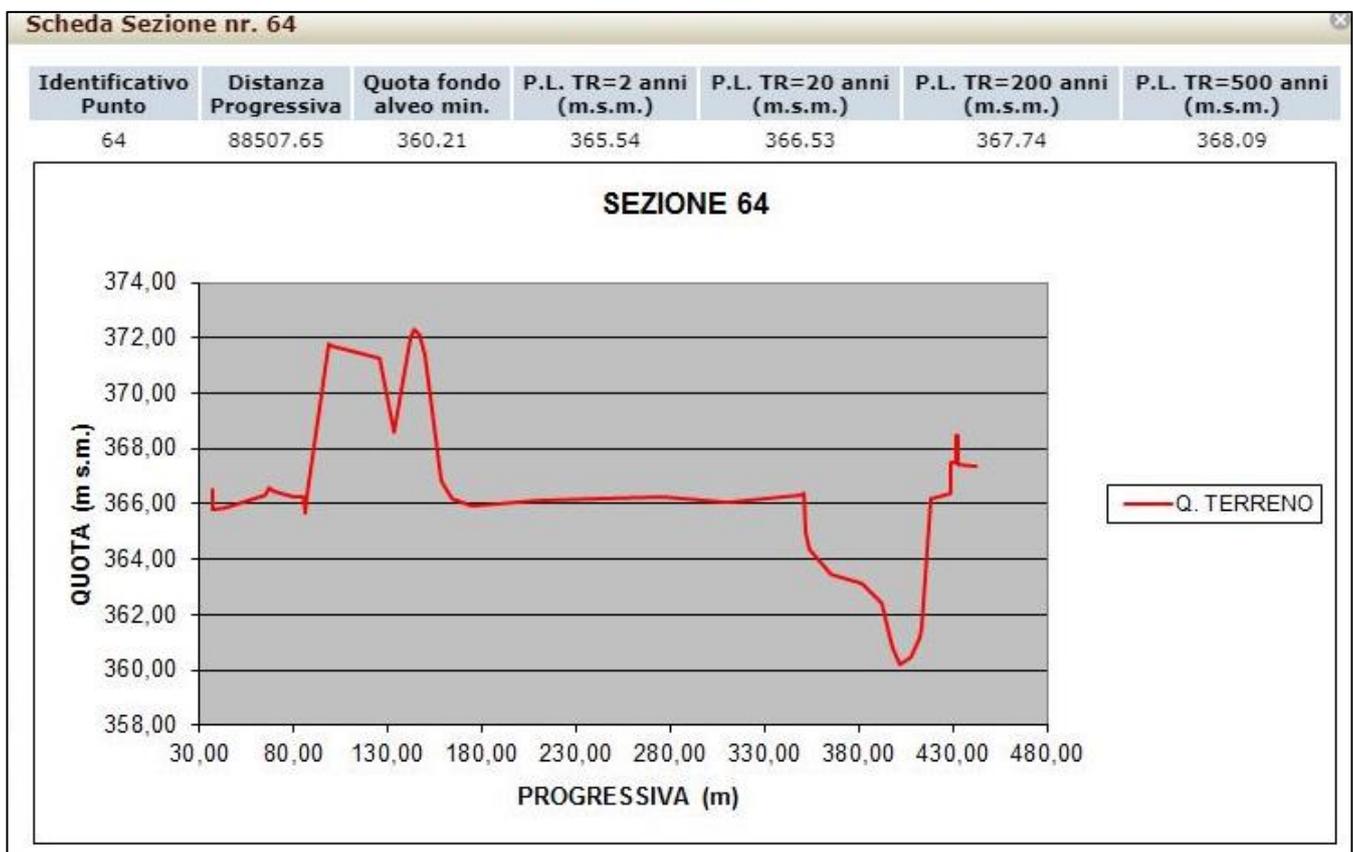
Nello specifico, la sezione di riferimento che interessa l'area in oggetto è la numero 64.

Figura 22: Sezione N. 64 con relative quote idrodinamiche tratta dallo Studio Dora Baltea.

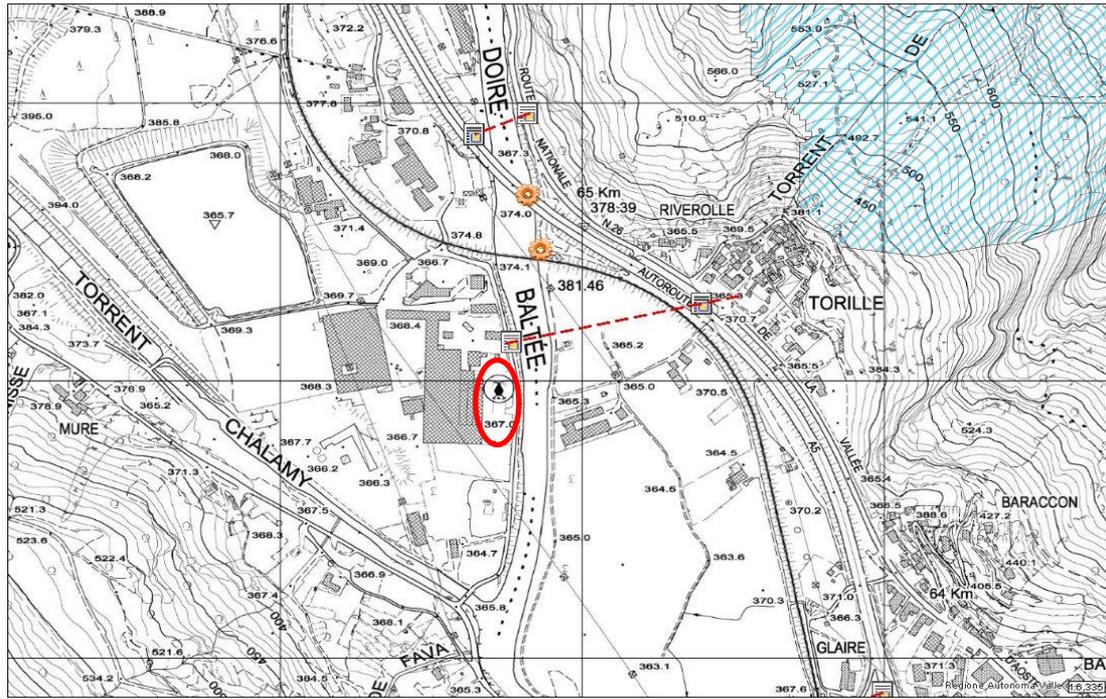
Figura 23: Inquadramento sezione idrometrica di riferimento N.64

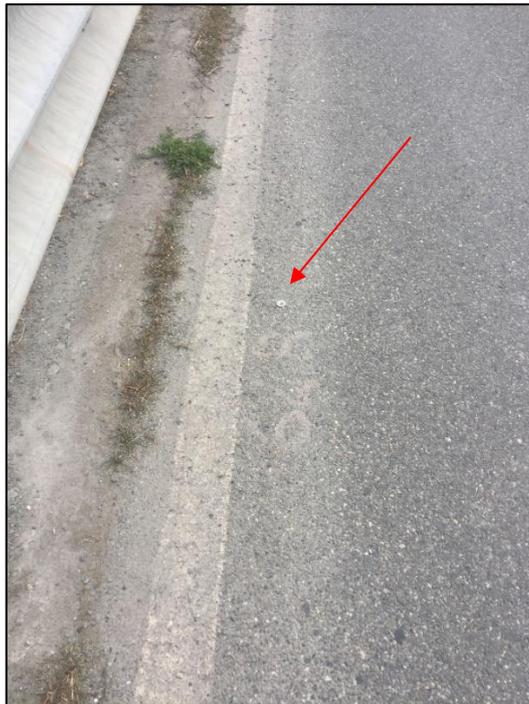
Figura 25: Punto Fiduciale 64 B della Rete di raffittimento AdBPO- rilievo Hydrodata

Allo scopo di valutare le quote dell'area oggetto di lavoro, rispetto alle quote idrodinamiche, è stato eseguito, come già descritto in precedenza, un rilievo strumentale riferito al caposaldo della **sezione 64 della Rete di raffittimento AdBPO- rilievo Hydrodata**, posto a quota **366,27 m slm**, lungo l'adiacente strada comunale (Posizione Wgs 84 E=396881.738 N=5059070.367), riportato di seguito, con quota assoluta 366.273 m slm.

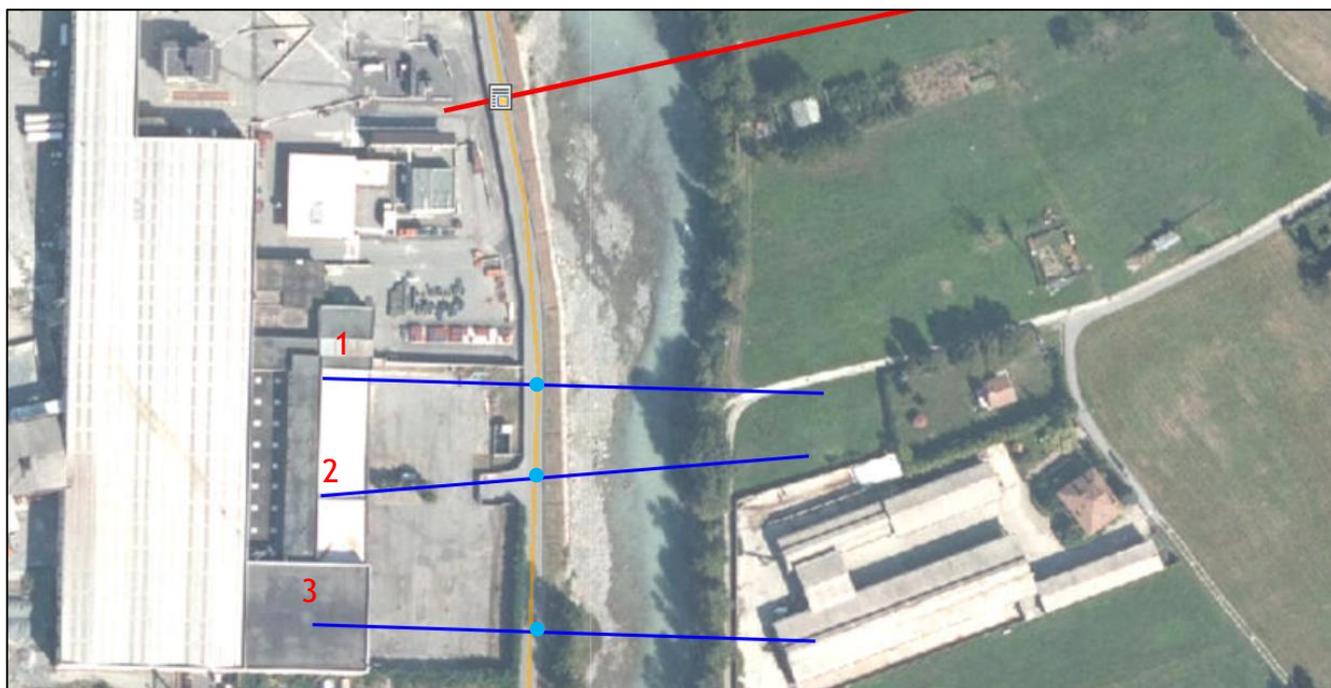
Nello specifico sono stati battuti tre punti posti lungo la strada comunale che conduce all'areale in oggetto, quindi altrettanti punti, paralleli ai precedenti, posti sulla testa del muro in Ca che definisce la quota d'imposta del piazzale antistante il capannone Germanplast; sono stati quindi campionati una serie di punti all'interno dell'area suddetta, in modo da creare 3 sezioni rappresentative ortogonali alla Dora Baltea.

Di seguito si riporta uno stralcio planimetrico con indicazione delle sezioni eseguite:

Figura 26: Sezioni trasversali di rilievo.

Analizzando le quote dei punti rilevati lungo la strada comunale (1-2-3 strada), evidenziati con punti in azzurro nella figura 22, si può apprendere come la strada si presenti in leggera discesa in direzione Sud; Stesso discorso per la testa del muro che segue l'andamento della strada con un'altezza di circa 1,50 m (1-3 testa muro). Trasversalmente l'area di lavorazione si presenta in leggerissima salita in direzione del Capannone Germanplast con piccoli impercettibili avvallamenti.

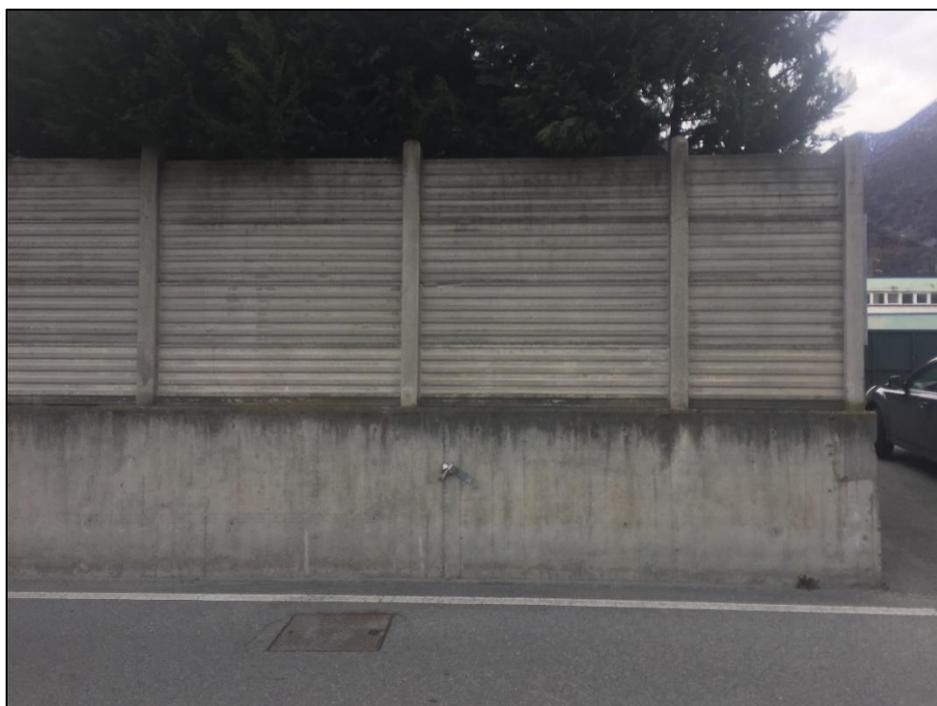
La sezione n.1 e la sezione n.3 attraversano il muro di contenimento di altezza media 1,50 m circa che sopraeleva l'area di lavoro dei capannoni rispetto alla strada comunale di accesso, quindi la recinzione di cinta in cls.

Figura 27: Dettaglio del muro posto lungo tutta la strada comunale. Sezioni 1 e 3.

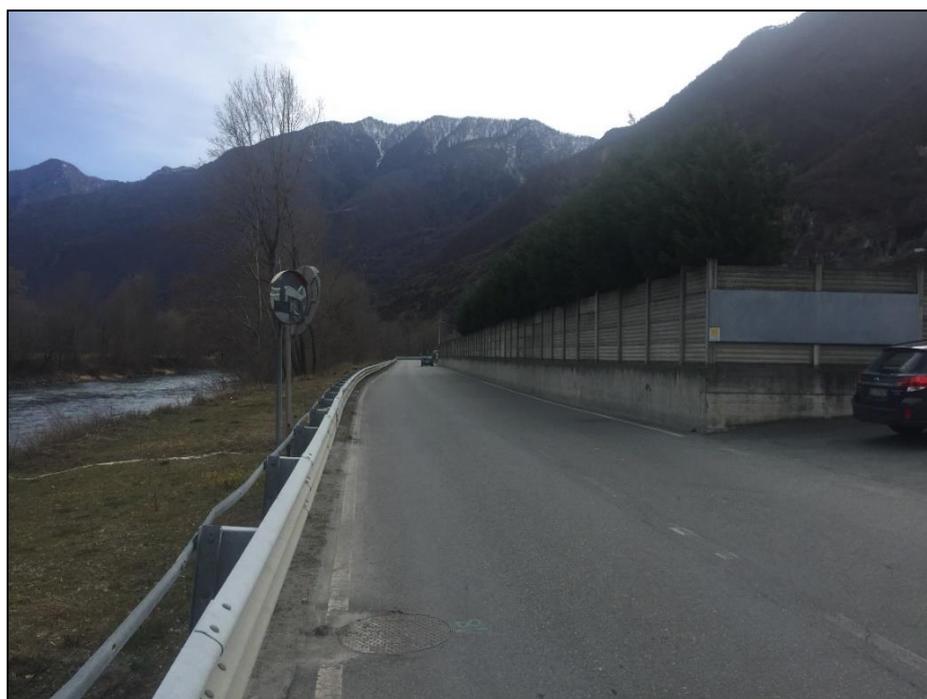
Figura 28: Dettaglio del muro posto lungo tutta la strada comunale.

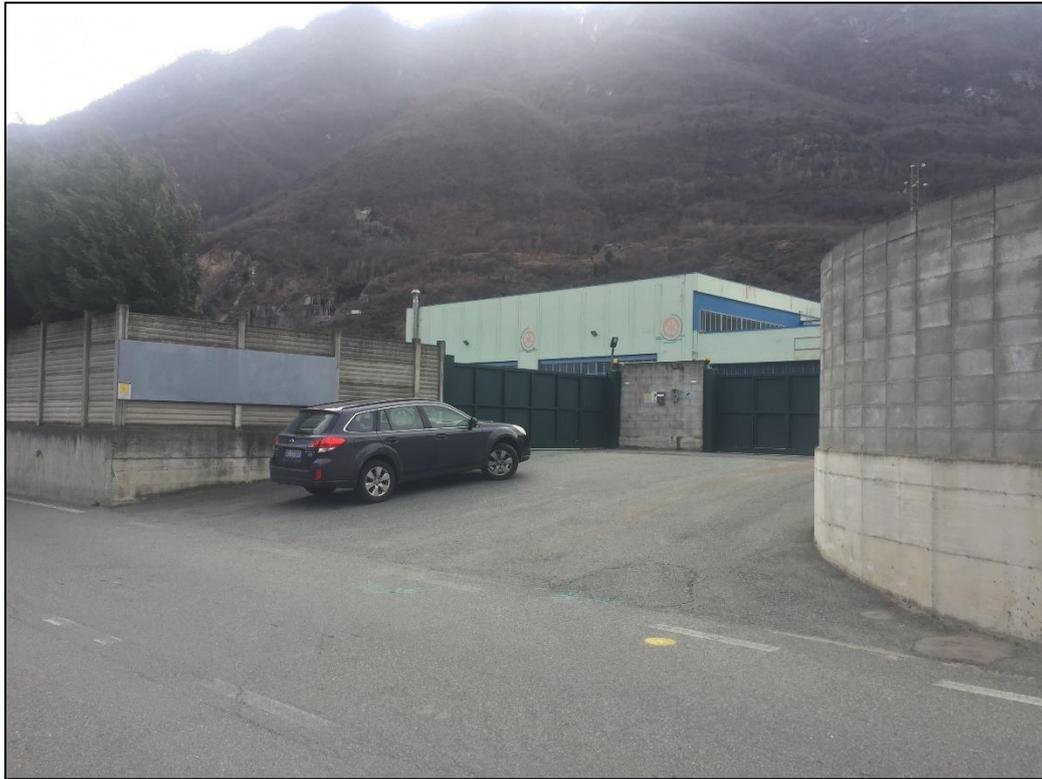
La sezione n.2 attraversa l'accesso carraio ai magazzini, quindi il cancello di delimitazione.

Figura 29: Vista dell'accesso carraio discretizzato dalla sezione 2

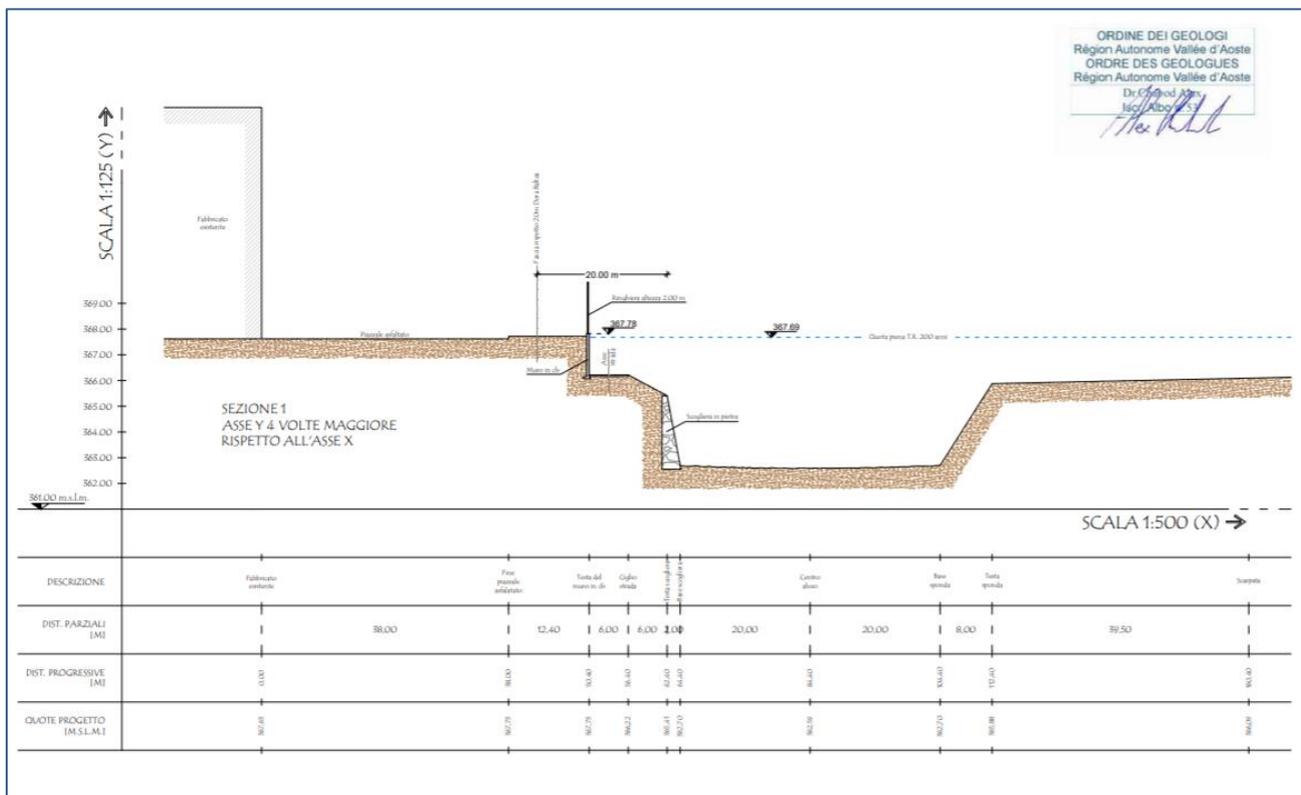
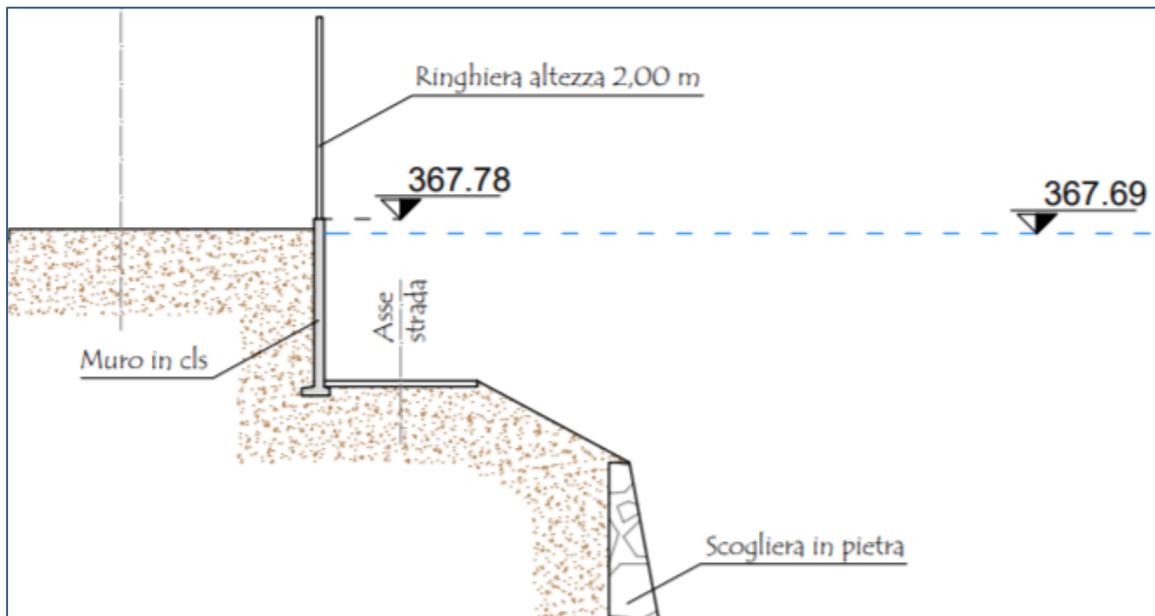
Si riporta di seguito uno stralcio delle sezioni realizzate, raffrontate con la quota massima raggiunta dalla piena alluvionale con Tr 200 anni. Le sezioni sono poste in allegato a fine relazione.

Figura 30: Stralcio Sezione 1

Figura 31: Zoom sezione 1

Dalle sezioni n.1 e n.3 si evidenzia come la piena duecentennale sia posta al di sotto della quota d'imposta dell'area di pertinenza della Germanplast con un franco di 9-10 cm circa .

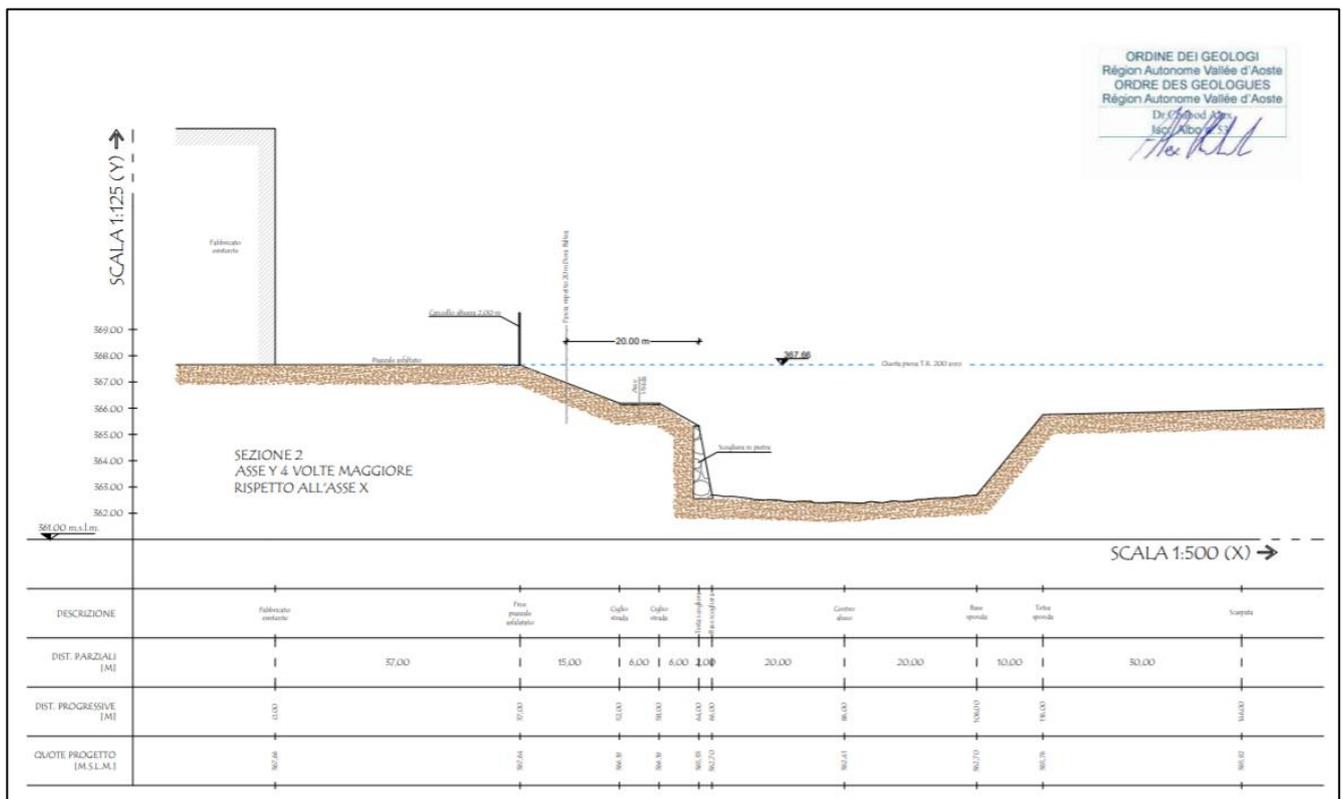
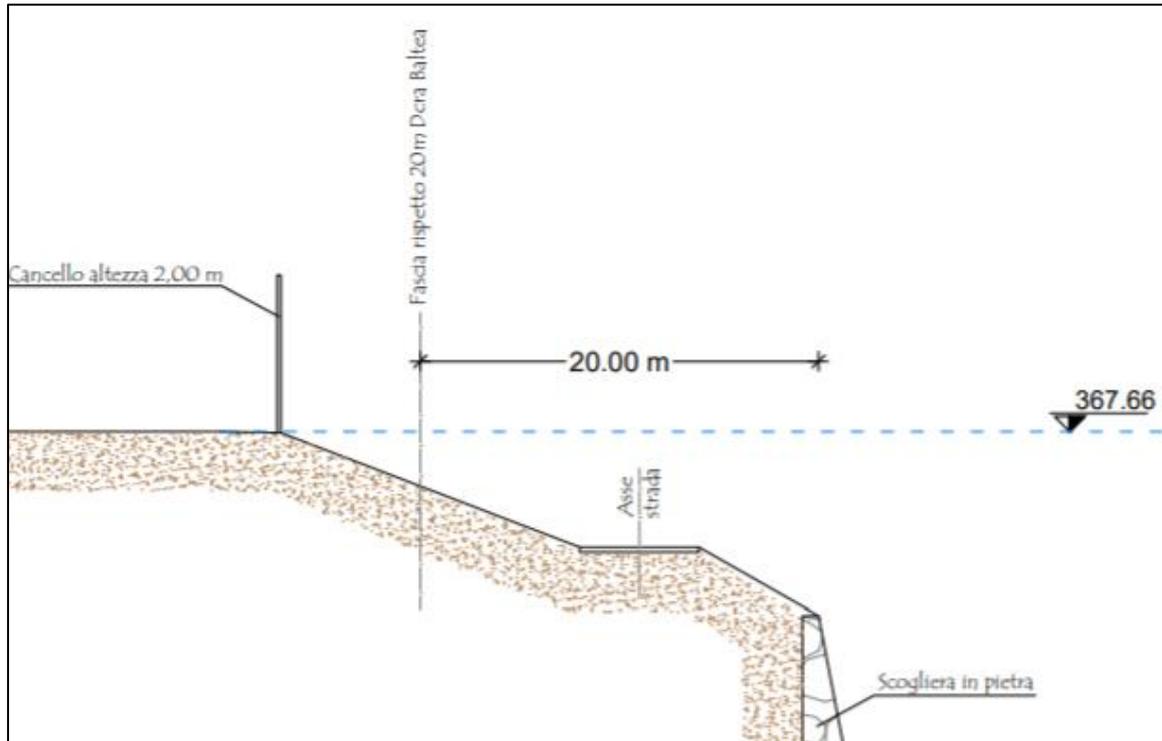
Figura 32: Stralcio sezione 2

Figura 33: Zoom sezione 2

Solo In corrispondenza della sezione 2 la quota della piena Tr 200 anni considerata va a lambire la quota d'imposta del cancello, mantendendo un franco di un solo cm.

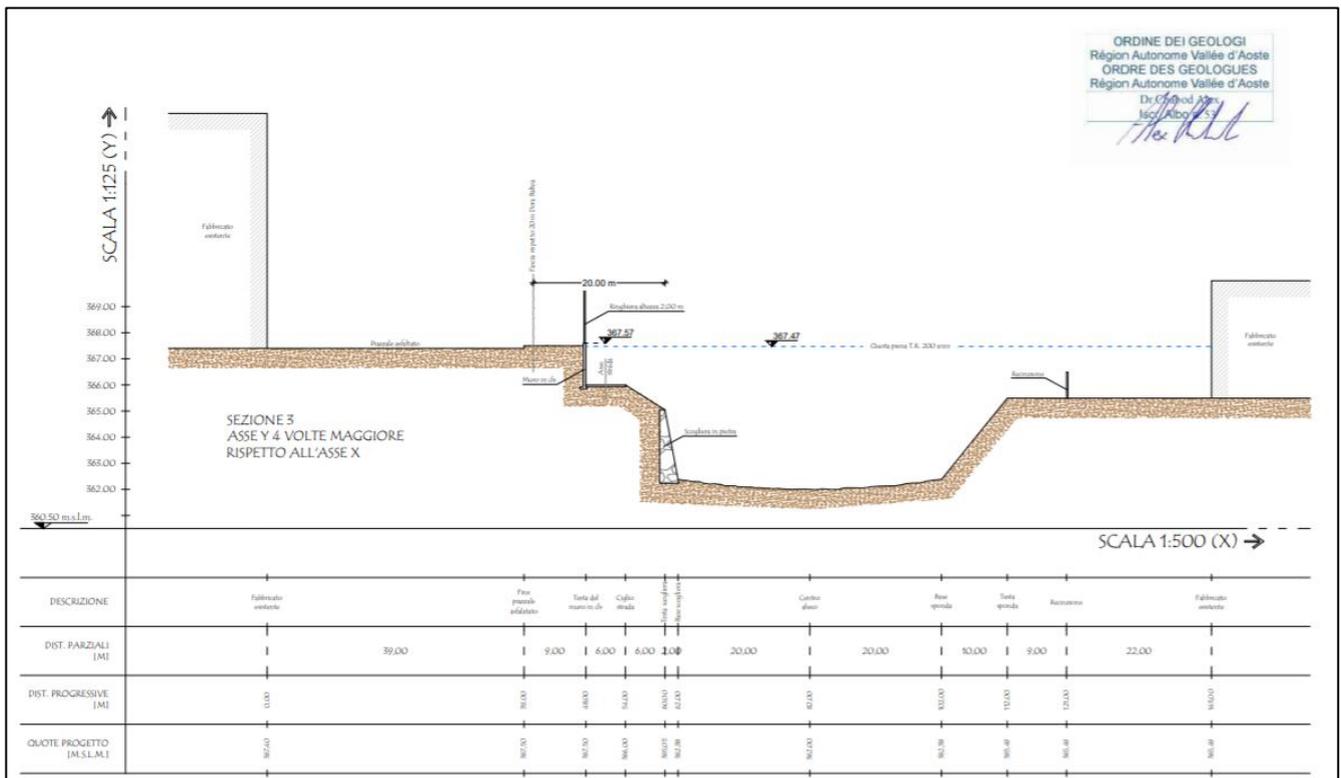
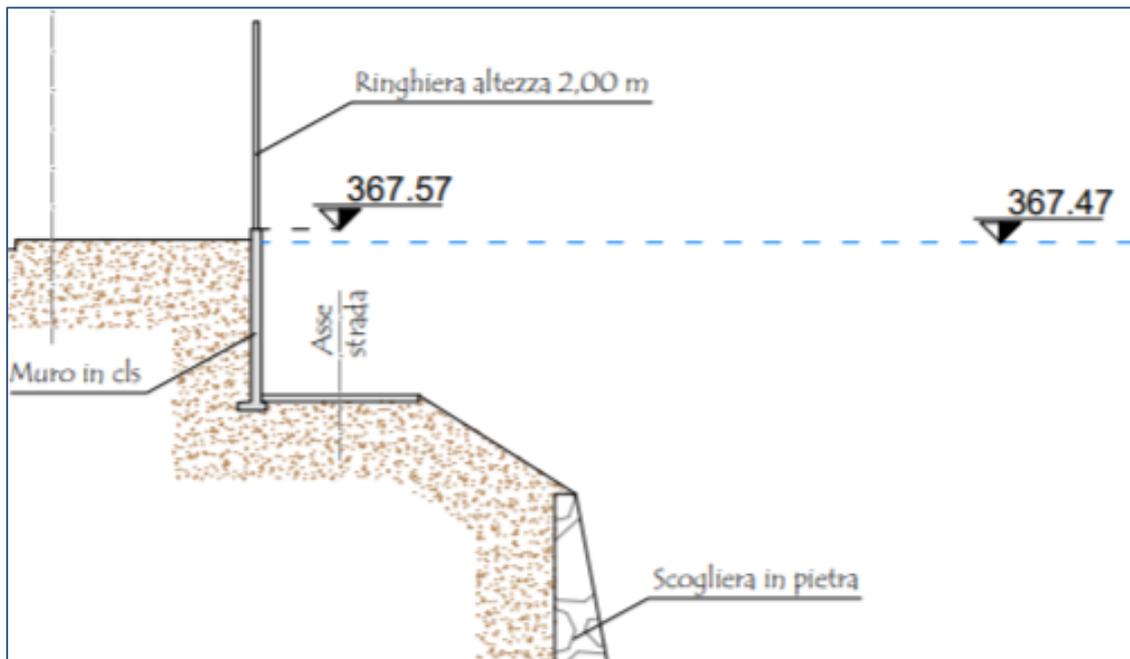
Figura 34: Stralcio sezione 3

Figura 35: Zoom sezione 3

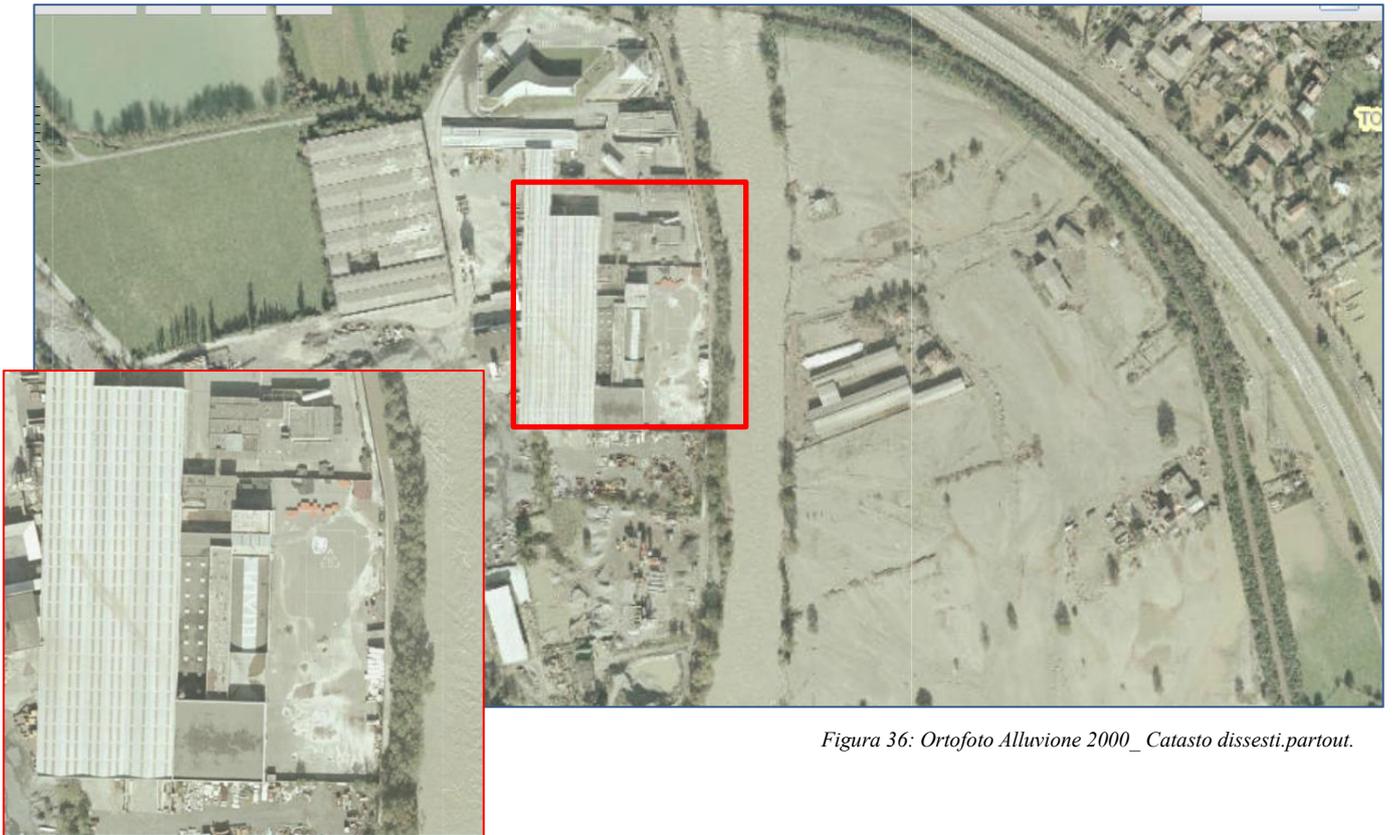
Nello specifico l'area di pertinenza dell'Elialpi, ora Germanplast è stata interessata solo lungo due direttrici parallele, poste alle estremità del piazzale. Come già anticipato tali direttrici, del tutto secondarie e senza alcun potere distruttivo, presentavano un tirante inferiore al cm. Il capannone al suo interno non è stato interessato da alcun allagamento.

Figura 36: Ortofoto Alluvione 2000_ Catasto dissesti.partout.

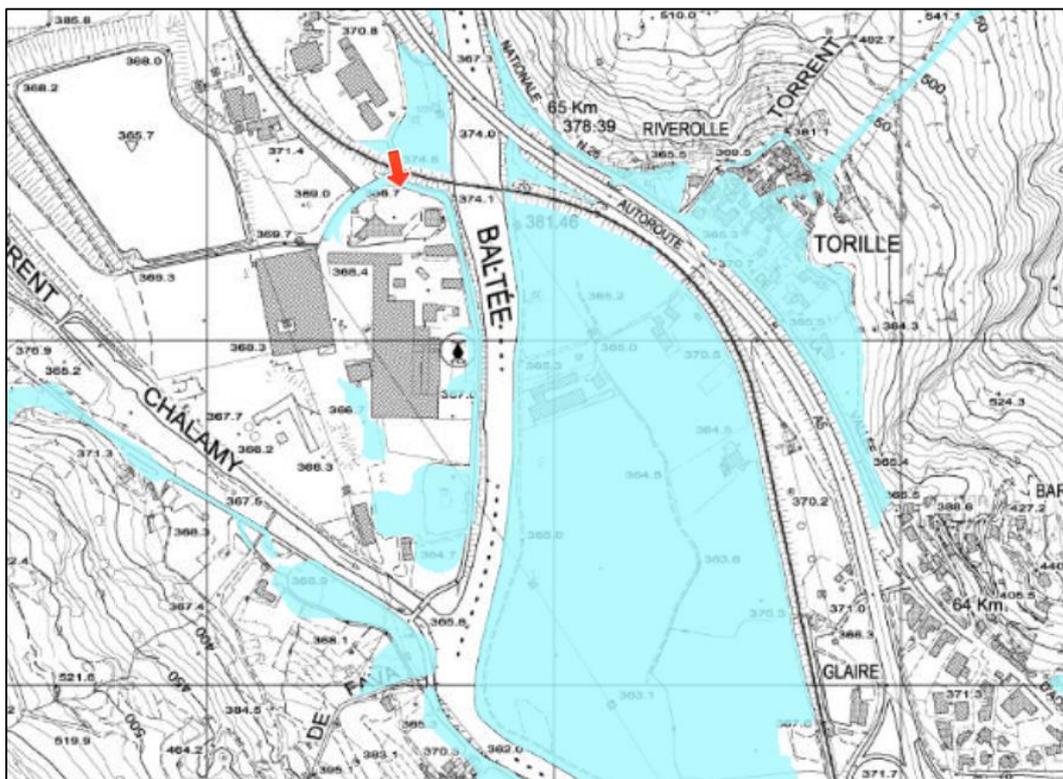
Figura 37: Aree di invasione Alluvione 2000; Catastodissesti.partout.it
