Richiesta di rinnovo dell'autorizzazione all'esercizio e alla gestione di operazioni di recupero di rifiuti plastici e non presso l'impianto sito in Comune di Issogne, località Mure, Foglio 3, mappale 470.

**STUDIO SULLA COMPATIBILITÀ DELL'INTERVENTO
CON LO STATO DI DISSESTO ESISTENTE E SULL'ADEGUATEZZA DELLE
CONDIZIONI DI SICUREZZA IN ATTO E DI QUELLE CONSEGUIBILI CON LE OPERE
DI MITIGAZIONE DEL RISCHIO NECESSARIE
INTEGRAZIONE**

<u>Data</u> Settembre 2022	<u>Elaborato</u> SC
Committente: Soc. Germanplast SRL	<u>Il tecnico incaricato</u> Dott. Geol. Alex Chabod

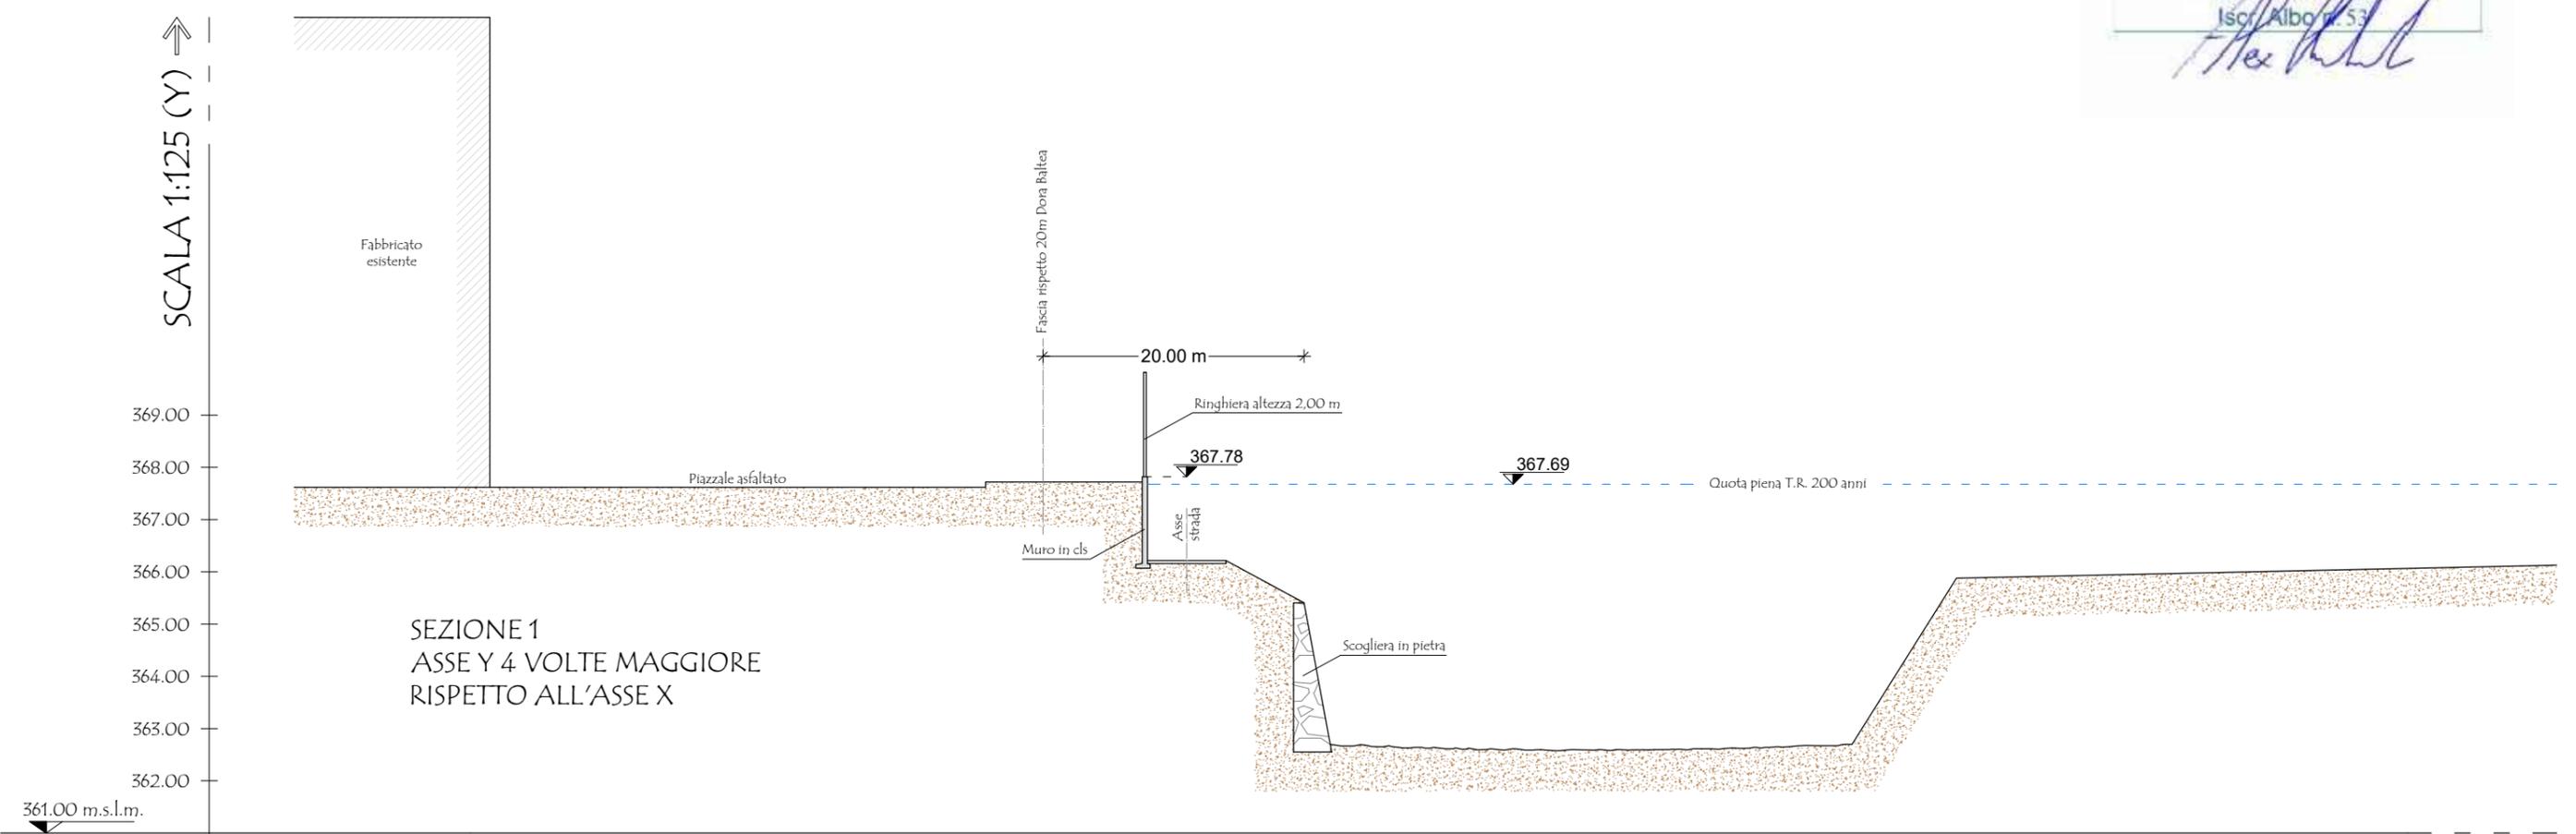
SEZIONE 1
ASSE Y 4 VOLTE MAGGIORE
RISPETTO ALL'ASSE X

DESCRIZIONE	Fabbricato esistente	Fine piazzale asfaltato	Testa del muro in cls	Ciglio strada	Testa scogliera	Base scogliera	Centro alveo	Base sponda	Testa sponda	Scarpata
DIST. PARZIALI [M]		38,00	12,40	6,00	6,00	2,00	20,00	20,00	8,00	39,50
DIST. PROGRESSIVE [M]	0,00	38,00	50,40	56,40	62,40	64,40	84,40	104,40	112,40	160,40
QUOTE PROGETTO [M.S.L.M.]	367,63	367,73	367,73	366,22	365,41	362,70	362,59	362,70	365,88	366,09

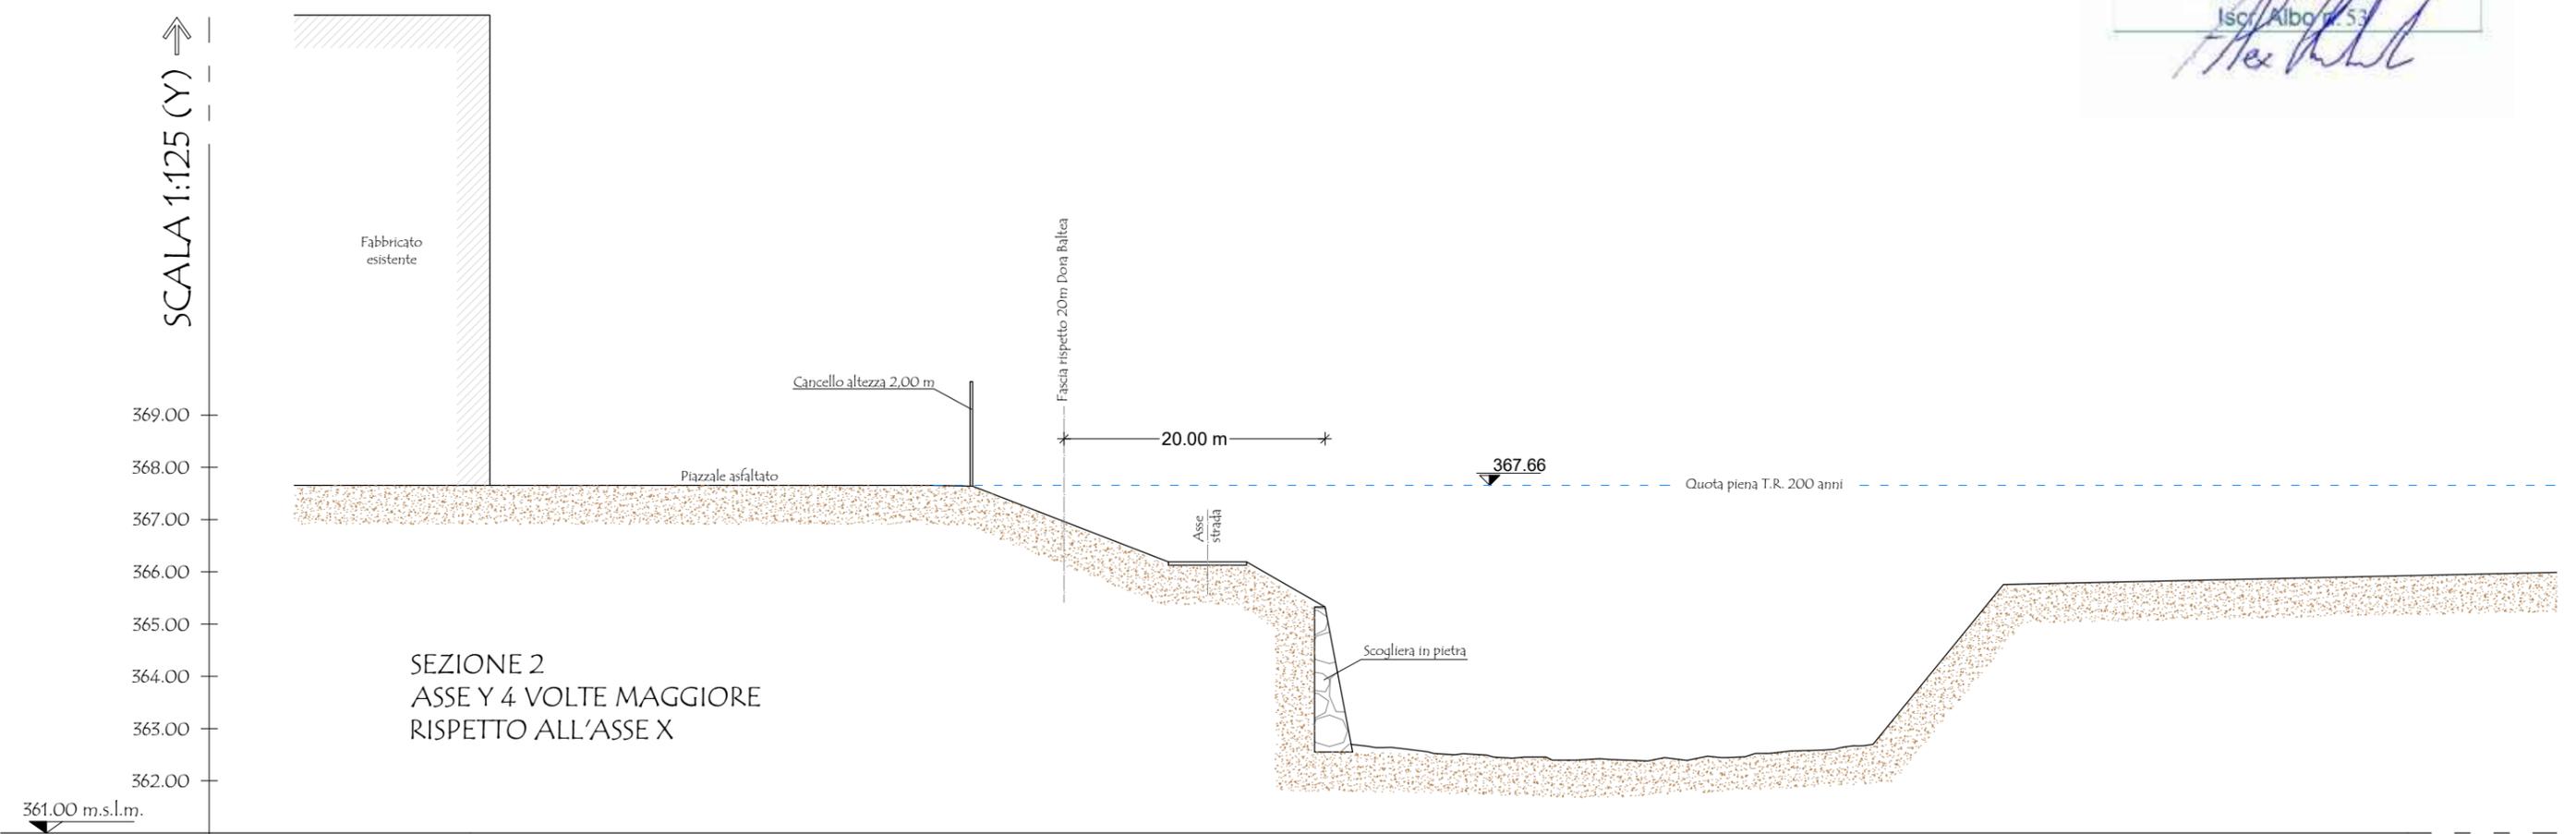
SEZIONE 2
ASSE Y 4 VOLTE MAGGIORE
RISPETTO ALL'ASSE X

DESCRIZIONE	Fabbricato esistente	Fine piazzale asfaltato	Ciglio strada	Ciglio strada	Testa scogliera	Base scogliera	Centro alveo	Base sponda	Tetsa sponda	Scarpata
DIST. PARZIALI [M]	37,00	15,00	6,00	6,00	2,00	20,00	20,00	10,00	30,00	
DIST. PROGRESSIVE [M]	0,00	37,00	52,00	58,00	64,00	66,00	86,00	106,00	116,00	146,00
QUOTE PROGETTO [M.S.L.M.]	367,66	367,64	366,19	366,19	365,35	362,70	362,41	362,70	365,76	365,92

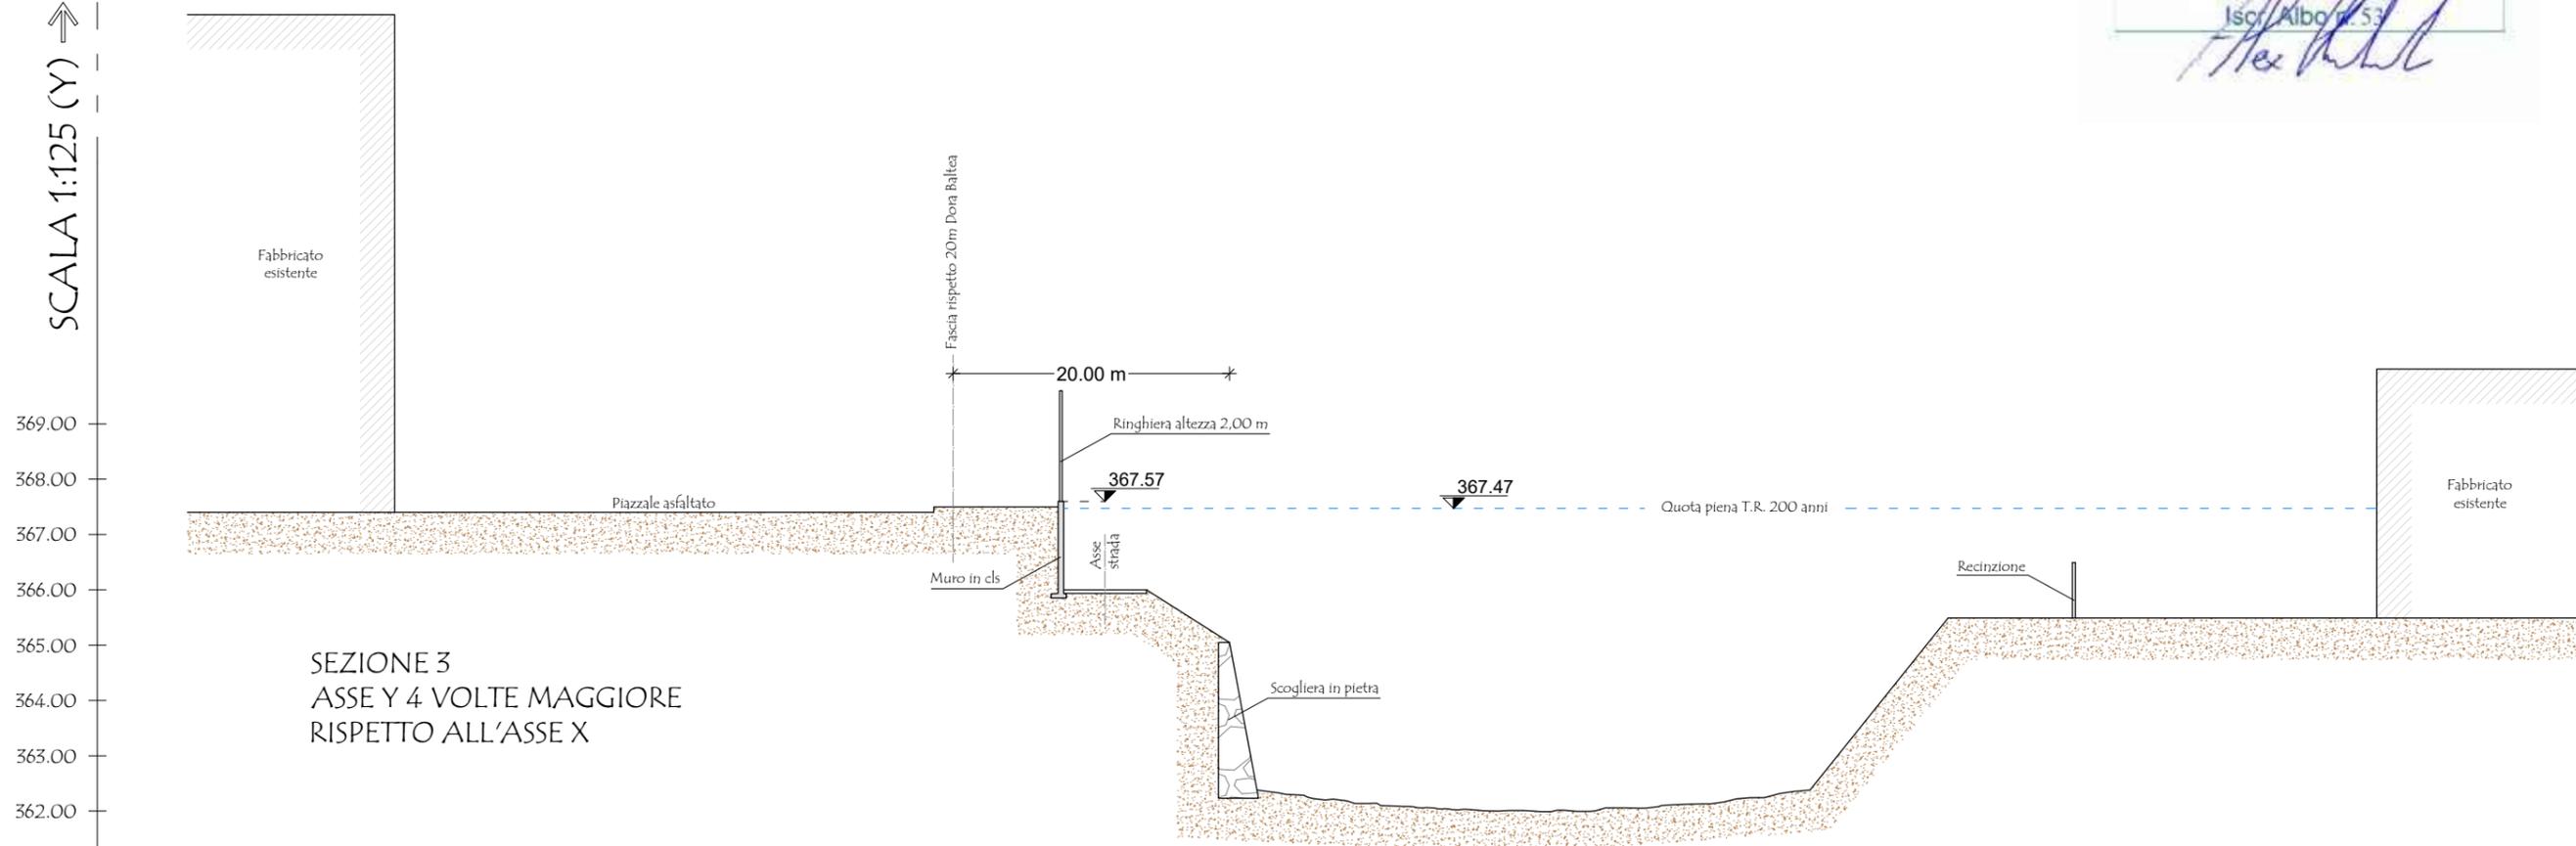
SEZIONE 3
ASSE Y 4 VOLTE MAGGIORE
RISPETTO ALL'ASSE X

SCALA 1:125 (Y) ↑
