VERBALE DI ESECUZIONE D'URGENZA DI LAVORI INDIFFERIBILI

OGGETTO: Intervento urgente e indifferibile di mitigazione del rischio a monte della S.R. 2 (km 5+000) a seguito del crollo lapideo avvenuto in data 27.02.2023, in Comune di Hône (ID 3503 portale dissesti RAVA).

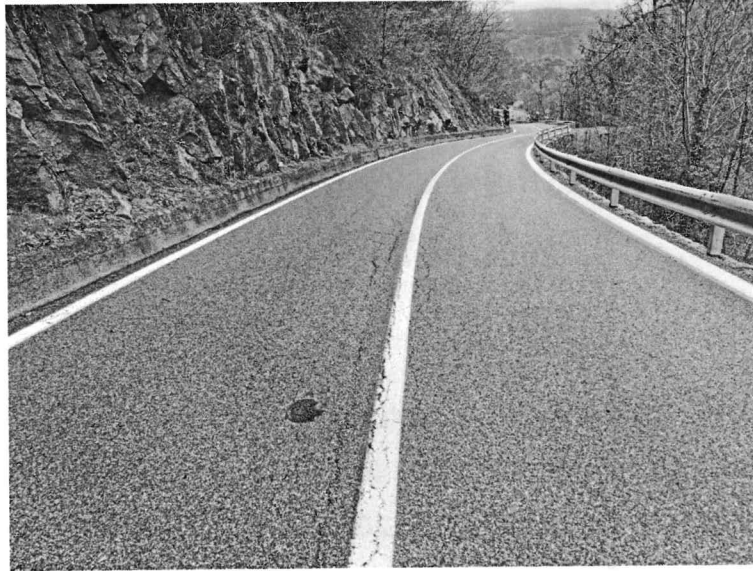
Il crollo ha riguardato uno o più blocchi che si sono enucleati dalla matrice eluvio-colluviale in cui erano parzialmente inglobati e, precipitando verso valle, hanno interessato sia la strada comunale per la frazione Valeille, sia la S.R. n. 2 all'altezza della progressiva Km 5+000 (fig. 1).

Fig. 1 – Impatto sulla S.R. n. 2.

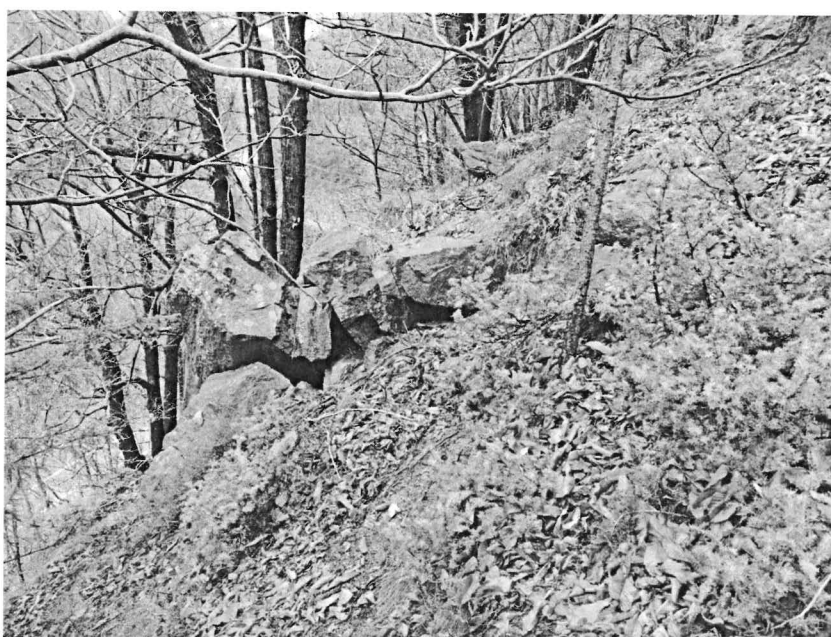
La causa dell'innescò del fenomeno franoso è da ricondursi alle piogge che hanno interessato la zona nella giornata del 27.02.2024, comportando una parziale saturazione della frazione fine della matrice eluvio-colluviale con conseguente aumento delle pressioni neutre e il contestuale decadimento delle caratteristiche attrittive e coesive della stessa. All'atto del sopralluogo, in corrispondenza della nicchia di distacco, erano presenti alcuni blocchi di dimensione decimetrica posti in equilibrio precario ma che non costituivano un pericolo per la sottostanti infrastrutture comunale e regionale. Tuttavia, lungo tutto il versante interessato dal canale di scorrimento dei blocchi, e lateralmente ad esso, sono state rinvenute diverse situazioni di potenziale pericolo dovute alla presenza di blocchi posti in condizioni di equilibrio precario, da cui potrebbero originarsi ulteriori crolli per effetto di rialzi termici tipici della stagione in corso e di ulteriori piogge, con il pericolo che ne deriva per le sottostanti viabilità regionale e comunale (fig. 3).

Fig. 3 – Esempio di massi in equilibrio precario.

- approntamento del cantiere tramite allestimento di una linea di lavoro in fune posta sul fronte alto del pendio, propedeutica al taglio della vegetazione per le successive fasi lavorative;

- taglio puntuale di vegetazione arborea e arbustiva nei punti maggiormente critici;
- disgaggi leggeri, onde rimuovere i massi di piccola pezzatura in stato di precario equilibrio;

- valutazione dell'opportunità di porre in opera una barriera paramassi integrata con interventi attivi di placcaggio di situazioni puntuali, per mezzo di rivestimenti in aderenza con reti a doppia torsione e sovrapposizione di pannelli in fune d'acciaio, fissati con ancoraggi realizzati mediante perforazioni con perforatrice pneumatica manuale, inserimento di barre d'acciaio provviste di golfaro ed iniezione di boiaccia cementizia;

- conseguentemente al punto precedente, la necessità di uno studio di versante tramite l'analisi di traiettografiche, relativo ai settori di versante più critici posti a monte della nicchia di distacco ed immediatamente a ridosso della stessa, onde valutare l'opportunità della posa in opera della barriera paramassi e la sua tipologia.
