RÉHABILITATION DE BÂTIMENTS SIS AU HAMEAU AYEZ (ALLEIN) DESTINÉS AU MUSÉE ET À LA BIBLIOTHÈQUE

COMMETTANT ET PROPRIÉTAIRE: Commune d'Allein

PROJET: Cabinet d'architecture: Cometto, Coquillard, Brouillard

DURÉE D'EXÉCUTION: mai 2000 - novembre 2002

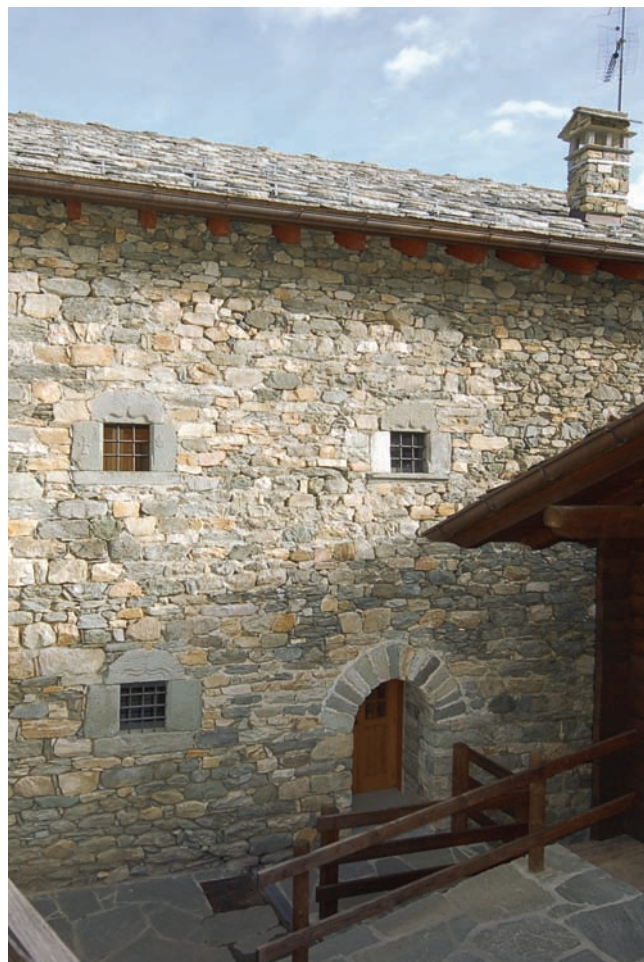
1. Allein, hameau Ayez.
Détail d'une des façades après les travaux de restauration.
(C. Avantey)

Le projet a prévu la conservation de tous les aspects caractéristiques présents dans les deux bâtiments: la consolidation des maçonneries extérieures dûment nettoyées, l'ouverture de passages dans les cloisons intérieures, la réfection en bois des planchers délabrés, la réalisation d'une nouvelle charpente en bois du toit. La liaison verticale a été assurée par un système d'escaliers diversement distribués qui permettent de rejoindre tous les étages, même aux porteurs de handicaps avec l'aide d'escaliers électriques, sans dénaturer les espaces ni démolir les planchers et les murs de refend.

Le volume de l'ensemble et l'aspect ont été maintenus; de nouvelles ouvertures dans les tympans des façades Sud ont été réalisées pour améliorer l'éclairage de la salle de réunion et de la bibliothèque. Les ouvertures trapézoïdales existantes ont été par contre maintenues et fermées avec des huisseries à châssis dissimulé. Les balcons extérieurs ont été refaits de manière tout à fait semblable

quant aux matériaux et aux formes existantes.
