CONSOLIDAMENTO STATICO DELLE FACCIATE DEL CASTELLO DI AYMAVILLES

MONUMENTO: castello di Aymavilles

TIPO INTERVENTO: consolidamento

TEMPI D'ESECUZIONE: ottobre 2002 - luglio 2003

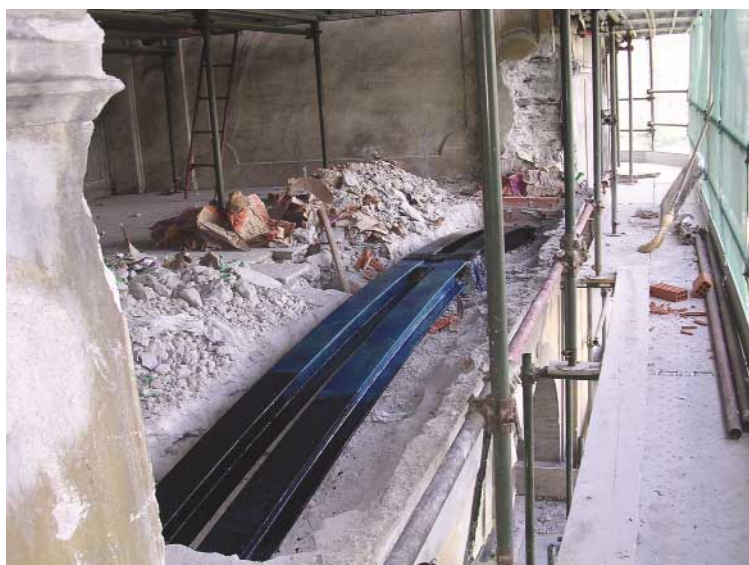
*Consolidamento arco zoppo:
inserimento trave superiore.
(A. Novel)*

Contemporaneamente si è proceduto al consolidamento statico dell'arco zoppo, esistente sulla facciata est, realizzando una imbragatura con fasce in vetroresina poste in tiro al di sotto dell'intonaco e ancorate a 2 travi collocate sotto il pavimento del loggiato soprastante. Tale soluzione ha permesso di salvaguardare la struttura e lo stemma posto al di sotto del piede monco tra i due archi.
