INTERREG IIB MEDOCC “LES VOIES ROMAINES EN MEDITERRANEE”

La chapelle de Saint-Jean-de-la-Pierre à Bard

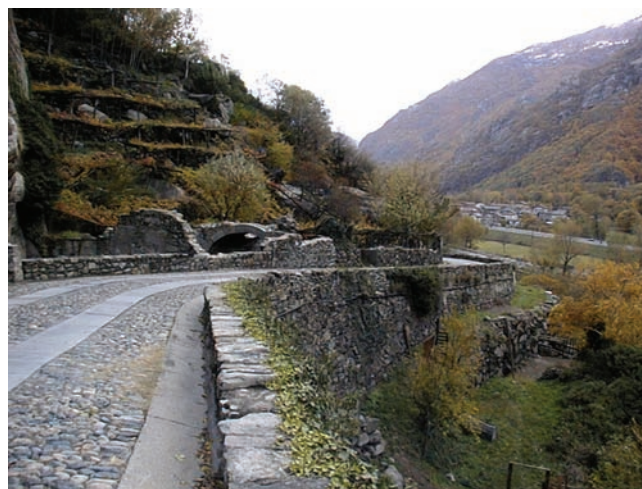
1. L’église de Saint-Jean-de-la-Pierre, la route moderne (fin du XVIII^e siècle) et les substructions de la route romaine des Gaules (I^{er} siècle av. J.-C.). (A. Vanni Desideri)

fort de Bard en 1780-1781,⁸ pendant lesquels on abattit la sacristie pour adoucir la pente de la route en surélevant son assiette, qui avait jusqu’alors conservé celle de l’antiquité tardive. Bien que ces travaux aient comporté des mutilations et réduit l’accessibilité de l’église, qui se retrouva coincée entre les nouvelles substructions et la montagne, elle restera encore lieu de culte au moins jusqu’en 1785⁹ (fig. 1).

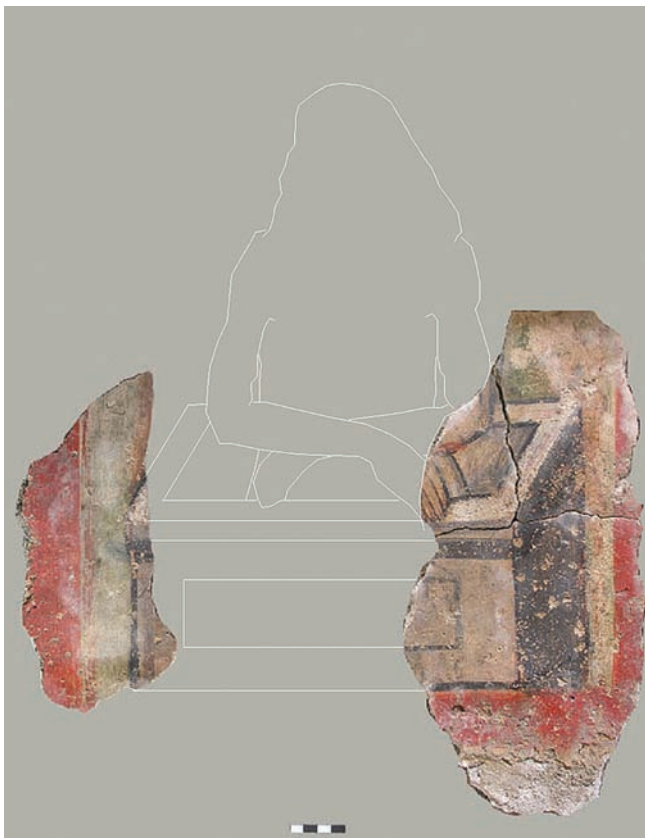
2. Fragments d'enduit peint provenant de l'intérieur de la nef (restitution Mezzena 1974) avec l'iconographie du Christ douloureux (fin du XV^e siècle?). (A. Vanni Desideri)

appartenait à un panneau figuratif entouré d'un cadre rouge, qui limitait un espace d'une largeur d'au moins 80 cm, où étaient représentés le sépulcre et le Christ souffrant (fig. 2).

entrevoir les lignes préparatoires gravées dans l'enduit et en déduire le sujet représenté: très probablement, une Vierge en majesté avec l'Enfant, à en juger des accoudoirs d'un trône, faciles à distinguer, et du drapé des vêtements de Marie (fig. 7). De nombreux fragments d'enduit peint retrouvés dans les couches plus superficielles de la stratigraphie (phase VII, US 2 et 3) et des morceaux de surfaces peintes subsistant sur la façade montrent qu'elle était probablement entièrement décorée. On avait en outre placé à l'intérieur le panneau, déjà mentionné, figurant le Christ souffrant (fig. 2).

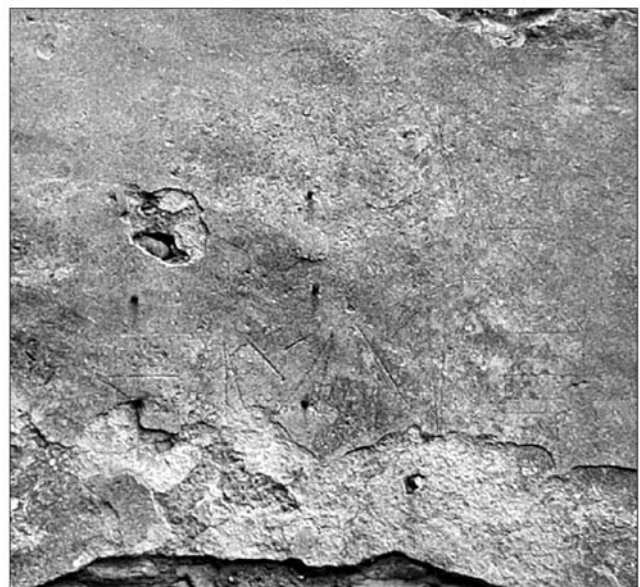
7. La portion d'enduit au-dessus du portail. Les lignes directrices gravées à fresque montrent l'iconographie de la Vierge sur un trône (fin du XV^e siècle?). (A. Vanni Desideri)

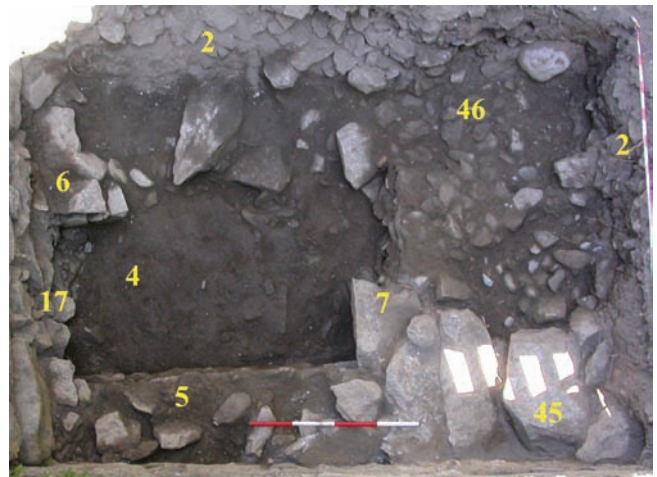
9. Vue zénithale du sondage archéologique.
(A. Vanni Desideri)

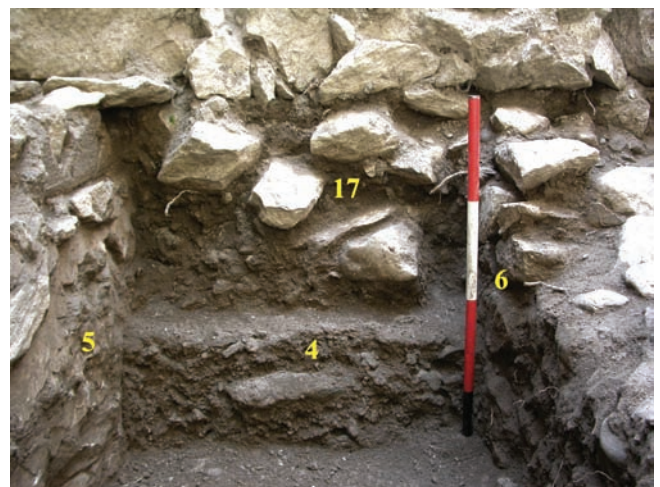
11. Section Ouest du sondage. (A. Vanni Desideri)

Par conséquent, le parvis est modifié par ces importants travaux qui endommagèrent la tombe (fig. 11). Celle-ci perd une grande partie de sa maçonnerie côté Nord-Ouest, qui ne survit qu'en petite partie (fig. 11, USM6) alors que sa voûte s'écroule vers l'intérieur, où va se former un dépôt de sable et de gravier (fig. 11, US 4). La composition de ce dernier qui pourrait, dans d'autres conditions topographiques (plaine ou fond de vallée), faire penser à
