UNE NOUVELLE LECTURE ARCHEOLOGIQUE DU CHATEAU DE FENIS

Gaetano De Gattis, Mauro Cortelazzo*, Renato Perinetti*

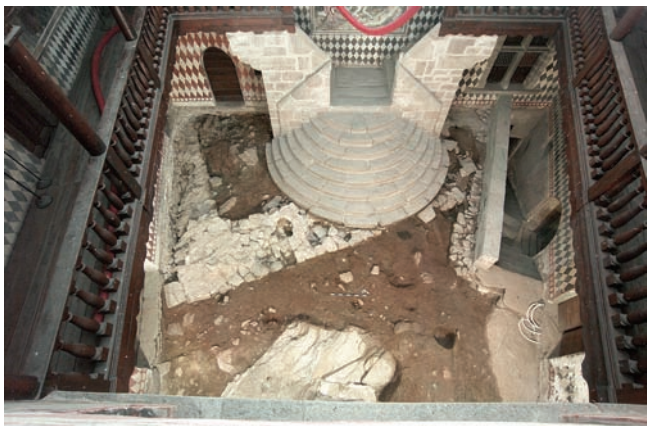
2. Vue générale de la cour une fois les fouilles complétées. (S.E. Zanelli)

Toujours en automne dernier, dans le cadre des interventions de mise aux normes et d'adaptation des équipements techniques, avec la réalisation de nouveaux branchements et la pose de réseaux de distribution, il a été nécessaire d'intervenir sur toute la zone de la cour intérieure du château. Du soulèvement du pavage en cailloux et en dalles jusqu'à l'émersion des dépôts de formation naturelles, on a procédé avec un sondage stratigraphique soigné destiné à vérifier la présence de dépôts et de rapports structurels susceptibles de fournir de nouveaux éléments pour l'histoire du monument. Le dépôt stratigraphique cependant s'est révélé peu épais, avec l'affleurement quasi immédiat de blocs rocheux

erratiques et de graviers avec des limons sableux. Malgré l'absence de sols de fréquentations précédentes au cailloutage, à l'exception de plans de chantier, et la présence de trous pour des pieux en bois liés aux activités de construction et peut-être aux restaurations de la fin du XIX^e siècle ou de la fin des années Trente du siècle dernier, une puissante fondation réalisée en pleine terre a émergé. Cette structure placée dans le secteur Ouest de la cour, au-dessous de l'escalier semi-circulaire pour une bonne portion, présente une orientation différente par rapport aux édifices qui composent l'espace trapézoïdal intérieur. La largeur de ces fondations atteint 1,80 m, formant un édifice de la largeur d'environ 10 m, au moins pour le côté est, le seul lisible dans toute son extension. Sa position, centrale par rapport à l'ensemble de la fortification, et ses dimensions permettent d'interpréter cette structure comme ce qui reste du donjon principal du *castrum Fenitii* mentionné déjà au cours du XIII^e siècle. L'existence de cette tour porte à reconsidérer, outre à la dynamique de construction de quelques ailes du bâtiment actuellement englobées dans les reconstructions et dans les réfections des XIV^e et XV^e siècles, même les coupes dans la roche, présentes dans plusieurs points à l'intérieur de la seconde enceinte. La découverte de la tour montre que le château actuel n'est pas seulement le résultat d'un projet, mais aussi l'aboutissement de conditionnements des évidences structurales préexistantes. Ce qu'il devient nécessaire de comprendre est, à la lumière de la démolition radicale de la tour, ce qui a été épargné des structures originelles qui lui sont liées et par la suite englobés dans la structure du château. La présence d'une tour disposée de manière centrale par rapport au noyau actuellement lisible ferait penser à une typologie de château de type primitif, mais dans ces cas le choix du site est déterminé par l'exploitation de l'élément naturel comme élément primordial de défense.
