# SANT'EUSEBIO AL VILLAIR DI QUART: I NUOVI DATI DELLA CAMPAGNA 2010

Gabriele Sartorio, Ian Marsden\*, David Wicks\*

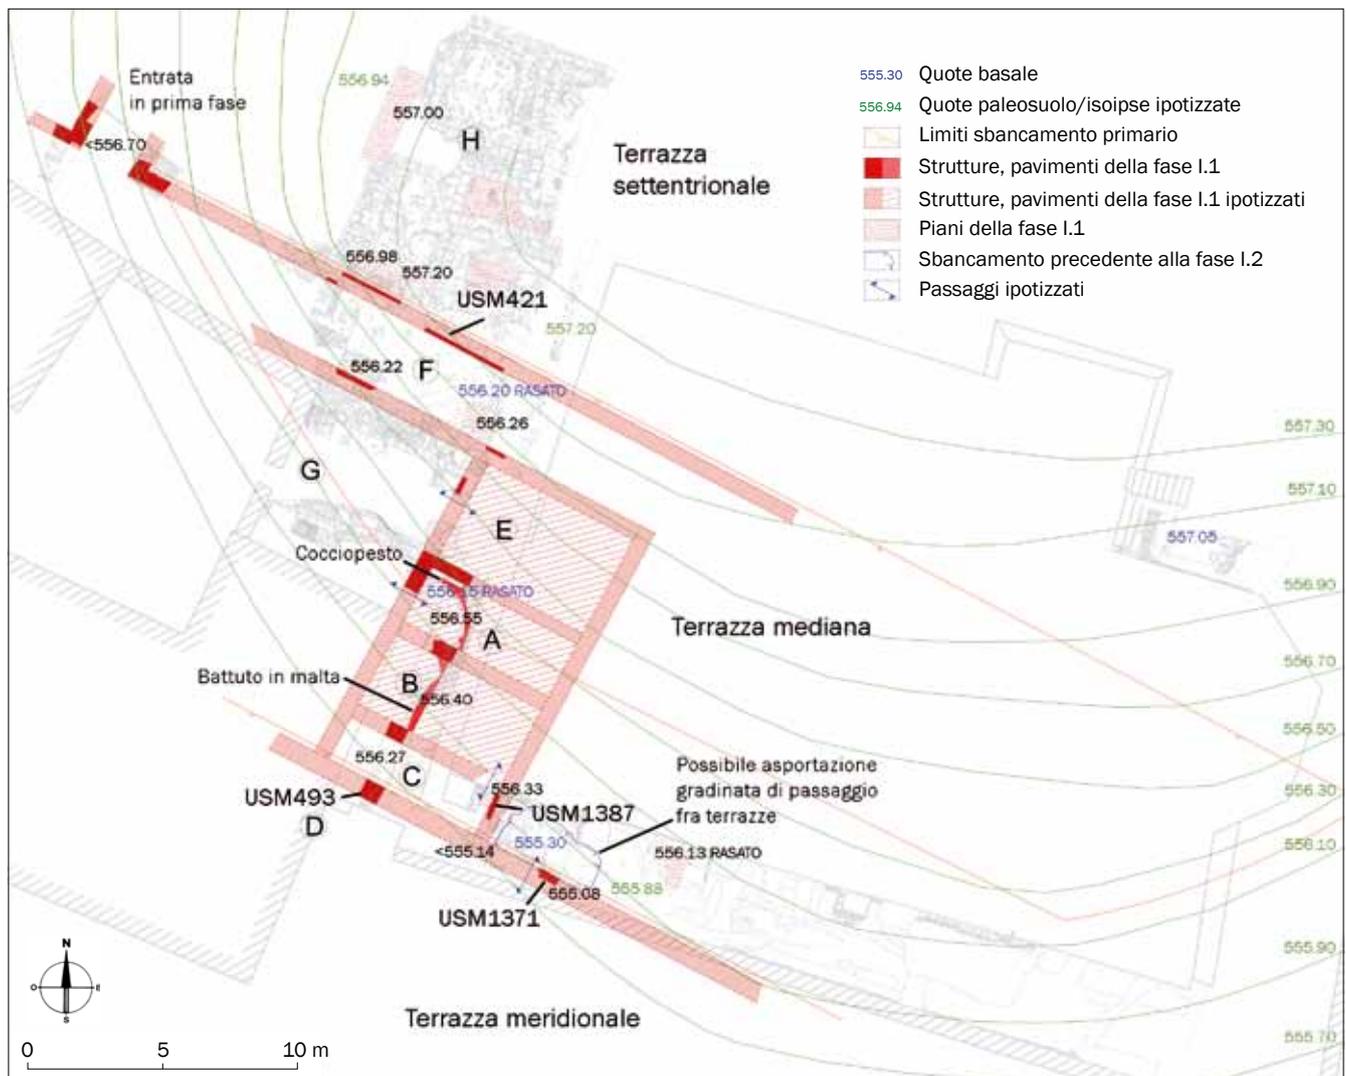
1. Pianta della fase I.1. Romano iniziale.  
(Elaborazione D. Sepio, D. Wicks)

#### Fase I.1. L'impianto degli edifici (fig. 1)

Un lacerto di muro con orientamento est-ovest (USM 1371) è stato documentato in corrispondenza del limite meridionale dell'area di scavo, all'interno di una rottura presente in una struttura della fase successiva; costruito con pietrame piatto e legato con malta, si trova sull'allineamento, già individuato nel 2009, del muro di terrazzamento meridionale USM 493.

Un secondo lacerto di muratura (USM 1387) sopravvive al di sotto del muro nord-sud che costituisce il limite orientale dello stretto ambiente C: costruito con pietrame approssimativamente squadrato e ciottoli di dimensioni medio-grandi legati con malta, costituiva probabilmente già in questa fase il confine strutturale del vano. Questa

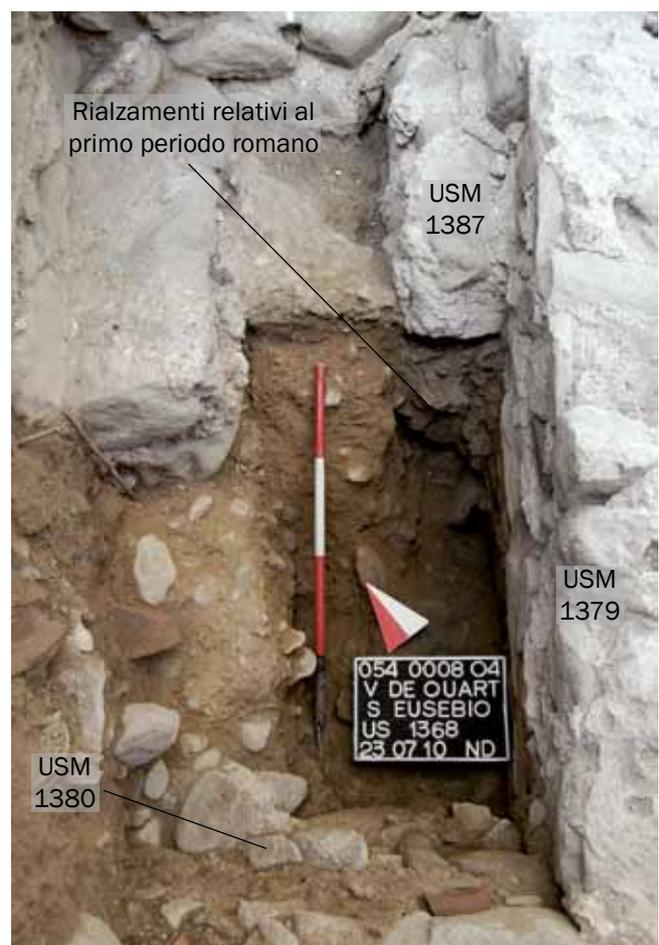
2. Le strutture delle due fasi costruttive di periodo romano nell'angolo sud-orientale dell'ambiente C. (N. Drusovic, elaborazione D. Sepio)

struttura più antica sembrerebbe stabilire un orientamento nord-est/sud-ovest che sarà in seguito rispettato per tutto il periodo romano, anche se esso sporge verso ovest rispetto al muro successivo di circa 20 cm (fig. 2).<sup>5</sup>

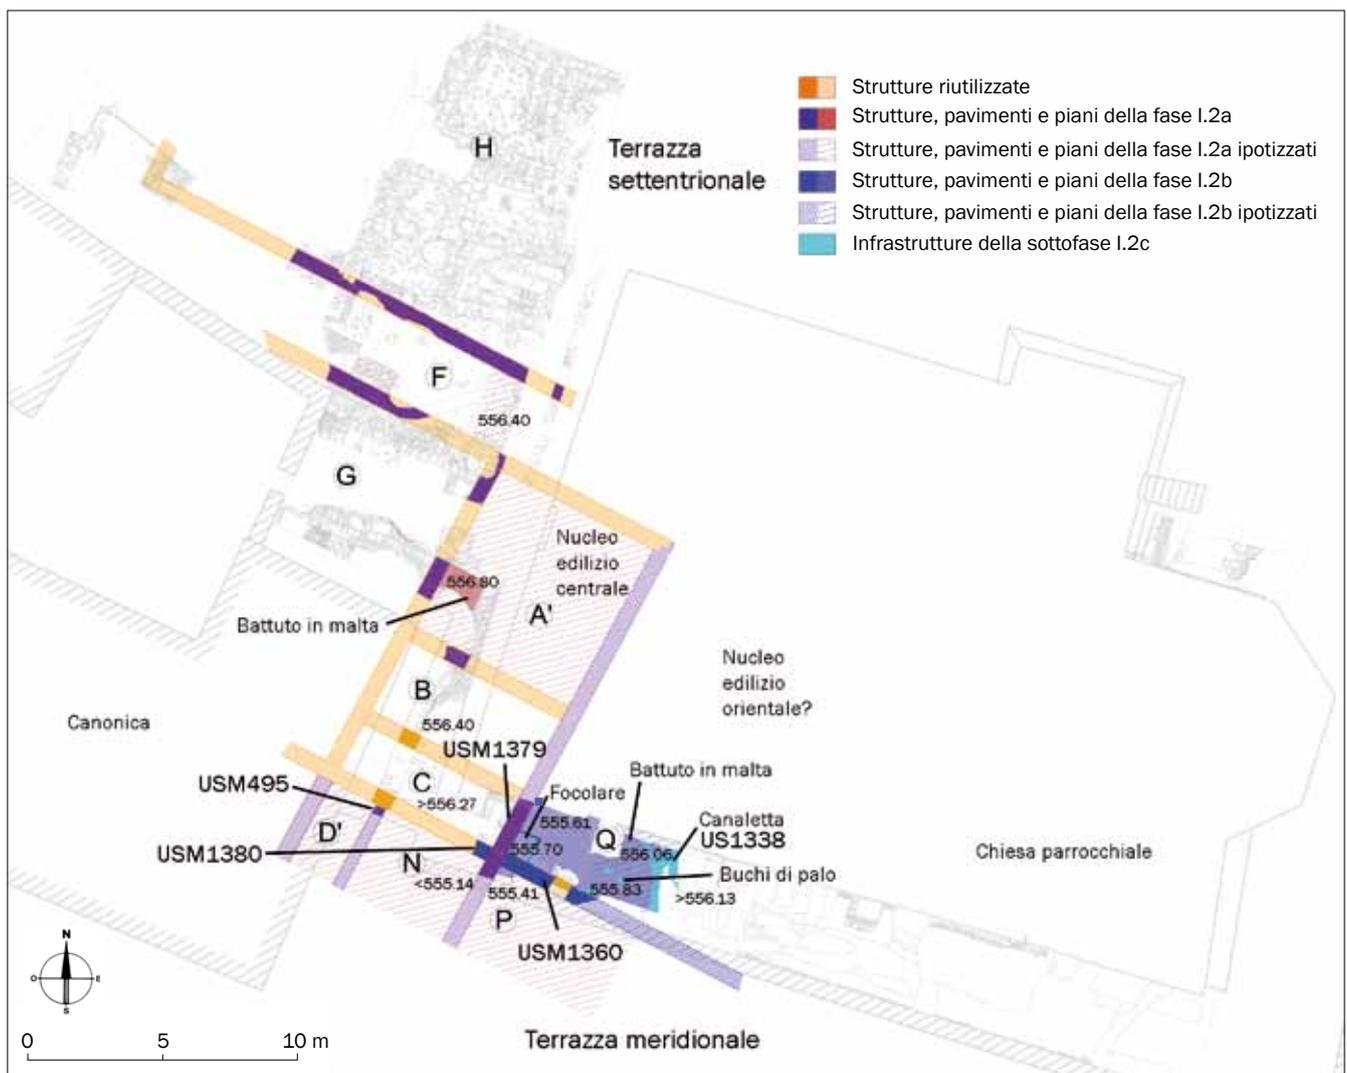
3. Pianta della fase I.2. Romano avanzato.  
(Elaborazione D. Sepio, D. Wicks)

(fig. 3)

Importanti dati sono emersi nel corso dello scavo del 2010, consentendo di arricchire notevolmente il contesto. Una prima modifica coinvolge il muro di terrazzamento meridionale USM 493-1371, che nella porzione orientale viene rasato fino a 556,08 m s.l.m. e sostituito da una nuova struttura di limite (USM 1360) di incerta lunghezza, nella quale sembra riconoscibile un'apertura (larghezza 0,70 m). Questa struttura si appoggia ad ovest ad un nuovo muro maestro nord-sud (USM 1379), risultato della

demolizione e della parziale asportazione del precedente muro di limite orientale degli edifici USM 1387, che viene riutilizzato, pur con un lieve disassamento verso est di 20 cm, come fondazione della nuova struttura. Questo nuovo muro di larghezza analoga al precedente, si caratterizza per l'uso della tecnica dell'*opus spicatum*; è legato con malta e costituito da doppi filari di ciottoli alternati a doppi filari di frammenti di laterizi evidentemente di riempiego.<sup>7</sup>

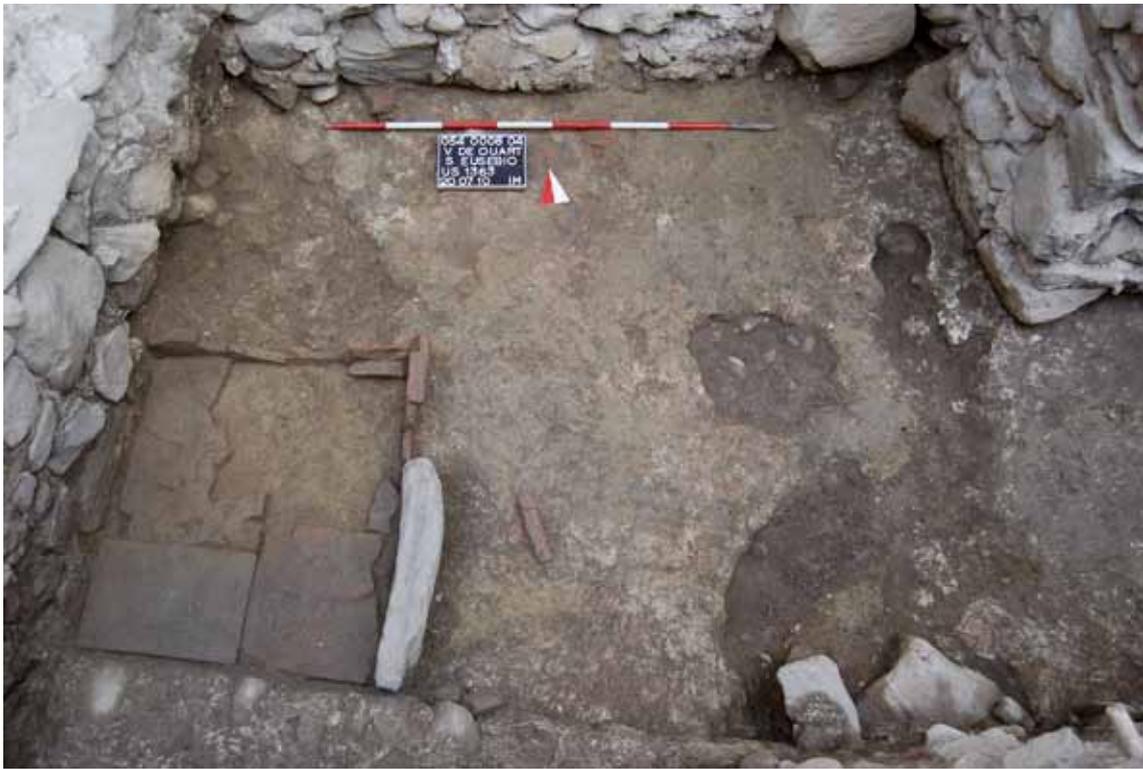
4. L'ambiente Q della fase I.2 visto da sud.  
(I. Marsden)

A nord della nuova struttura USM 1360 che sostituisce il vecchio muro di terrazzamento nella porzione orientale si riconosce l'ambiente Q (fig. 4), il cui piano pavimentale viene realizzato modificando la situazione iniziale a est del nucleo centrale. Ribassando le quote della fase primaria in un'area più ampia del taglio per l'alloggiamento dei possibili gradoni di passaggio fra le terrazze precedentemente descritto,<sup>9</sup> viene realizzato un piano battuto in malta la cui superficie si presenta curiosamente inclinata sia verso ovest che verso sud e che consentiva di raccordare la quota della terrazza mediana (almeno 556,20 m s.l.m.) fino ad un'area piatta nell'angolo sud-occidentale dell'ambiente a circa 555,60 m s.l.m. La strana sistemazione potrebbe essere funzionale alla presenza di una qualche struttura di scolo delle acque piovane le quali, in questo modo, potevano essere convogliate verso la nuova apertura presente nel muro USM 1360.<sup>10</sup> All'interno dello stesso ambiente, nella porzione occidentale, si è notata inoltre la presenza di un sottile strato superficiale di cocciopesto che potrebbe rappresentare ciò che resta di un originario rivestimento pavimentale. Questa preparazione è tagliata da un focolare incassato nell'angolo sud-occidentale dell'ambiente, un inserimento successivo che mostra tracce di ulteriori rifacimenti e quindi una certa longevità. L'ambiente aveva evidentemente una natura funzionale, ma la presenza dell'apertura lungo il muro di limite meridionale evidenzia come dovesse rappresentare anche un ambiente di passaggio, come del resto già ipotizzato per la fase primaria. Da questo accesso, che dunque poteva svolgere al contempo sia funzione di raccordo tra le ter-

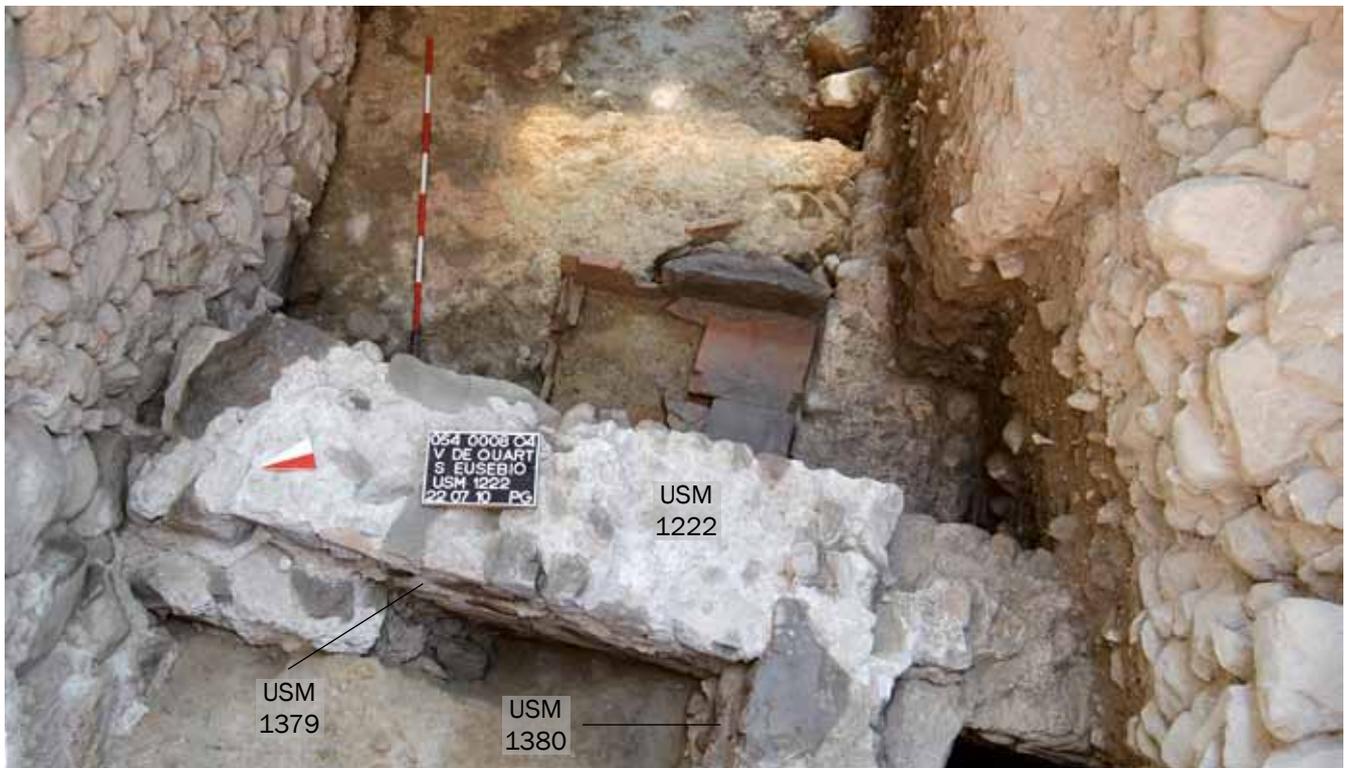
7. Muro a T della fase altomedievale costruito sui muri rasati della fase precedente. (P. Gabriele, elaborazione D. Sepio)

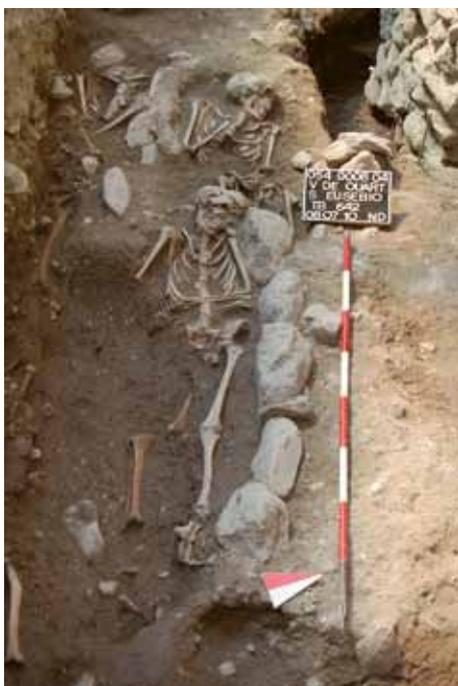
8. Esempio di sepoltura (T 642) in fossa rinforzata con pietre disposte a coltello.  
(N. Druscovic)

17) Le tombe foderate con pietre disposte a coltello sono attestate dal VI secolo d.C. (Si veda P. DE VINGO, *Archaeology of power in the rural cemeteries of Western Liguria Maritima between Late Antiquity and the beginning of the Early Middle Ages*, in C. EBANISTA, M. ROTILI (a cura di), *Ipsam Nolam barbari vastaverunt. L'Italia e il Mediterraneo occidentale tra il V secolo e la metà del VI*, Atti del Convegno internazionale di studi (Cimitile, Nola, Santa Maria Capua Vetere, 18-19 giugno 2009), Cimitile 2010) e fino al XIII secolo d.C. (EAM, vol. IV, p. 178).

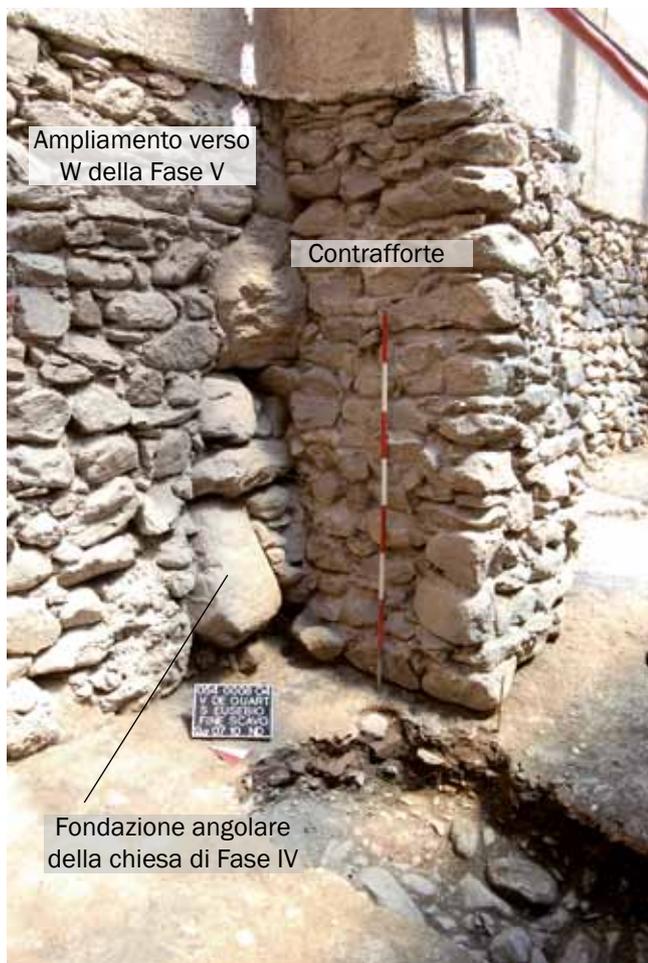
10. *Ampliamento settecentesco verso ovest della chiesa di fase IV.*  
(N. Drusovic, elaborazione D. Sepio)

La muratura di questa costruzione, identificata con la chiesa parrocchiale precedente quella attuale ed inglobata in questa (fig. 10), presenta un orientamento analogo a quello delle strutture della già analizzata fase III, ma l'assenza di relazioni stratigrafiche non consente al momento di affermarne la contemporaneità.<sup>21</sup>
