**PROVINCIA DI AOSTA  
COMUNE DI ARVIER**

***RELAZIONE GEOLOGICA***

<b>Opere relative a:</b>	aggiornamento a seguito della richiesta pervenuta dalla regione Valle d'Aosta con nota Prot. 70/VIASVAS del 03/01/2023
<b>Località:</b>	STRADA VICINALE COMBARON – 11011 ARVIER (AO)
<b>Committente</b>	L.E.V.I.T Srl – 11011 ARVIER (AO)
<b>Data</b>	28/03/2023
<b>Riferimenti</b>	Rel_074_2021
<b>Il Tecnico</b>	DOTT. GEOLOGO PAOLO GRIMALDI

TAVOLA SEZIONE IDROGEOLOGICA	SCALA 1:500	DATA MARZO 2023
---------------------------------	----------------	--------------------

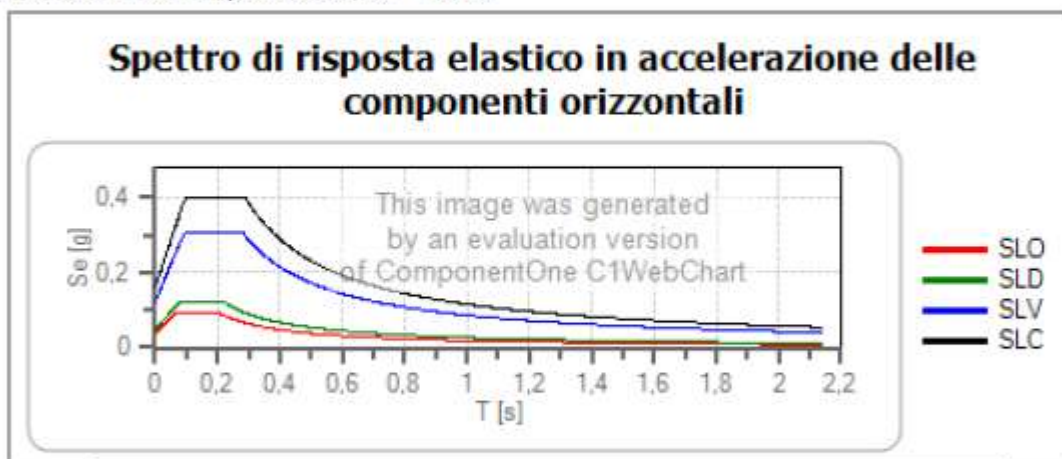
cu	ag [g]	Fo	Tc* [s]	Ss	Cc	St	S		TB [s]	TC [s]	TD [s]
SLO	1	0,032	2,452	0,203	1,000	1,000	1,200	1,200	1,000	0,068	0,203	1,727
SLD	1	0,040	2,517	0,223	1,000	1,000	1,200	1,200	1,000	0,074	0,223	1,759
SLV	1	0,104	2,462	0,282	1,000	1,000	1,200	1,200	1,000	0,094	0,282	2,015
SLC	1	0,136	2,458	0,289	1,000	1,000	1,200	1,200	1,000	0,096	0,289	2,143

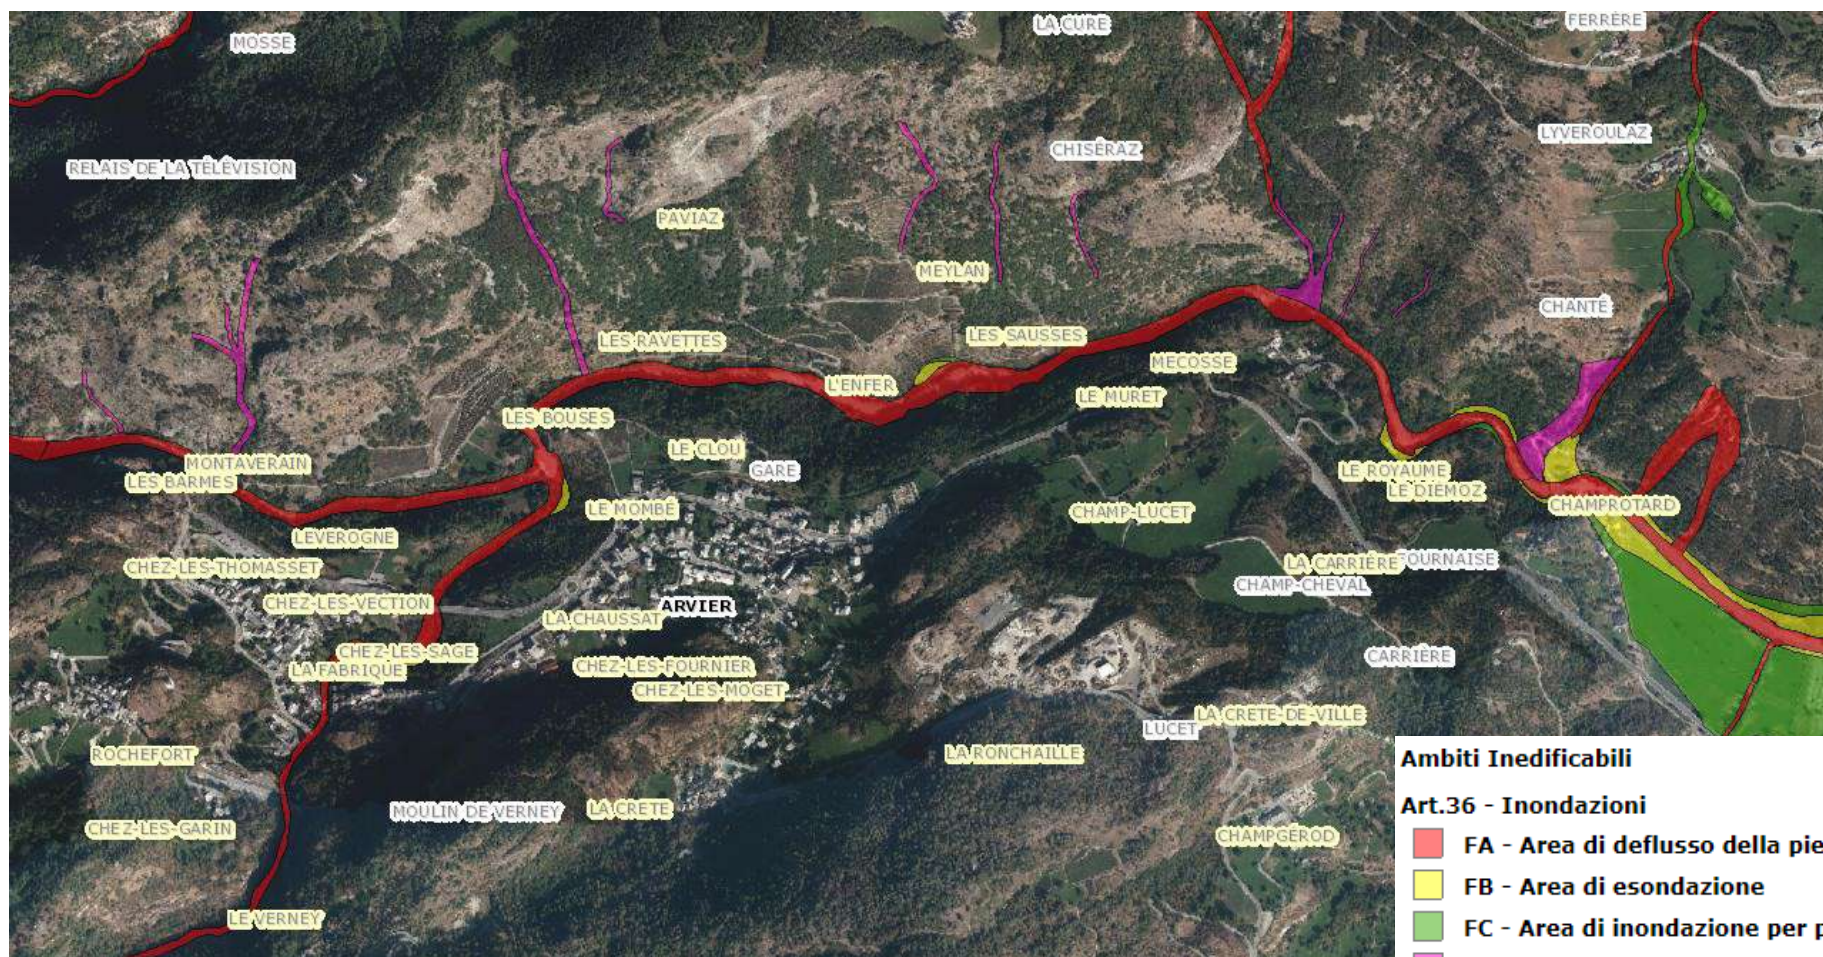
**3. Art 36- INONDAZIONI**

- FA - Area di deflusso della piena
- FB - Area di esondazione
- FC - Area di inondazione per piena catastrofica
- IC-A - Fascia di cautela con disciplina d'uso FA
- IC-B - Fascia di cautela con disciplina d'uso FB
- IC-C - Fascia di cautela con disciplina d'uso FC
- Cartografia non approvata
